Palestra 1 - Incidentes e Acidentes Hidráulicos em Barragens - Lições Aprendidas

Carlos Henrique Medeiros
Prof ., Eng. Civil., M.Sc., Ph.D.

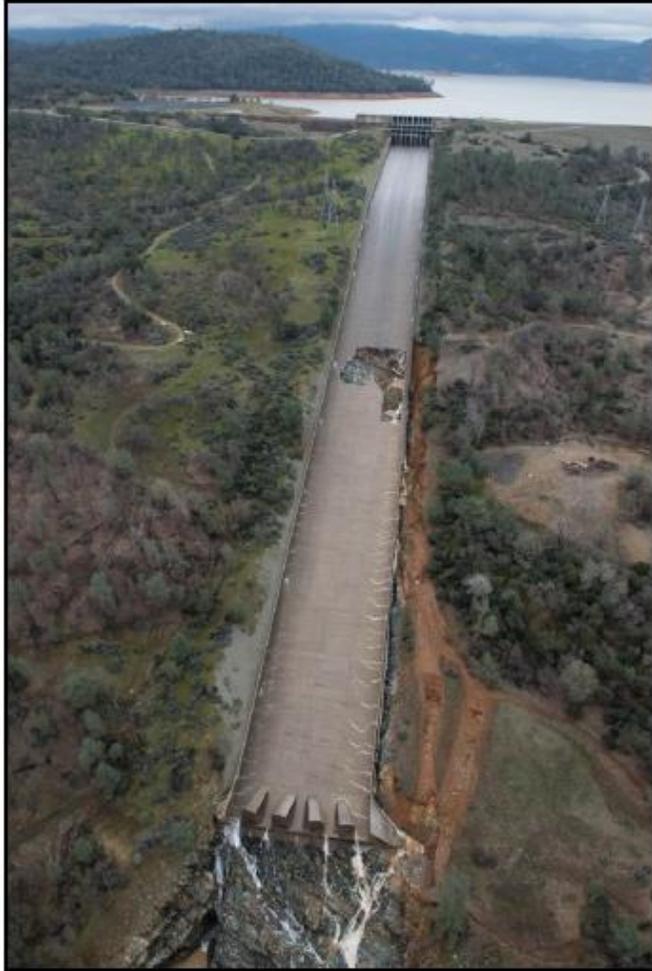
Figure 3-19: Service spillway chute damage observed after gates were closed on February 7 (from DWR)

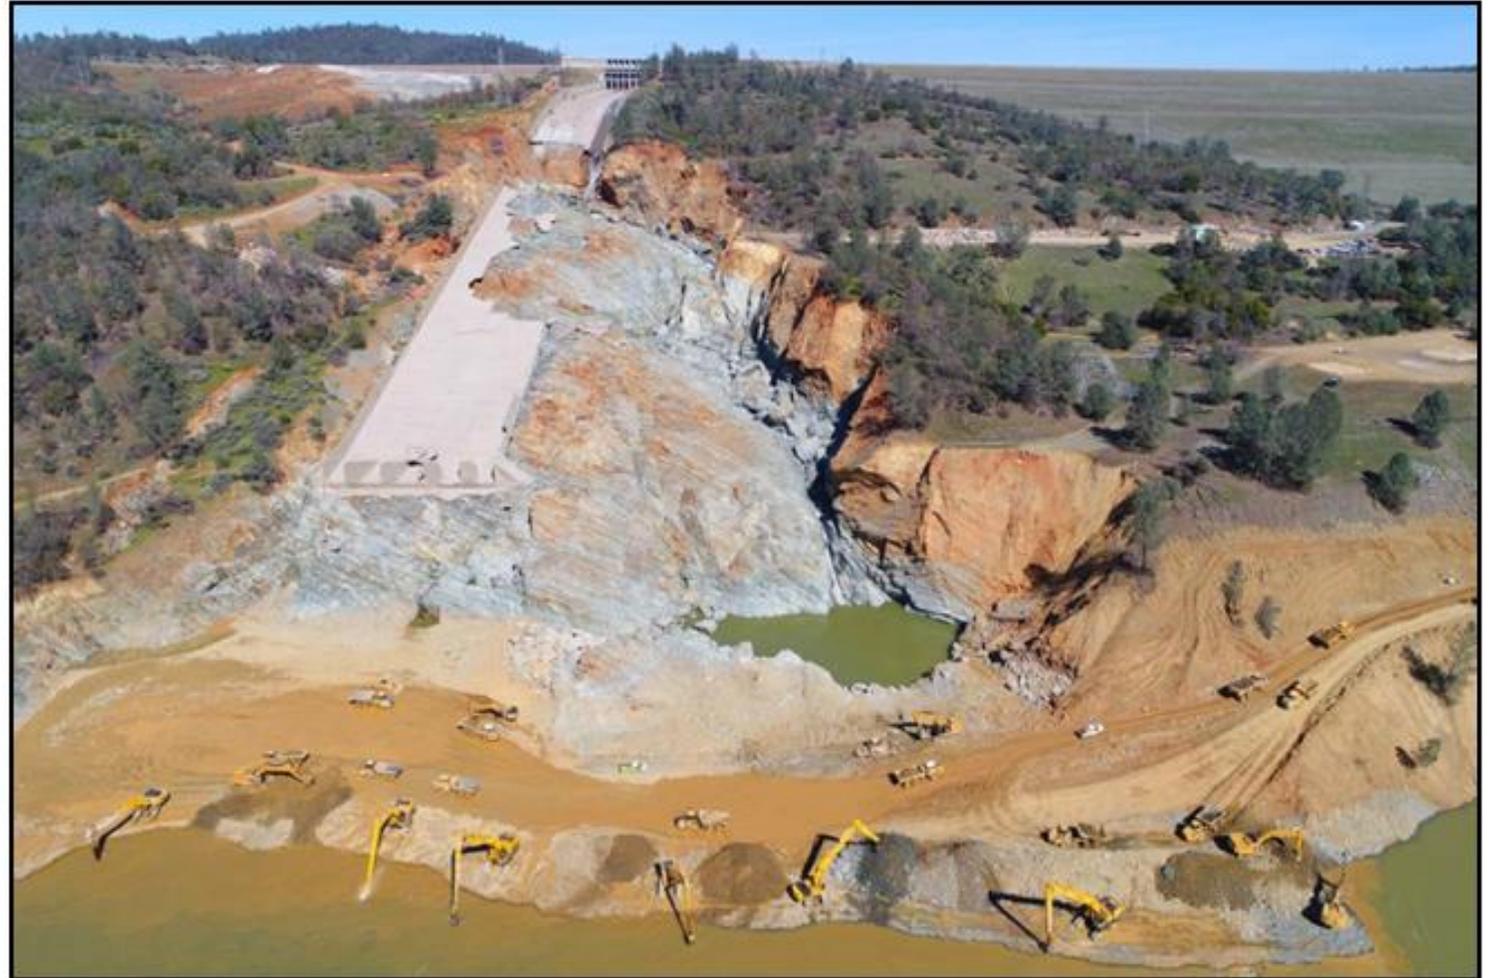
Figure 3-20: Ultimate damage at the service spillway (from DWR)

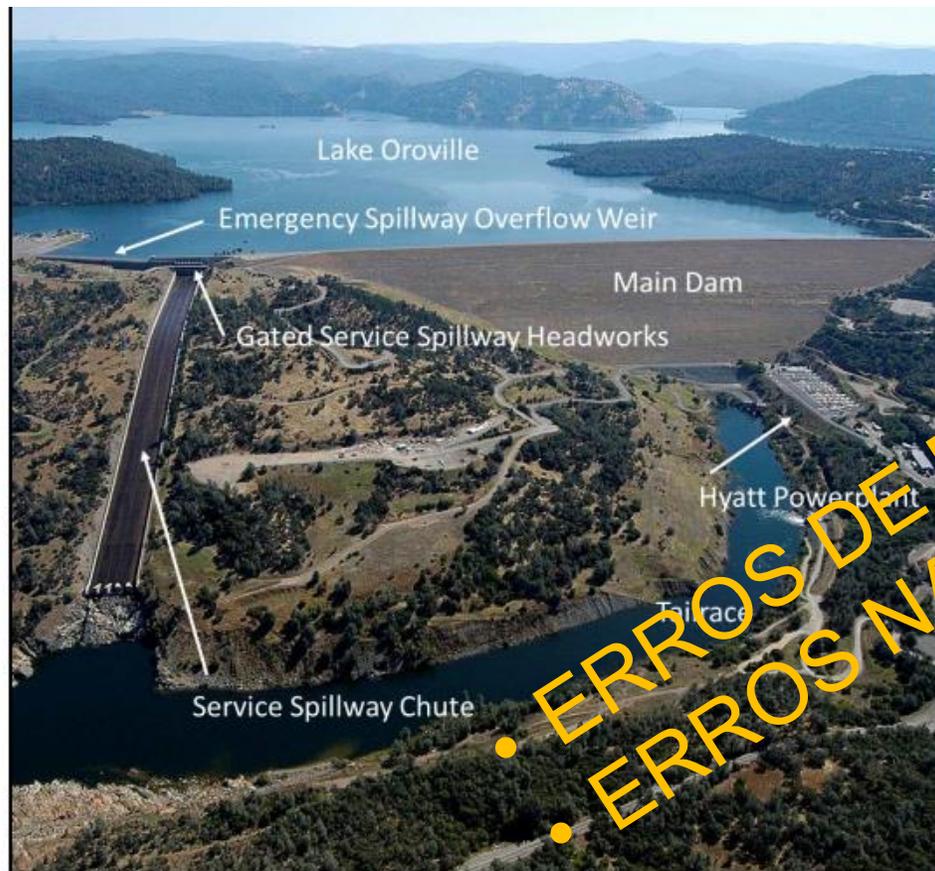
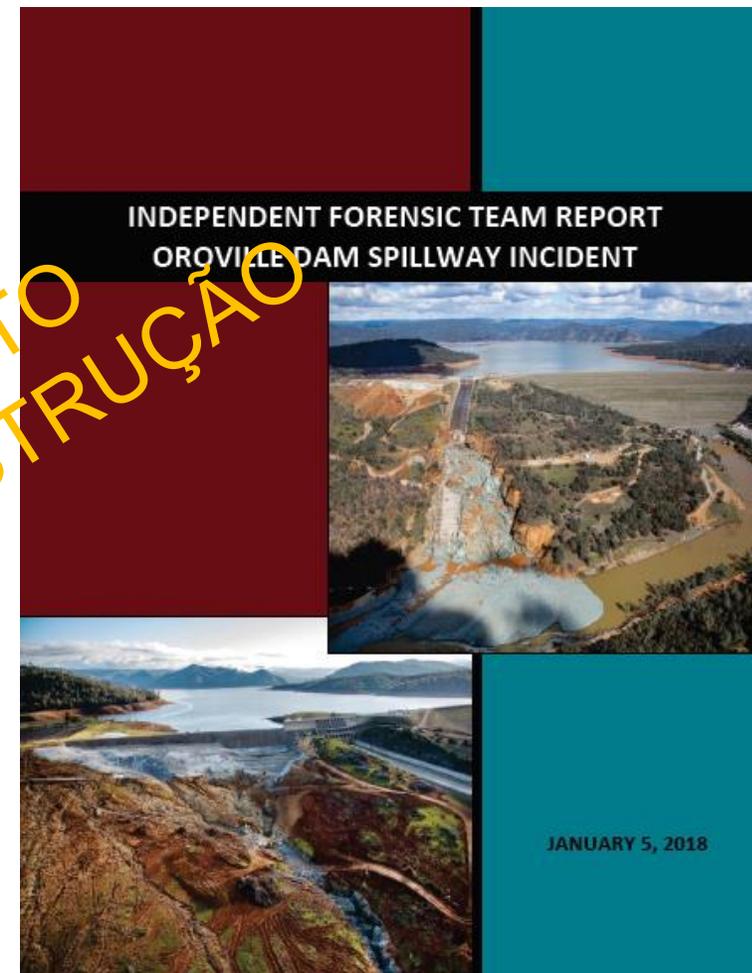
OROVILLE DAM INCIDENT

- Inherent vulnerabilities in the spillway designs and as-constructed conditions, and subsequent chute slab deterioration
- Poor spillway foundation conditions in some locations

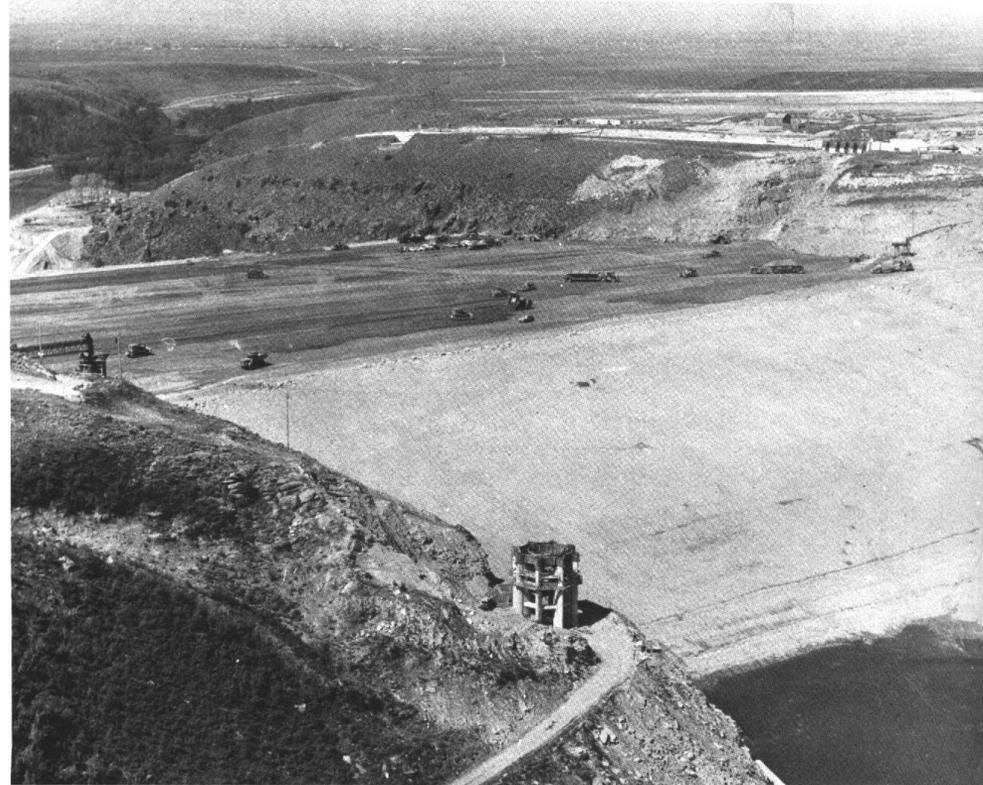
ACIDENTE BARRAGEM DE TETON (EUA) - 1976

Project Photo P 549-147-5876 NA 7/22/75 Embankment at 5185

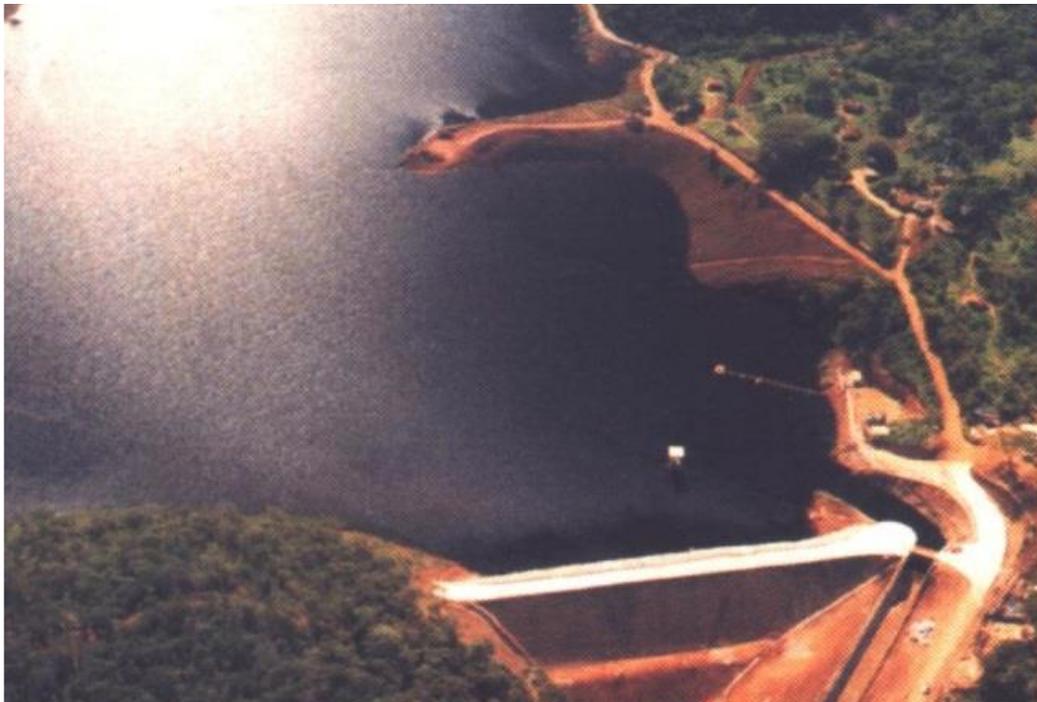
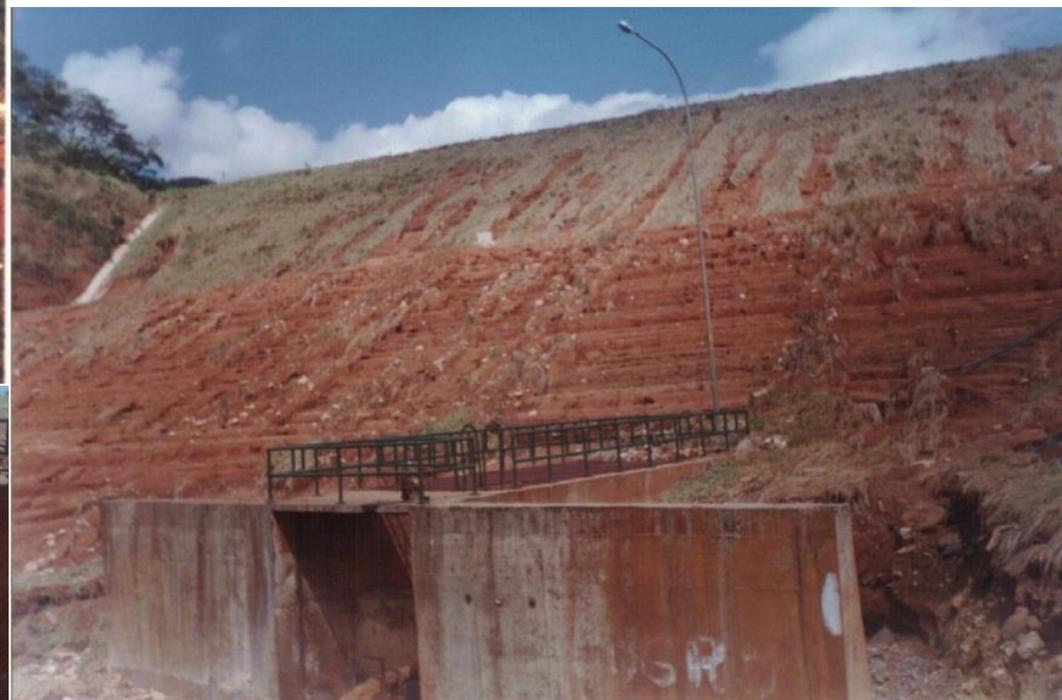
GALGAMENTO DA BARRAGEM AIPIM - BA (2006)

Cheia de projeto = 147 m³/s (TR = 1.000 anos)
Vazão Afluente = 550 m³/s
Tempo de vertimento = 20 min

GALGAMENTO PREVISÍVEL? NÃO
GALGAMENTO SEM RUPTURA,
PREVISÍVEL? NÃO

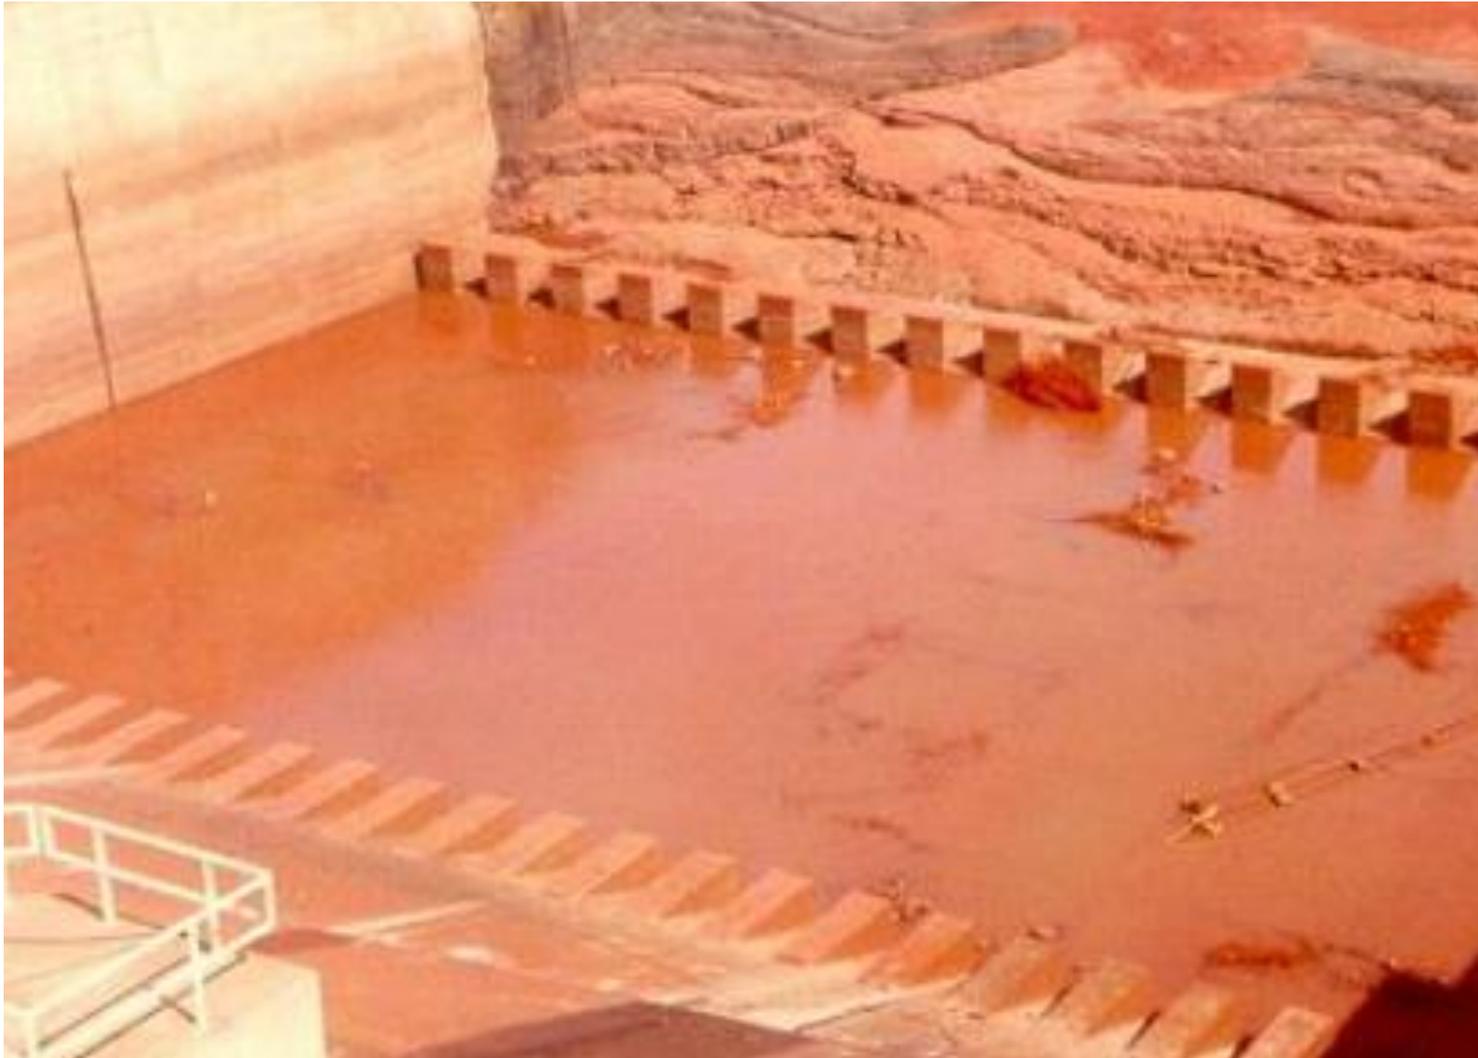
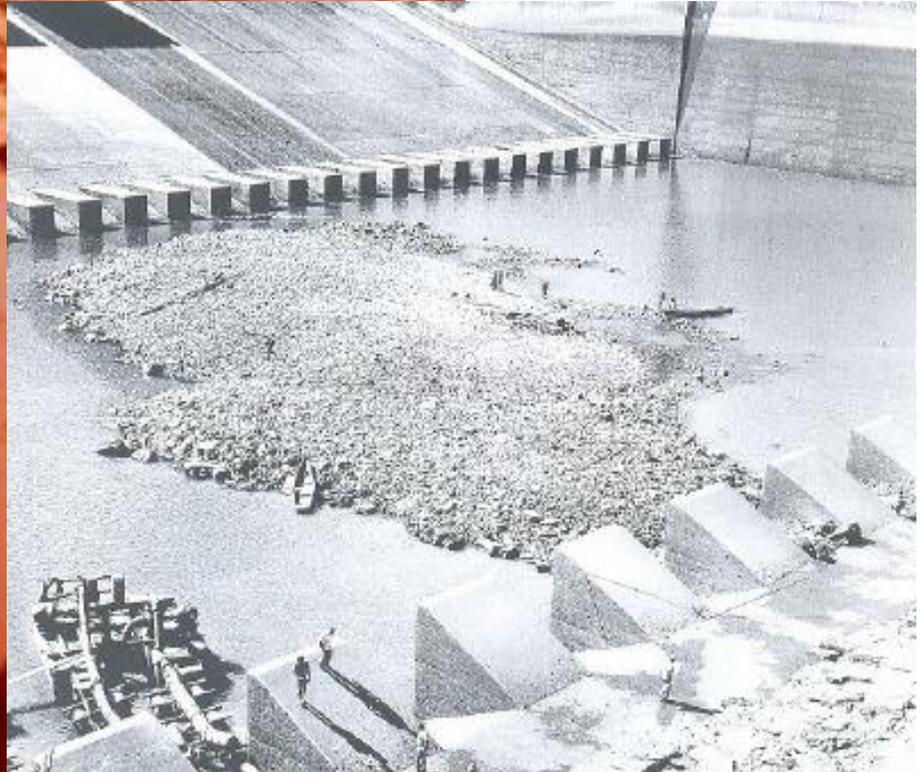
Comporta do vertedouro da UHE Salto Osório

Danos decorrentes das operações assimétricas das comportas:

Acidente ocorrido em 26.09.2011, quando defluía pelo vertedor 2.200 m³/seg

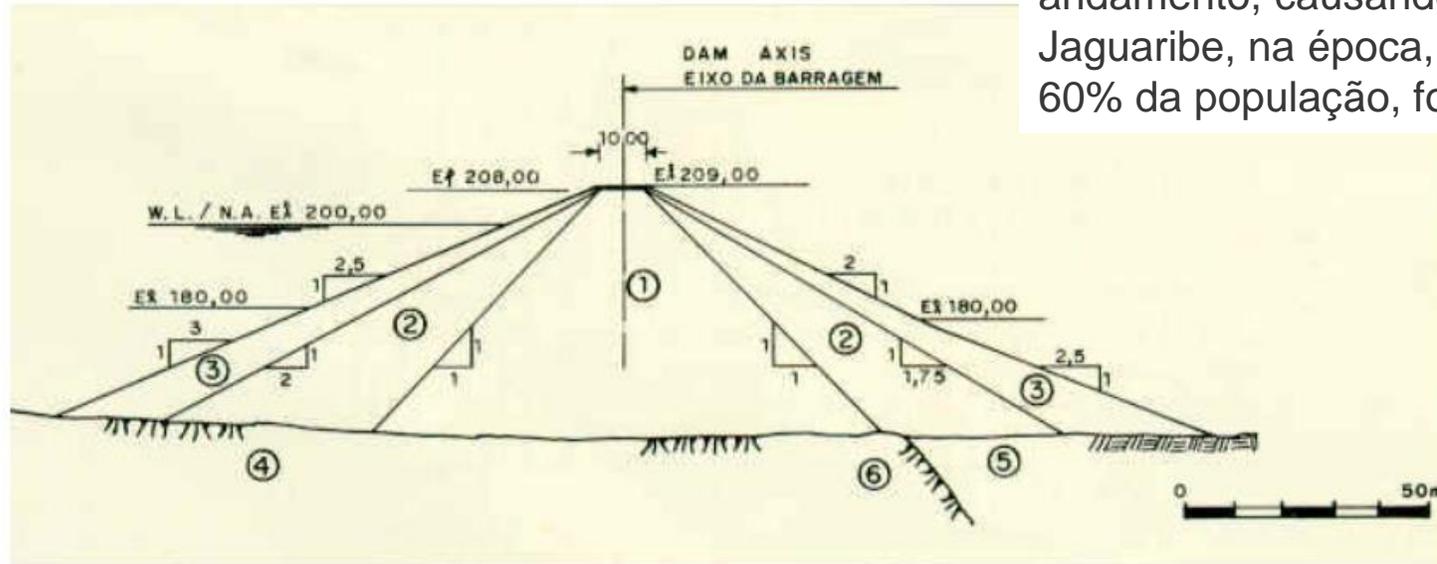
ORÓS

Aos 17 minutos do dia 26 de março de 1960, se rompia a barragem do açúde Orós, com as obras ainda em andamento, causando destruição na região do baixo Jaguaribe, na época, 170 mil pessoas, correspondente a 60% da população, foram atingidas.

Em 1960, equipamentos de terraplenagem trabalhavam 24 horas por dia. As chuvas que chegaram bastantes tardias e fracas no início desse ano intensificaram-se em março de maneira violenta e passaram a comprometer o maciço em construção, pois o túnel, previsto para tomada d'água, não dava vazão suficiente àquele cheia excepcional.

A barragem ainda nem alcançava a cota 190 quando, com o recrudescimento das chuvas torrenciais, as águas começaram a lavar o maciço aos 17 minutos do dia 26 de março.

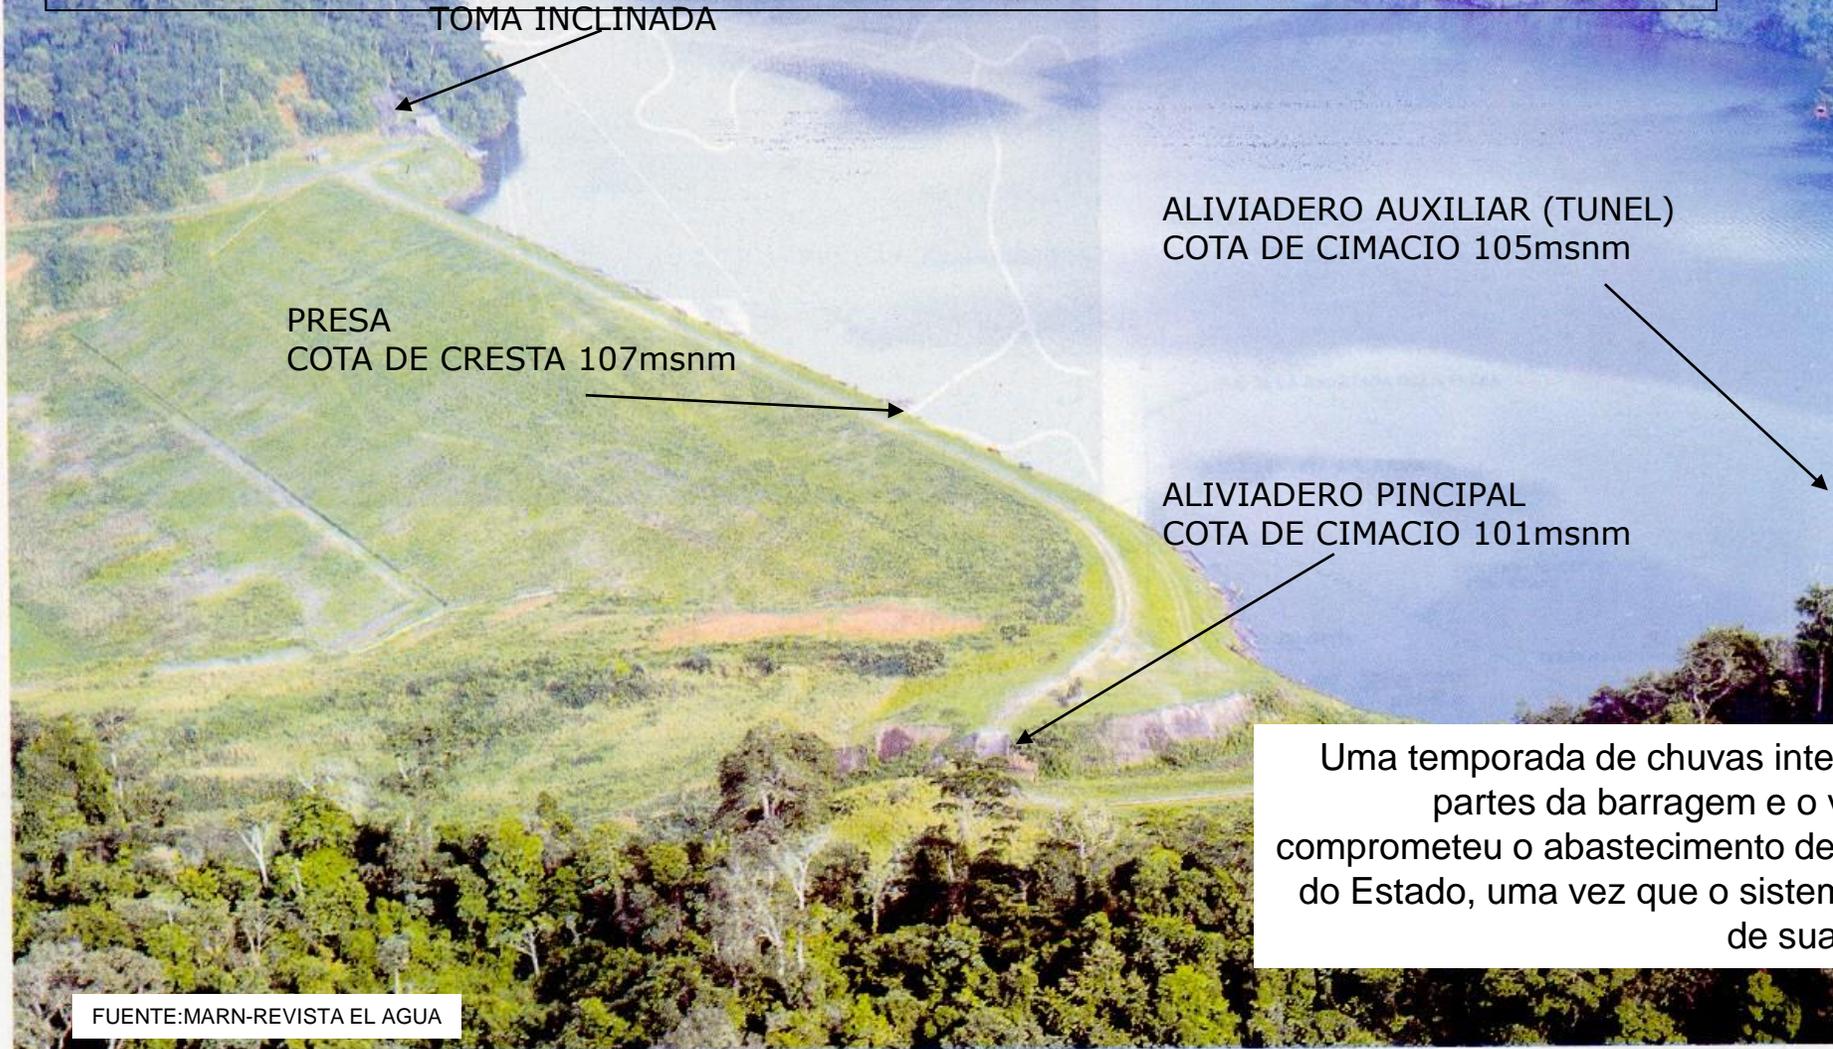
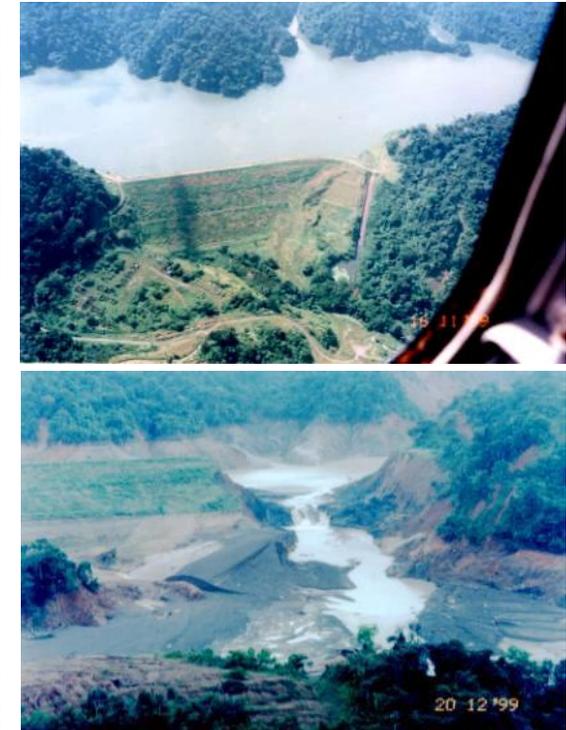
Barragem de El Guapo (Venezuela)

Barragem de El Guapo na Venezuela – Construída em 1978, rompeu-se em 1999, por galgamento devido a insuficiência de capacidade de escoamento do Vertedouro, causando mortes e enormes danos materiais.

Uma temporada de chuvas intensas em dezembro de 1999 rompeu partes da barragem e o vertedouro de El Guapo. O incidente comprometeu o abastecimento de água potável para diversas cidades do Estado, uma vez que o sistema vinha operando com apenas 20% de sua capacidade em razão do problema.

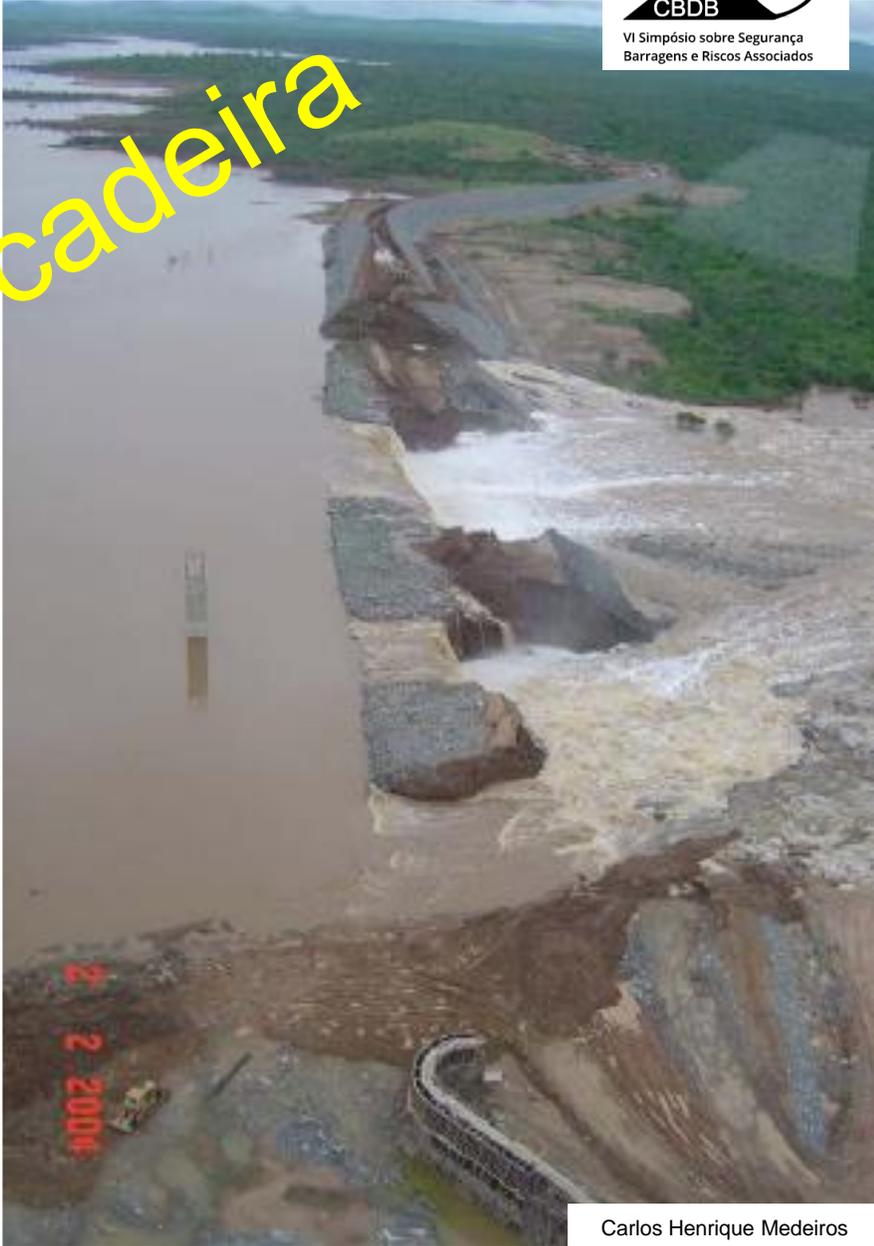
Galgamento de Ensecadeira

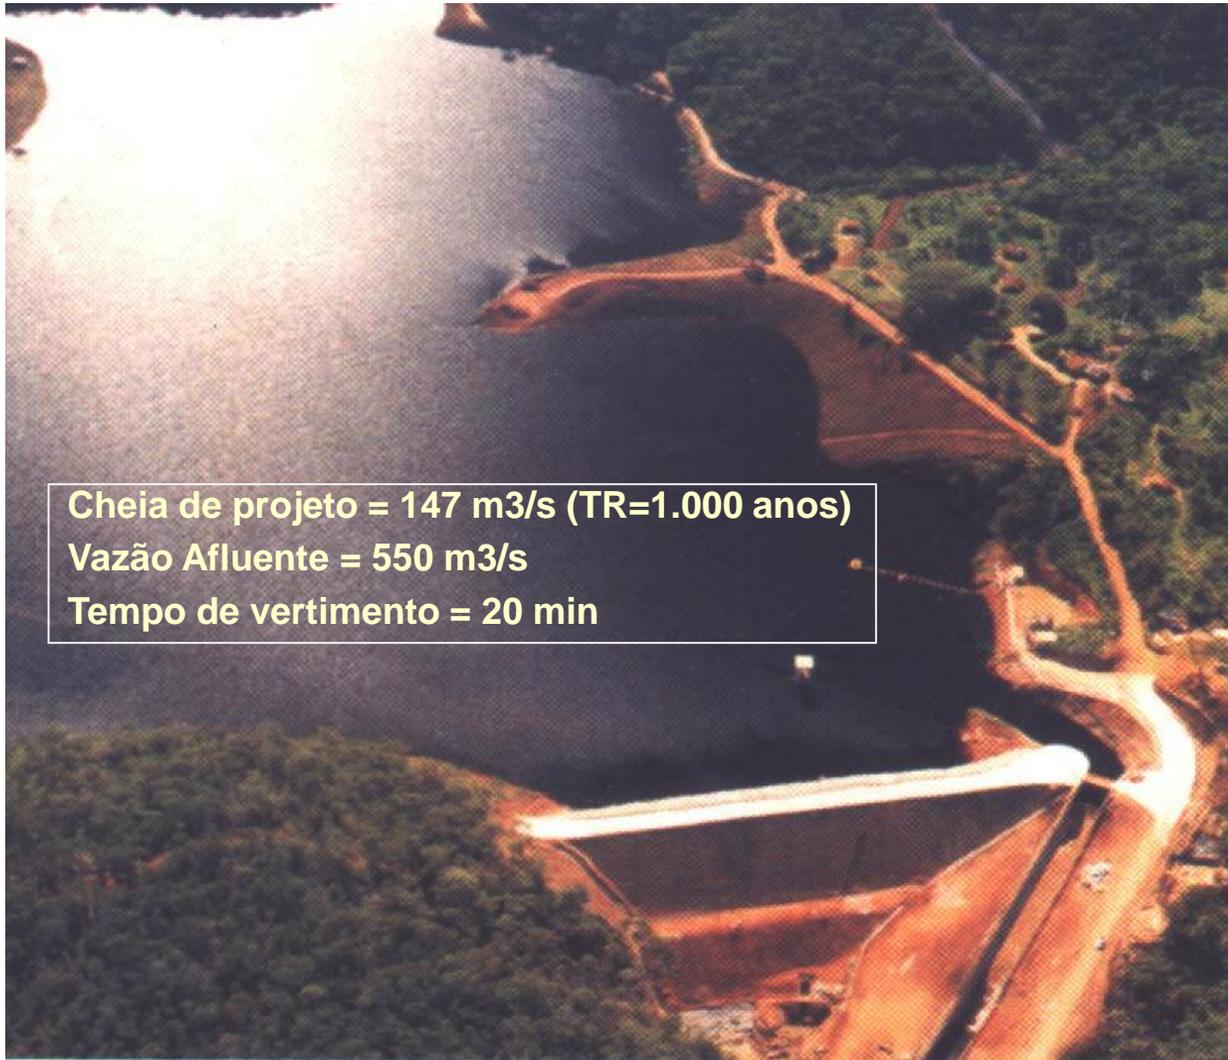
INCIDENTE COM A BARRAGEM AIPIM - BA

Cheia de projeto = 147 m³/s (TR=1.000 anos)
Vazão Afluente = 550 m³/s
Tempo de vertimento = 20 min

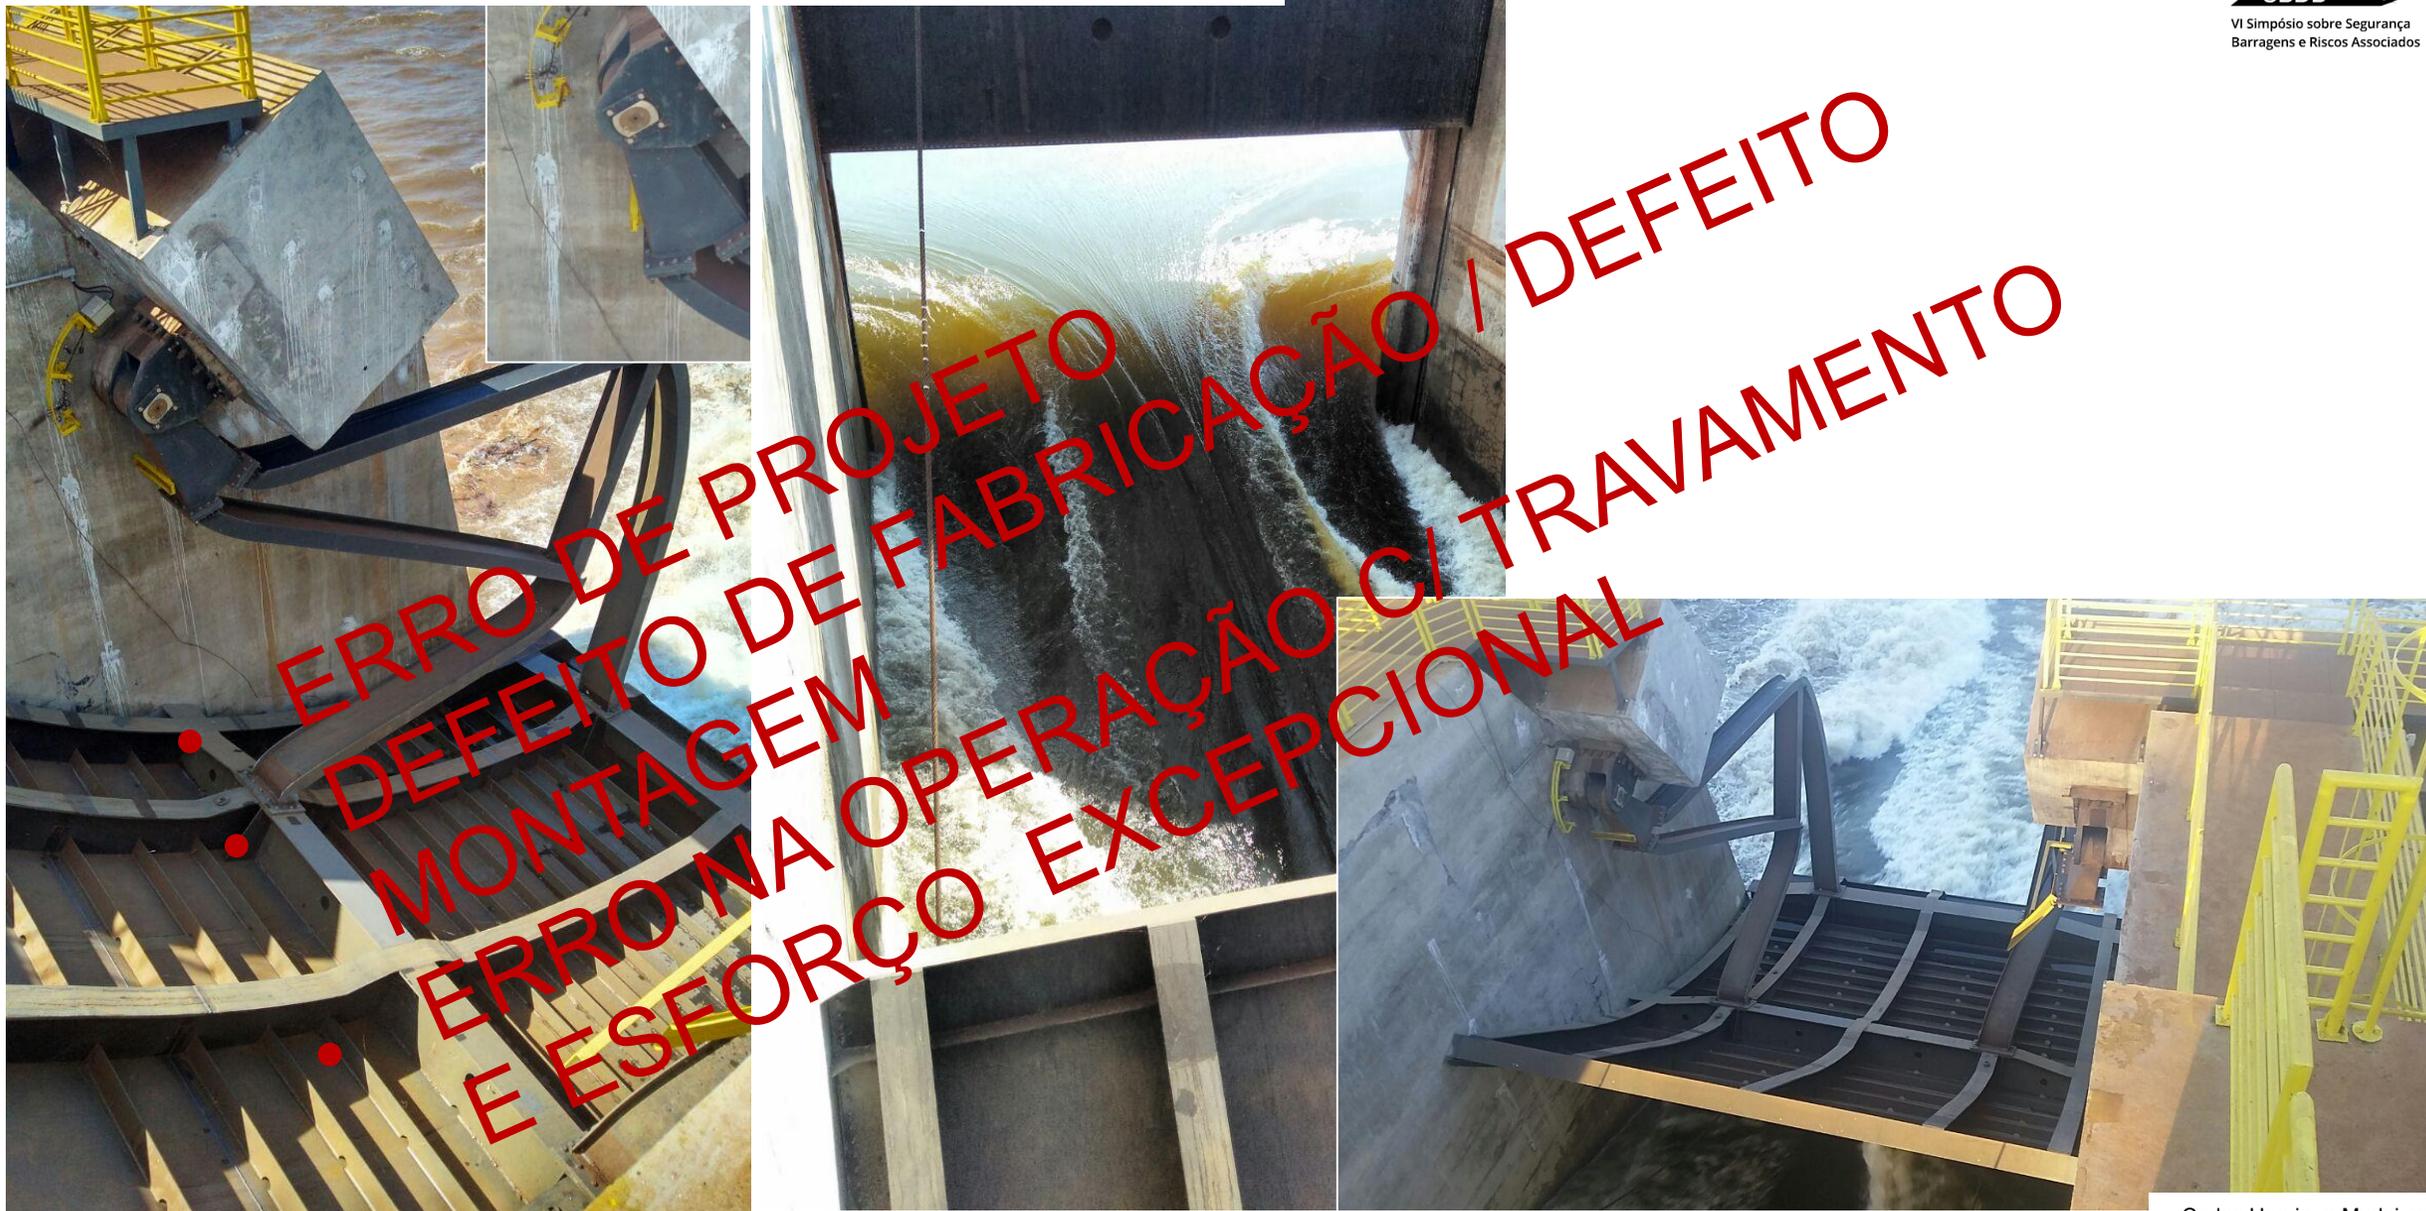
INCIDENTE C/ HIDROMECAÂNICO

ERRO DE PROJETO
DEFEITO DE FABRICAÇÃO / DEFEITO
MONTAGEM
ERRO NA OPERAÇÃO C/ TRAVAMENTO
E ESFORÇO EXCEPCIONAL
