RECUPERAÇÃO DA SEGURANÇA HIDRAULICA DE EXTRAVASORES
DE SOLEIRA LIYRE

"Recuperação da Segurança Hidraulica da Barragem Extravasora Delmiro Gouveia"

"Recuperação da Segurança Hidráulica Barragem de Jucazinho"

VI Simpósio sobre Seguranças de Barragens e riscos associados - VI SSBRA

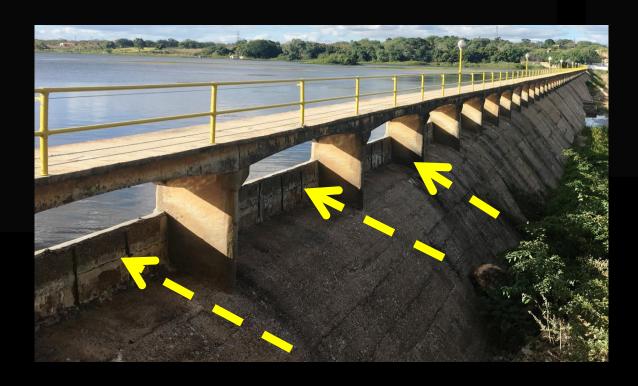
UMA SOLUÇÃO PROVISÓRIA: CRIAÇÃO DE "FLASH BORDS"

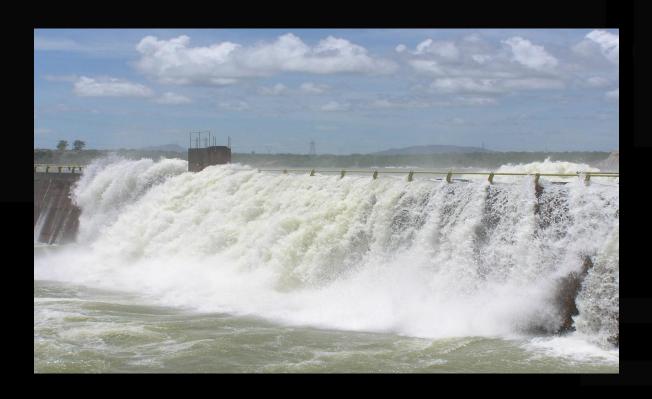
ALTEROU SOBRETUDO O TIPO DO PERFIL DO ESCOAMENTO SOBRE A SOLEIRA EXTRAVASORA

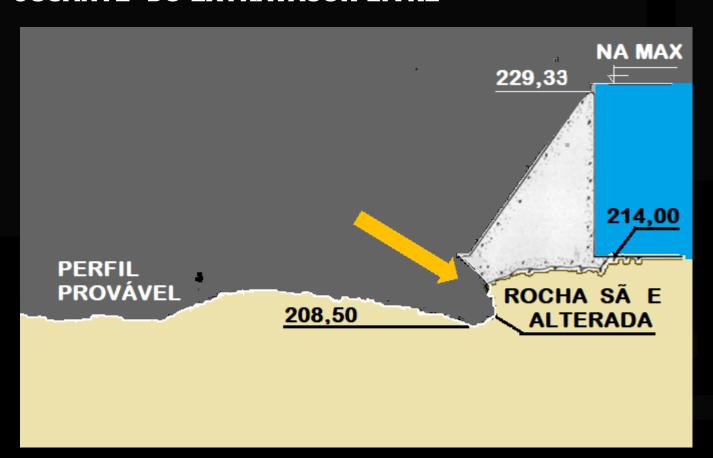
OCORRÊNCIA DE EROSÃO NO PÉ DA BARRAGEM A JUSANTE DO EXTRAVASOR LIVRE

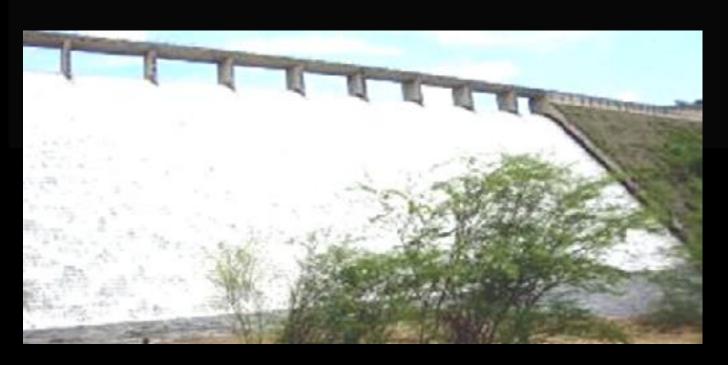
UMA CHEIA DA ORDEM DE 600 m3/s COM LÂMINA D'AGUA DE 1,40 m, em 2015, CAUSOU PREOCUPAÇÃO

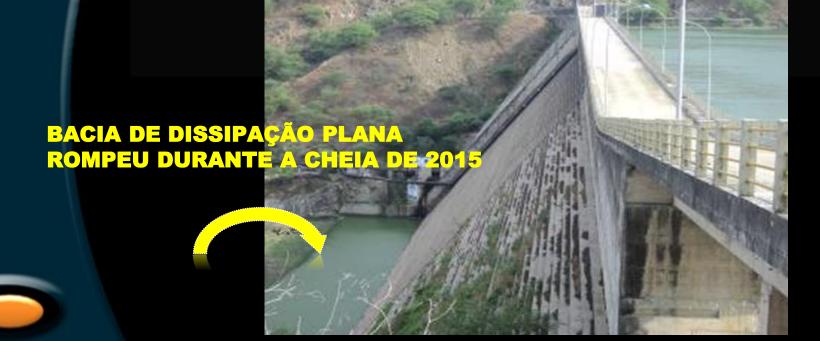
1 – QUEBRA DA BACIA DE DISSIPAÇÃO POR RESSALTO HIDRÁULICO, DEIXANDO EXPOSTA A FERRAGEM DA BACIA TODA RETORCIDA;

1. INCORPORAR AO EXTRAVASOR PRINCIPAL AO PÉ DA BARRAGEM UMA BACIA DE DISSIPAÇÃO TIPO SALTO DE ESQUI;

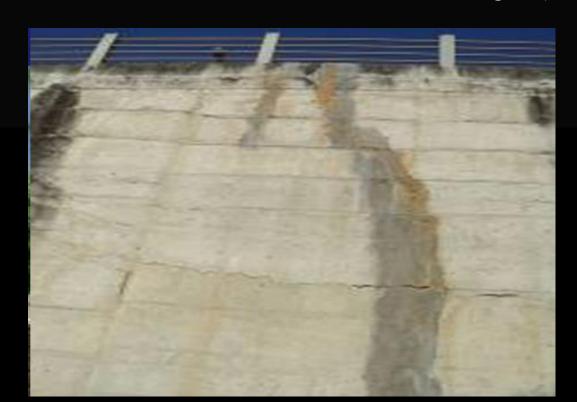
2 – APARECIMENTO DE UMA FISSURA NO MACIÇO DA BARRAGEM, NA OMBREIRA DIREITA, NO TRECHO NÃO VERTENTE, QUE SE PROLONGAVA DE MONTANTE PARA JUSANTE E DO COROAMENTO PARA A FUNDAÇÃO;

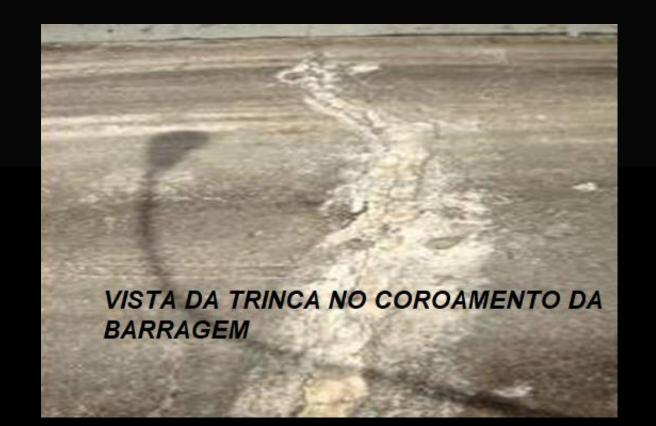
2 – VISTA DATRINCA NO COROAMENTO DA BARRAGEM

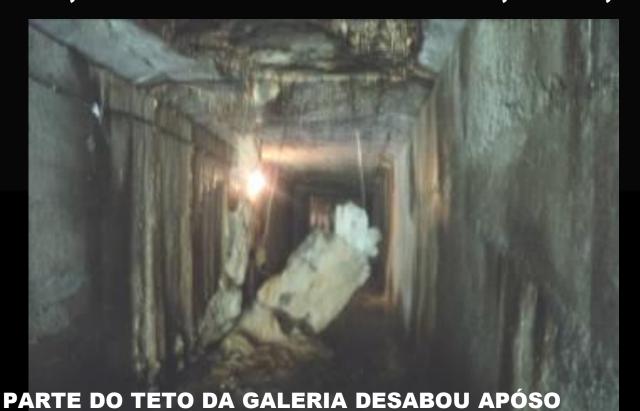
3 – INFILTRAÇÃO AO LONGO DE TODO O INTERIOR DA GALERIA, ATRAVÉS DAS PAREDES LATERAIS, E TETO;

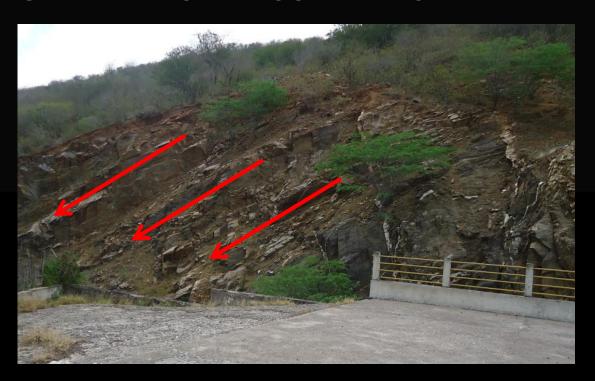
DESLIZAMENTO DA ROCHA NA OMBREIRA DIREITA

Vista dos planos de fraturamento da rocha que caíram para dentro do canal do extravasor emergencial

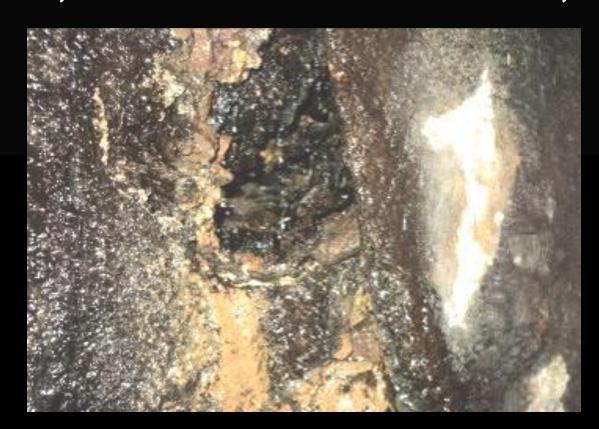
4 – TRECHO DOS DEGRAUS DA OMBREIRA ESQUERDA COM BURACO NA PAREDE MONTANTE DE 0,40m ONDE EXISTIA UM DRENO DE 75mm;

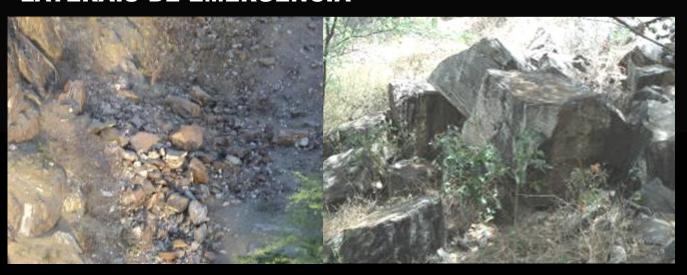
5 – BLOCOS DE ROCHA DE 3,00M ROLARAM DA ENCOSTA PARA OS CANAIS DOS EXTRAVASORES LATERAIS DE EMERGÊNCIA

CONCLUIU-SE QUE AS FORTES VIBRAÇÕES ORIUNDAS DO IMPACTO DA LÂMINA VERTENTE CONTRA A BACIA DE DISSIPAÇÃO TENHAM PRODUZIDO ESTE EFEITO

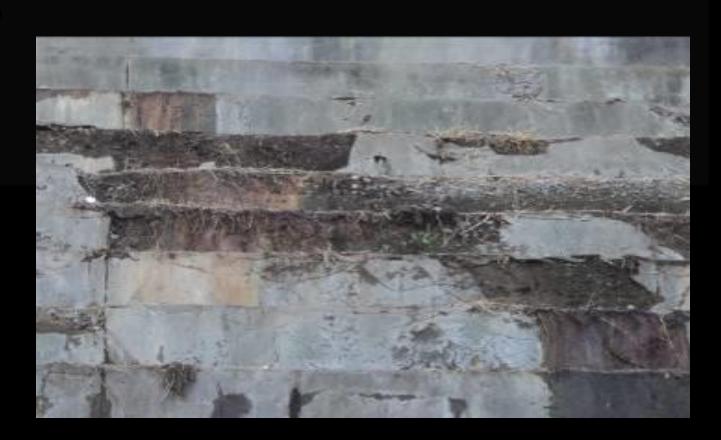
6 - DEGRAUS DE JUSANTE UMEDECIDOS E DEGREDADOS.

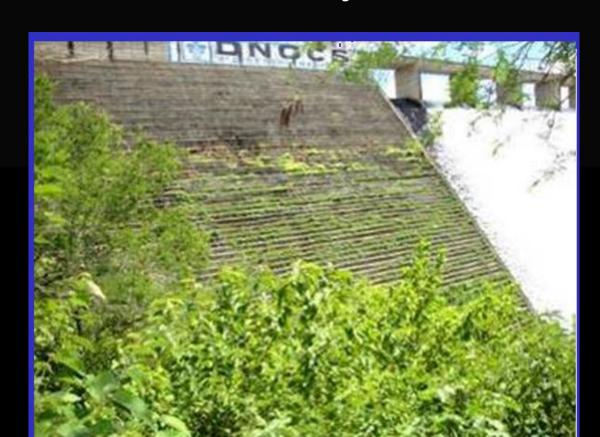
7 – PRESENÇA DE VEGETAÇÃO NA OBREIRA DIREITA A JUSANTE DEVIDO A INFILTRAÇÃO

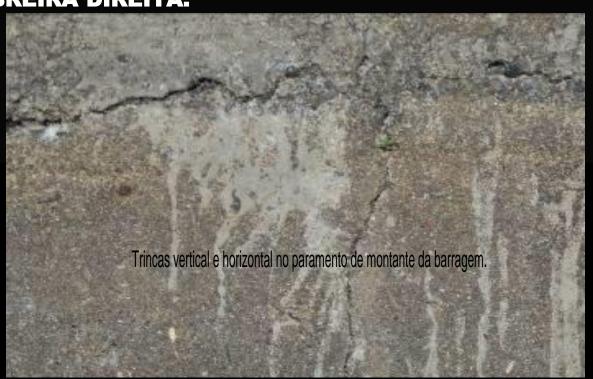
8. TRINCA VERTICAL, COM EXTENSÃO DE 4,00 m E 3 mm DE ABERTURA, PRÓXIMO A TORRE DA TOMADA D'ÁGUA E A OMBREIRA DIREITA.
