X Encontro Nacional de Águas Urbanas
16 a 18 de setembro de 2014 – São Paulo – SP

ESTUDO DAS CARACTERÍSTICAS HIDROLÓGICAS DA BACIA PARA SUBSÍDIO AO ZONEAMENTO URBANO NO MUNICÍPIO DO CABO (PE)

Andreza T. Felix Carvalho Fraga¹ & Jaime Joaquim da S. P. Cabral²

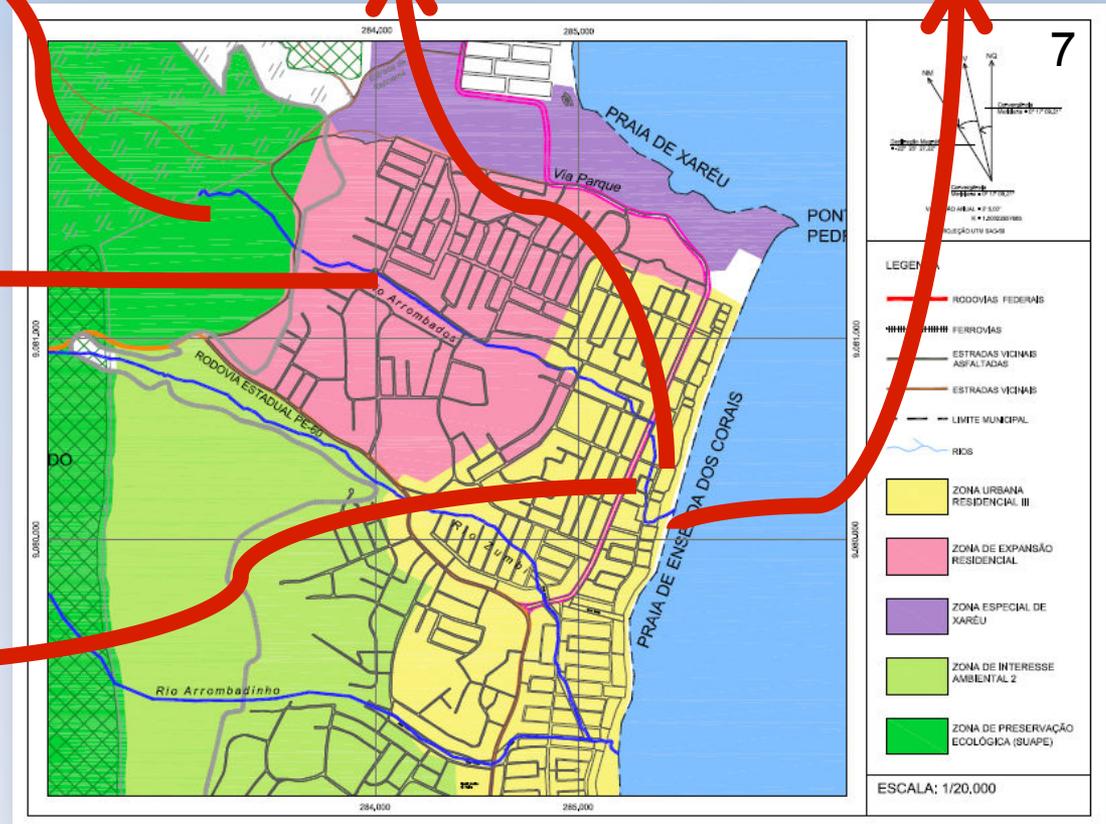
Figura 7 – Zoneamento da bacia do rio Arrombados

- Precipitação média anual: 2.300mm
- Temperatura média anual: 25° C
- Rio com regime perene, 3,0Km de extensão e foz vertendo ao mar
- Bacia com 2,47km², dividida em três zonas de ocupação

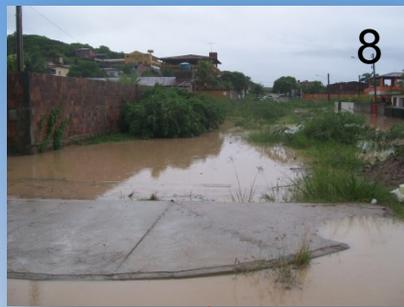
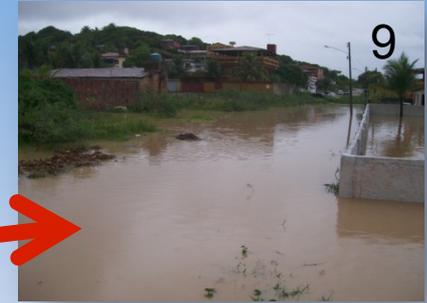
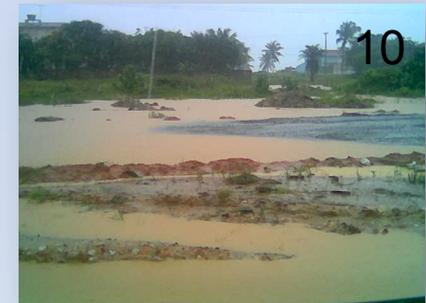
Figura 8, 9 e 10 – Transbordamento do trecho canalizado rio Arrobados na Zona Urbana Residencial III. Fotos: Fraga, 2013.

No trecho canalizado, o acréscimo de água que vem escoando da parte superior da bacia juntamente com a vazão gerada na zona inferior, ocasiona no baixo curso, o transbordamento da calha e alagamento de suas áreas marginais

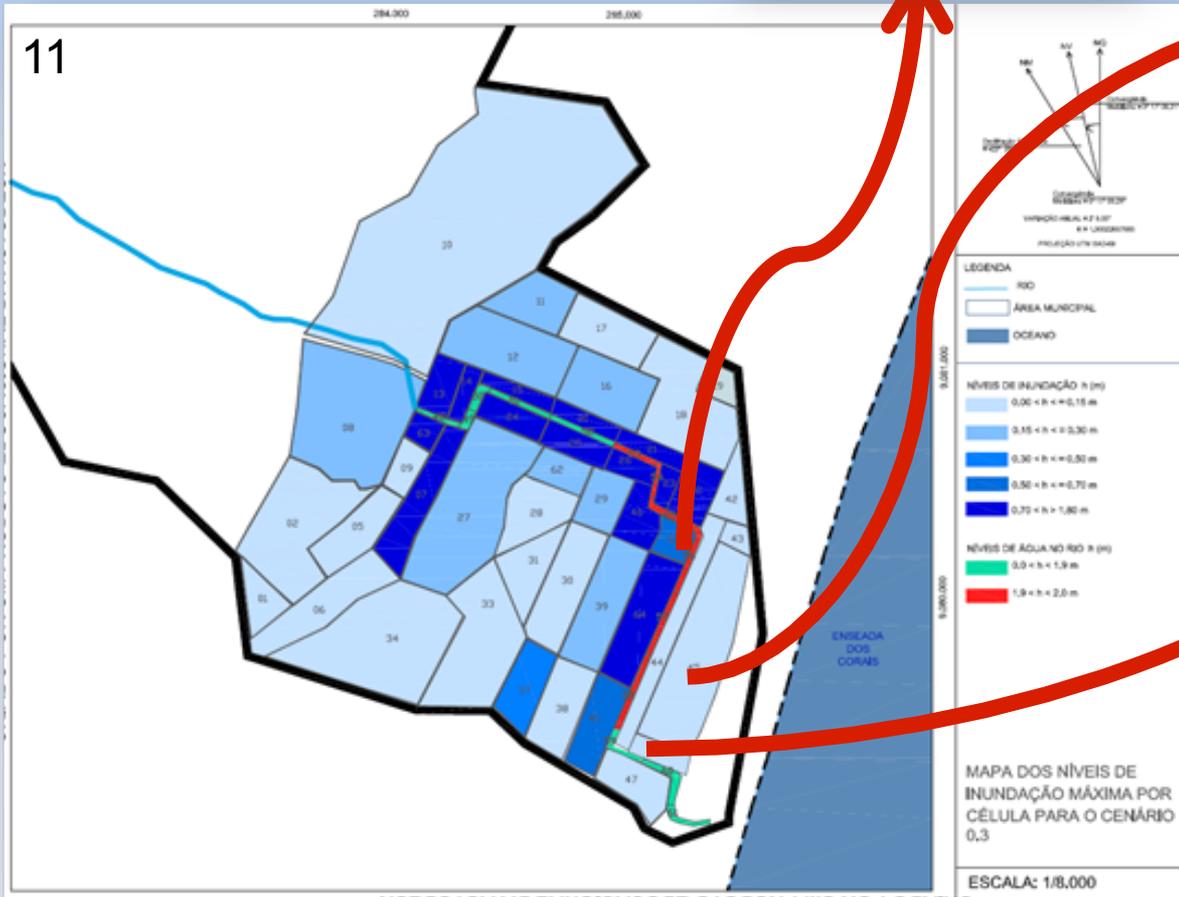
Figura 11 – Células com níveis de inundação máxima para o cenário proposto de o evento de chuva intensa adotado com duração (d) de 30 minutos e tempo de retorno (Tr) de 25 anos .
Fonte: Fraga, 2013.

O trecho do rio a montante da bacia consegue receber a vazão gerada nas zonas superiores
