Universidade do Estado do Rio de Janeiro
Instituto de Geografia
Programa de Pós-Graduação Lato Sensu em
Geografia
Especialização em Políticas Territoriais no
Estado do Rio de Janeiro

O AMBIENTE E PROBLEMAS DE
ALAGAMENTOS EM ÁREAS DE
PERIFERIAS URBANAS: um caso
em Senador Camará – Bairro da
XVII Região Administrativa de
Bangu, Rio de Janeiro – RJ.

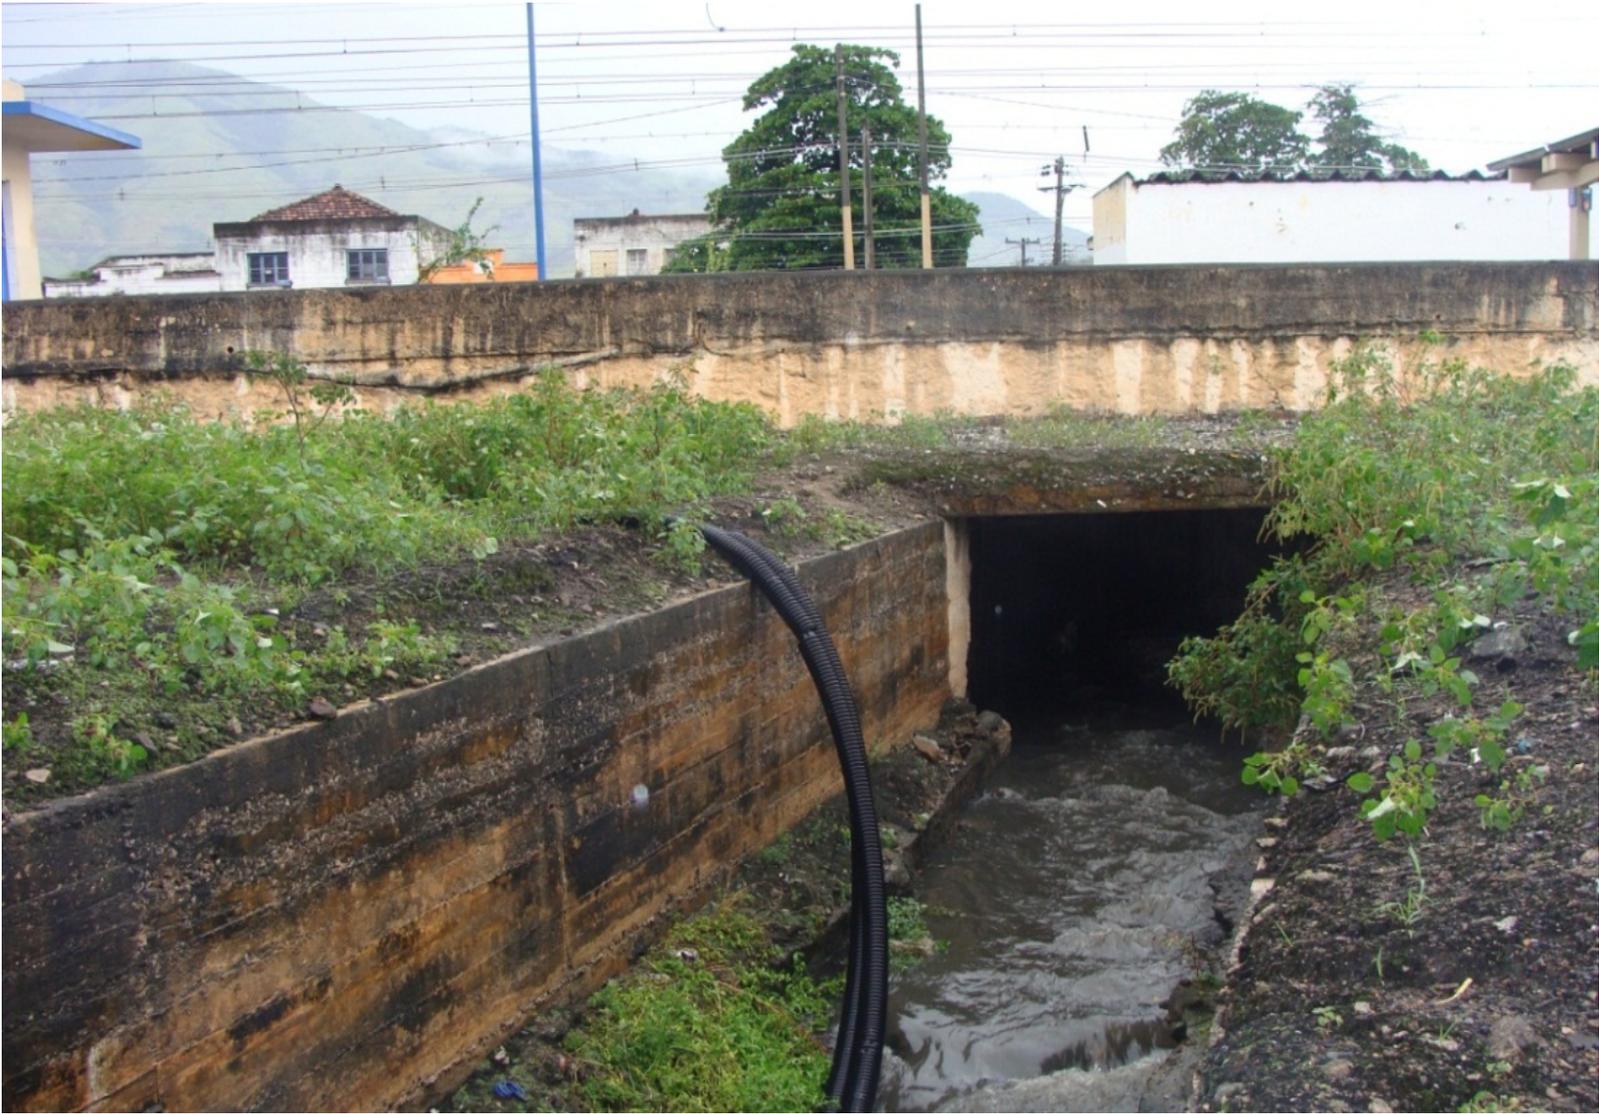
- No caso da bacia do rio Saruê, o rio já não existe mais como tal e não se encontra registrado com seu nome nos mapas da cidade, entretanto o rio existe no local e está documentado na figura 2.
- A subida do nível das águas no seu espaço, ocupado por construções urbanas, durante períodos de chuvas mais intensas, acaba sendo devido ao próprio acúmulo superficial das águas pluviais – evento que deve ser considerado como alagamento.
- Esse acúmulo de águas ocorre pela ineficiência da rede de drenagem artificial, que por sua vez, está: ultrapassada em dimensionamento e assoreada por falta de manutenção.

- O rio Saruê desemboca no rio do Lucio, depois de percorrer um trecho de aproximadamente 600 metros desde a sua nascente que ficava localizada próxima à pedreira do Viegas.
- O rio Saruê corre por uma área quase plana, antigo brejo com muito pouca declividade, por isso as águas se deslocam em baixa velocidade dentro de sua calha.
- Outro fato que contribui para os problemas de alagamento decorre do bairro ser cortado pelos trilhos da atual SUPERVIA, atuando como um divisor artificial de drenagem no que diz respeito ao escoamento das águas pluviais.

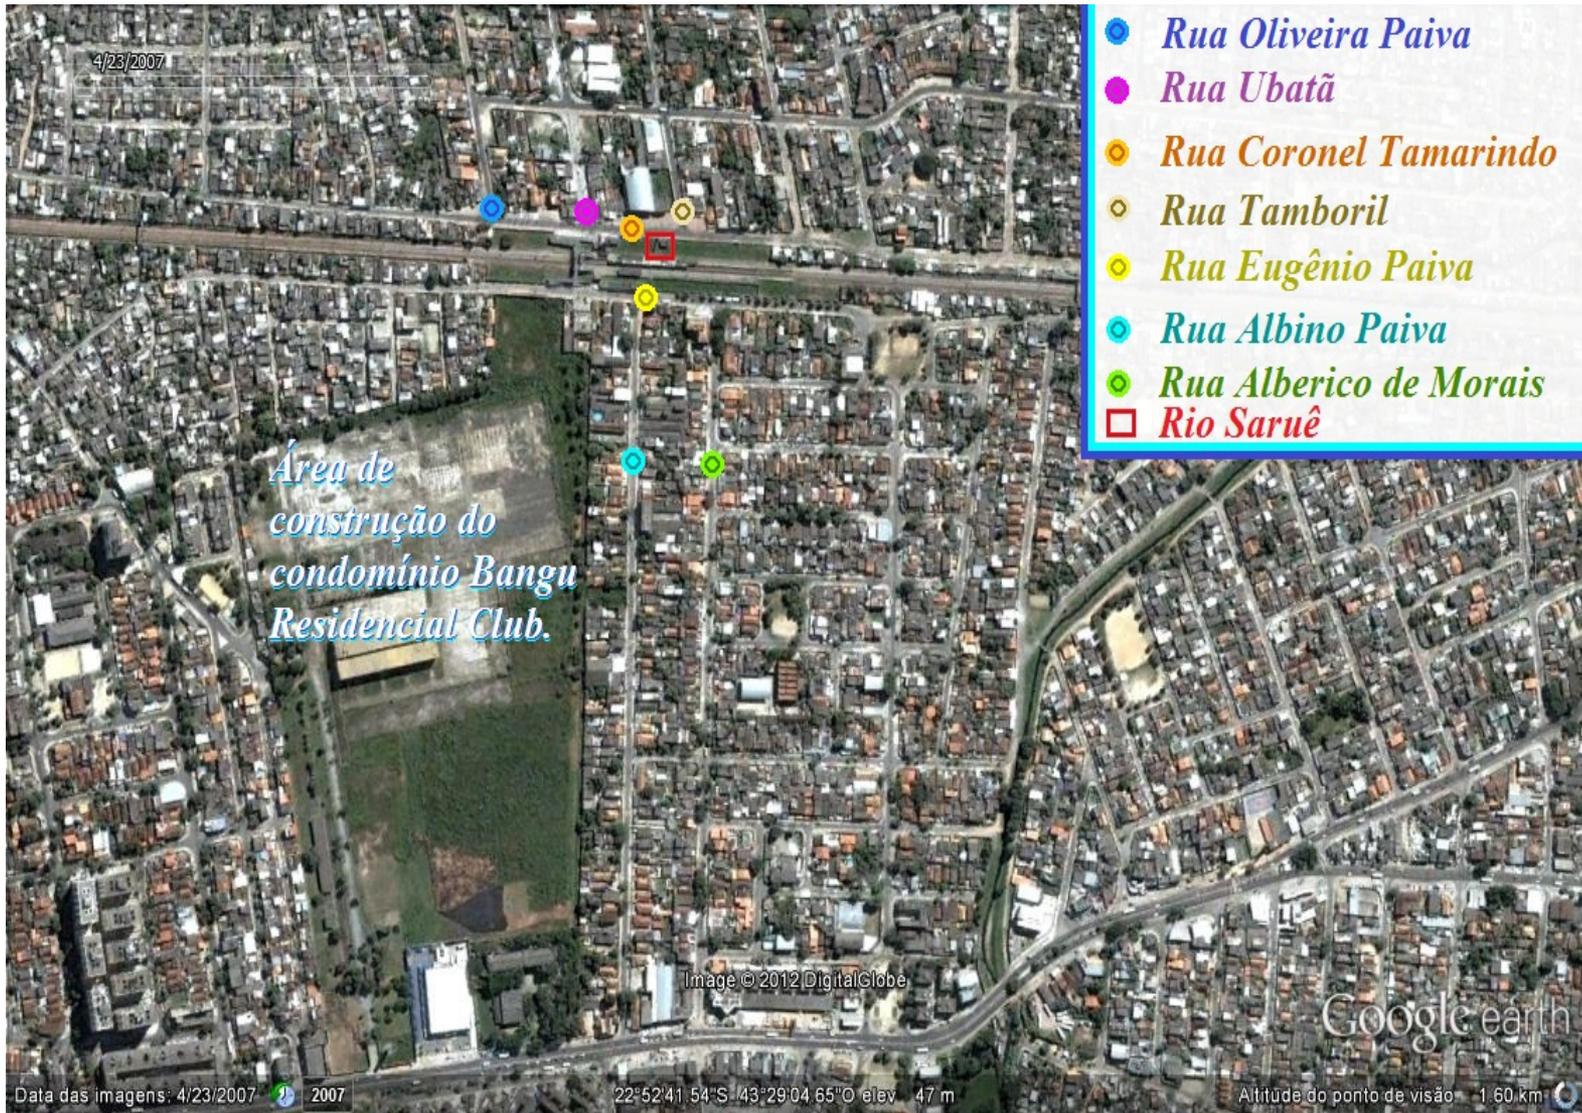
Área de construção do condomínio Bangu Residencial Club.

- *Rua Oliveira Paiva*
- *Rua Ubatã*
- *Rua Coronel Tamarindo*
- *Rua Tamboril*
- *Rua Eugênio Paiva*
- *Rua Albino Paiva*
- *Rua Alberico de Moraes*
- *Rio Saruê*

- Nos anos de 2008 e, principalmente, em 2009 ocorreram grandes eventos pluviométricos sobre o bairro, o que causou grandes alagamentos em diversas ruas, trazendo transtornos para a população local.
- Quando de chuvas fortes, o rio não transborda. O canal fluvial rapidamente é todo tomado e a água do escoamento superficial quando chega a ele, pelos drenos pluviais ou na pequena área em que o rio corre em céu aberto, não tem como ser drenada, acumulando-se. Portanto o que ocorre é o acúmulo da água do escoamento provocado pela chuva.
- Assim a área não recebe água proveniente do rio e sim é alagada pela não saída da água da chuva que recebe, configurando-se uma situação de alagamento.

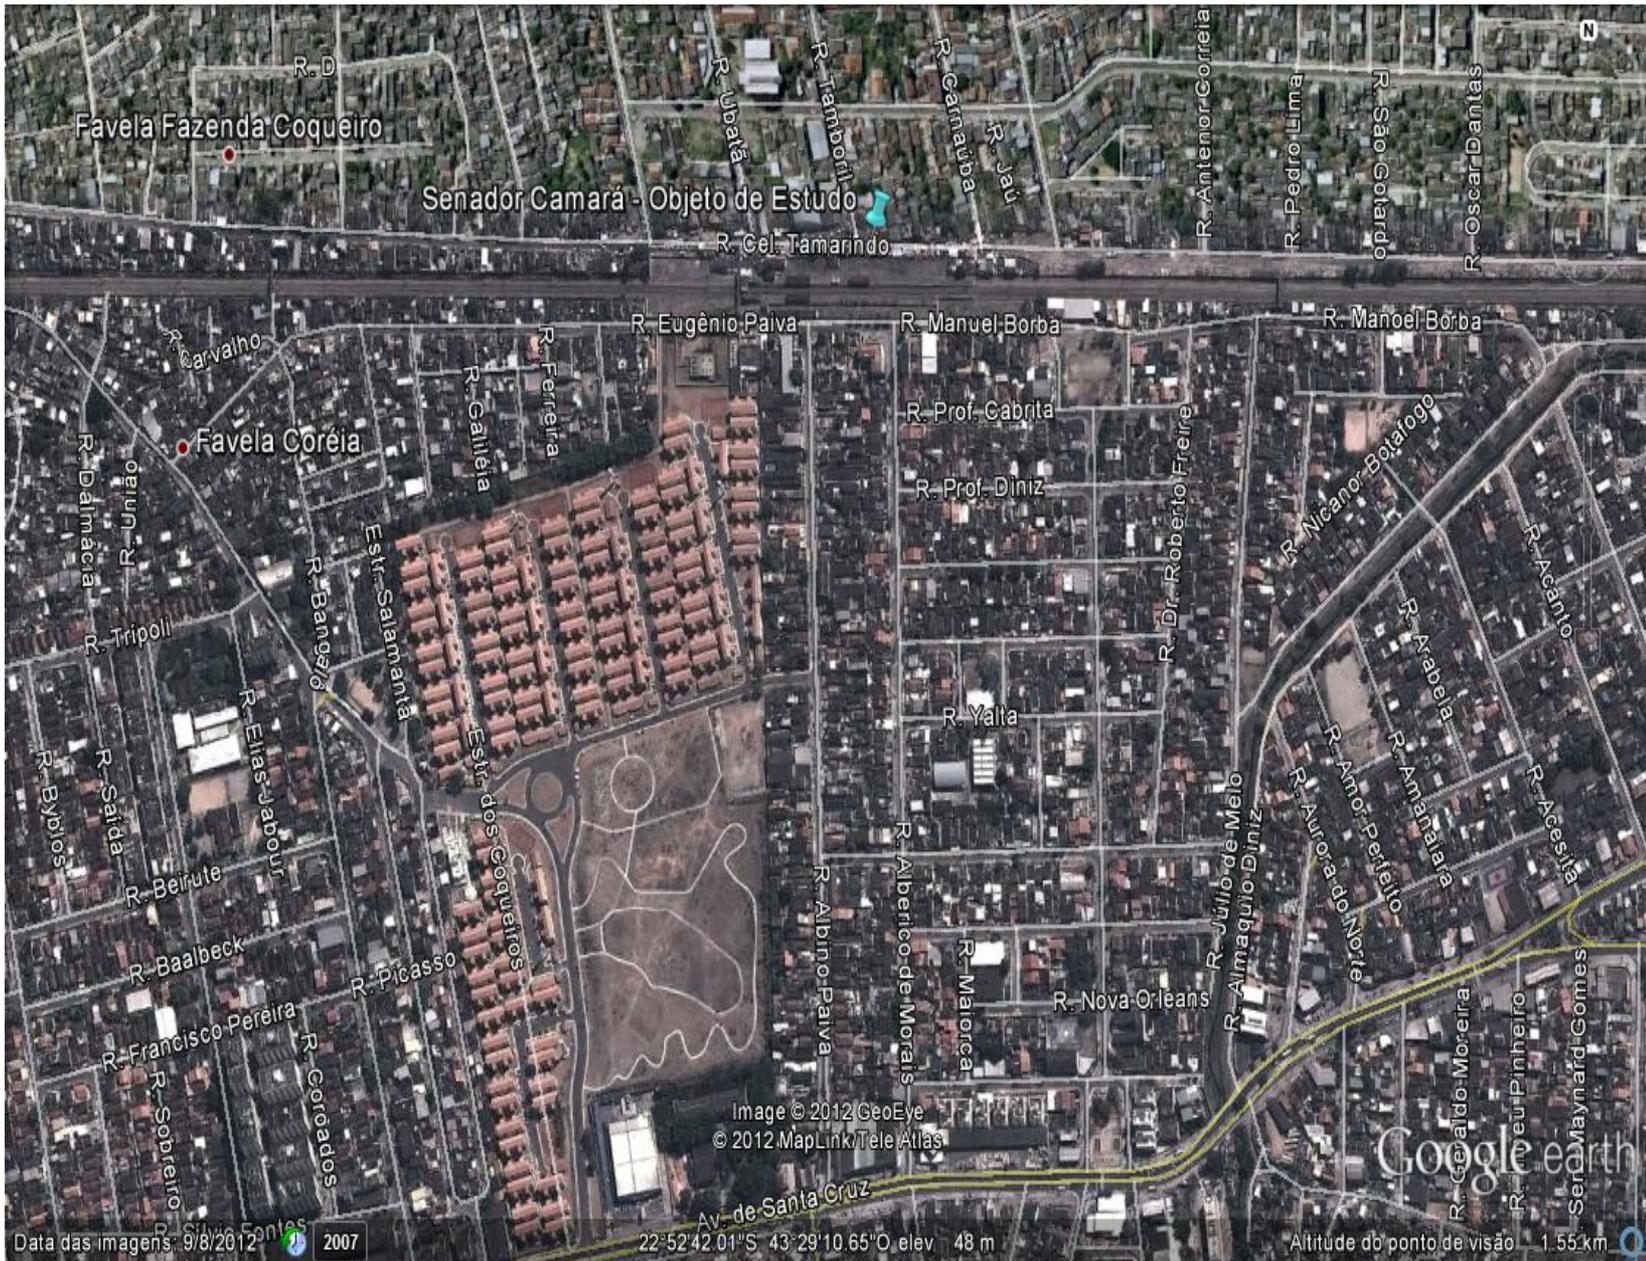
- De acordo com informação obtida de antigo morador do bairro, foi possível identificar que a situação dos alagamentos foi potencializada a partir do momento em que ocorreu a construção do condomínio Bangu Residencial Club.
- Conforme relatou, antes da construção dos apartamentos era muito difícil de acontecer alagamentos, mas nos últimos anos basta chover um pouco mais forte que enche tudo.
- Como as últimas maiores ocorrências de alagamentos aconteceram em 2008 e 2009, ou seja, após a construção do condomínio, a informação obtida assume significado maior.

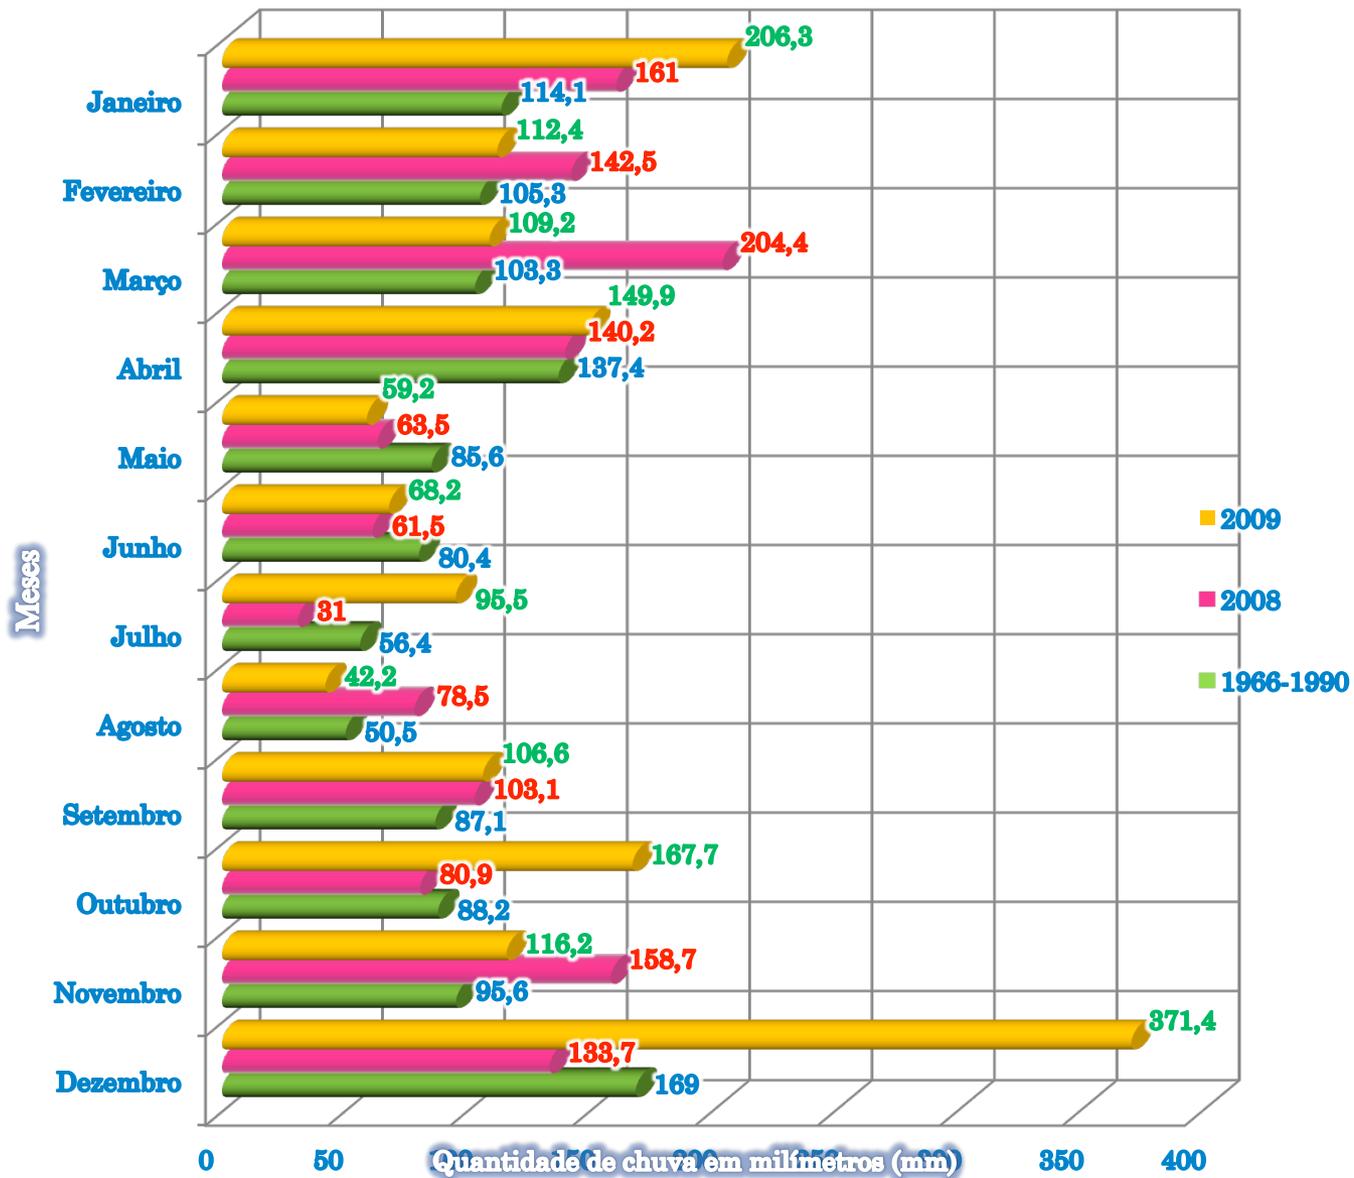
Médias Mensais de Chuva - GEO-RIO

- Os dados fornecidos pela Fundação GEORIO, referentes às 32 estações telepluviométricas, que fazem parte do Sistema ALERTA RIO, permitem analisar a distribuição espacial das chuvas, ao longo dos anos de 2008 e 2009, assim como os valores médios do período 1966 - 1990, na cidade do Rio de Janeiro.
- Nos gráficos a seguir serão analisados as chuvas que caíram na cidade do RJ em 2008/2009.
- No gráfico 1 é possível verificar para a cidade do Rio de Janeiro os anos de 2008 e 2009 tiveram valores de pluviosidade em níveis elevados, alguns suplantando em muito as médias anuais. Portanto 2009 foi sem dúvida o que apresentou, entre os dois anos, os níveis extremos mais elevados.

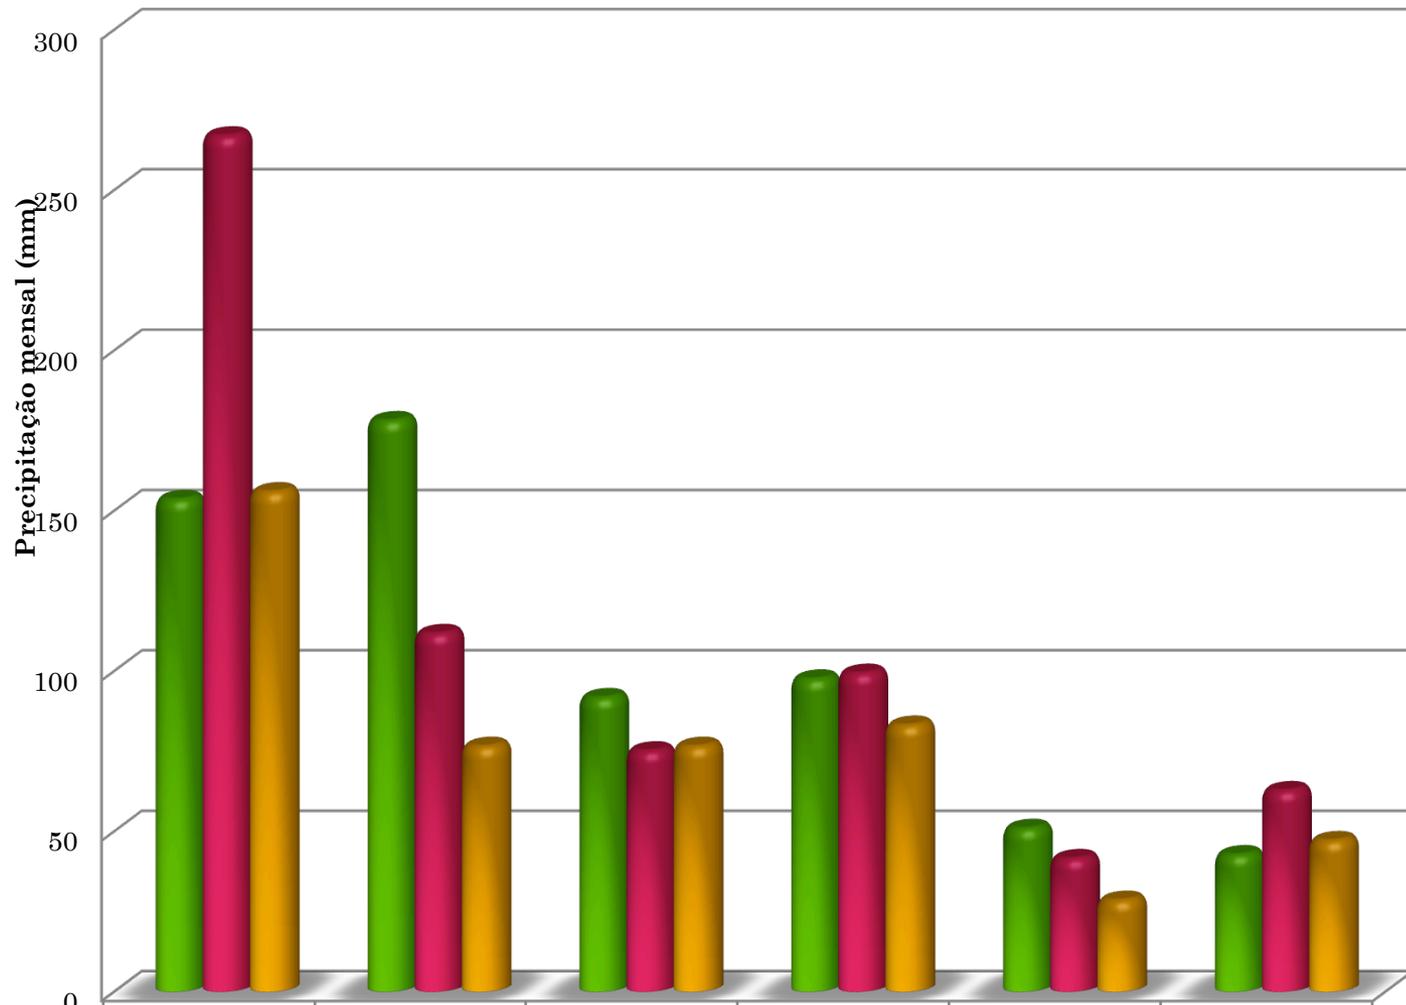
Chuvras 2009 - 1º Semestre

Jan.	Fev.	Mar.	Abr.	Mai.	Jun.
■ Bangu	153,6	178,2	91,8	97,6	51	42,8
■ Gericinó	267	111,8	75,2	99,4	41,6	62,8
■ Campo Grande	156	76,6	76,6	83,2	28,6	47,2

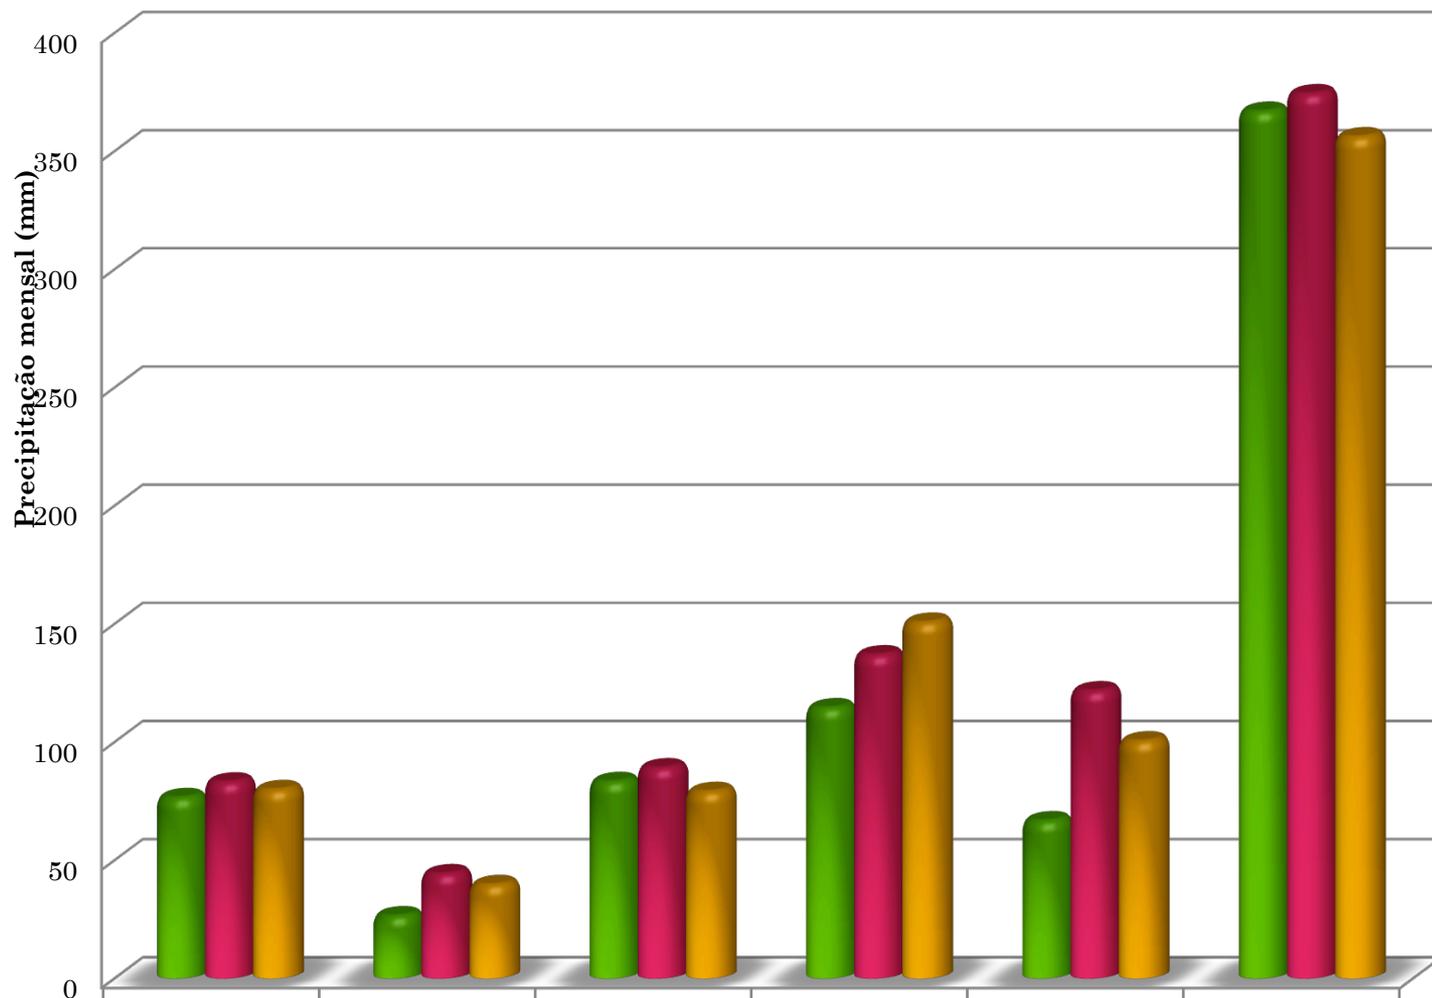
Chuvas 2009 - 2º Semestre

Jul.	Ago.	Set.	Out.	Nov.	Dez.
■ Bangu	76,6	26,6	83,4	114,6	66,8	367
■ Gericinó	83,2	44,4	89,2	137	121,8	374,4
■ Campo Grande	80	39,8	79,2	150,8	100,6	356,2

- Ainda em relação aos dados pluviométricos, para avaliar o escoamento superficial de águas não são apenas importantes os elevados índices de pluviosidade mensais. Em detalhe busca-se os dados relativos a tempo de ocorrência de chuvas concentradas. Nesse sentido, os dados da GEORIO relativos ao mês de dezembro de 2009, em que caíram 367 mm de chuvas na estação Bangu revelam um valor extremamente significativo 146,6mm de chuvas em 24 horas. Foi essa precipitação que criou o evento mais significativo dos últimos tempos na área do rio Saruê.
