Encontro nacional
De Águas Urbanas

**Estudo da erosão causada pelo avanço urbano e
perda de solo no entorno da rua
Alameda Vicente Cocozza no município de
Itapevi/SP**

Eng. Elidio Nunes Vieira

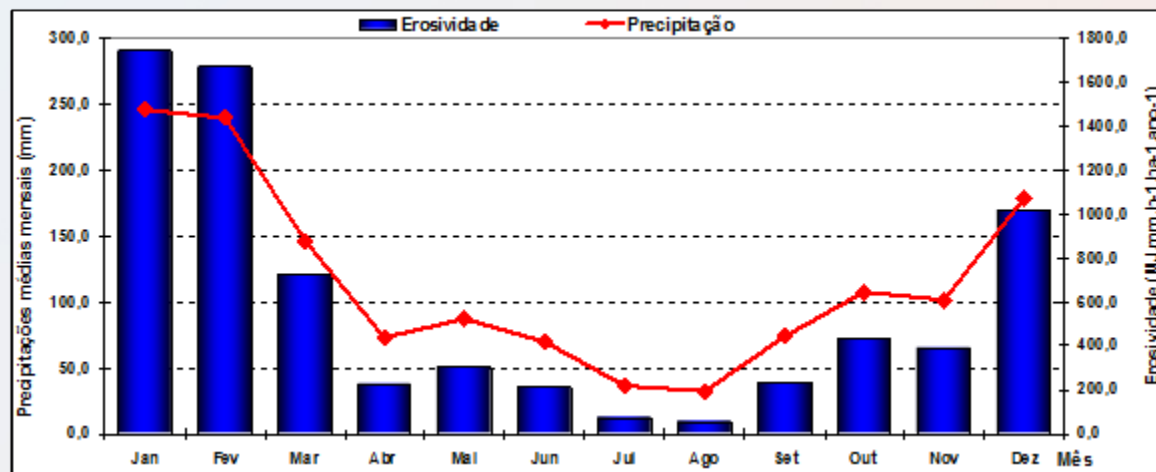
Figura 1: Distribuição da erosividade e da precipitação pluviométrica média mensal em na cidade de Itapevi (SP) no período de 1986 e 2000.

O índice de erosividade foi de 7.021,2 $MJ.mm.h^{-1}.ha^{-1}.ano^{-1}$ (ver Figura 1). Verifica-se que os meses de dezembro a fevereiro registram os mais altos valores do ano, ocorrendo 62,6% da erosividade anual, indicando a necessidade de maior preocupação neste período para que quanto chegar o período de maior erosividade já tenha acontecido às recomposições das áreas e estejam mais protegidas.

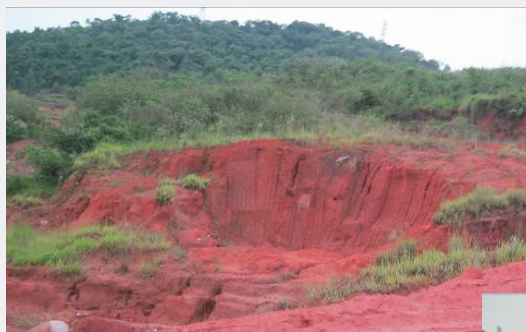
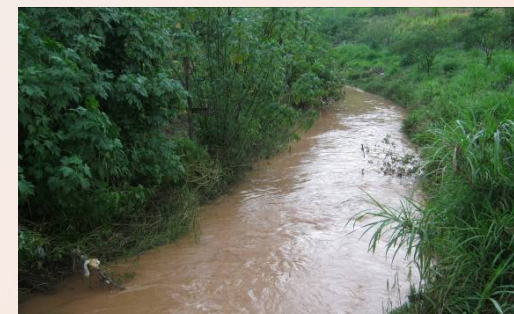
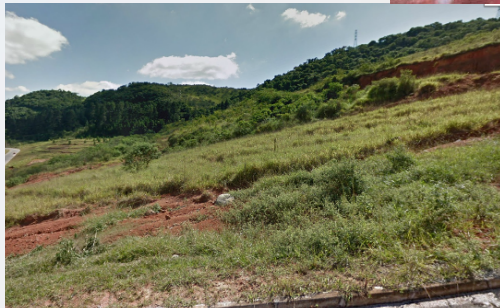
Figura 4: Imagens da região estudada, mostrando o relevo acidentado, os processos erosivos e assoreamento de córrego na região.

Resultou em um índice topográfico de 8,77, é classificado como moderadamente forte (Fornelos e Neves, 2006) . Essa classificação se explica pelo relevo bastante acentuado de rampas médias elevadas (4,1%) em que se encontra a região estudada, que conduzem a elevadas erosões.
