LEVANTAMENTO GEOFÍSICO, MONITORAMENTO E MODELAGEM MATEMÁTICA DA CONTAMINAÇÃO DO LENÇOL FREÁTICO POR EFLUENTE DE CHARQUEADORA

Rafael Machado Mello¹; Carlos Tadeu Carvalho do Nascimento²; Sérgio Koide³

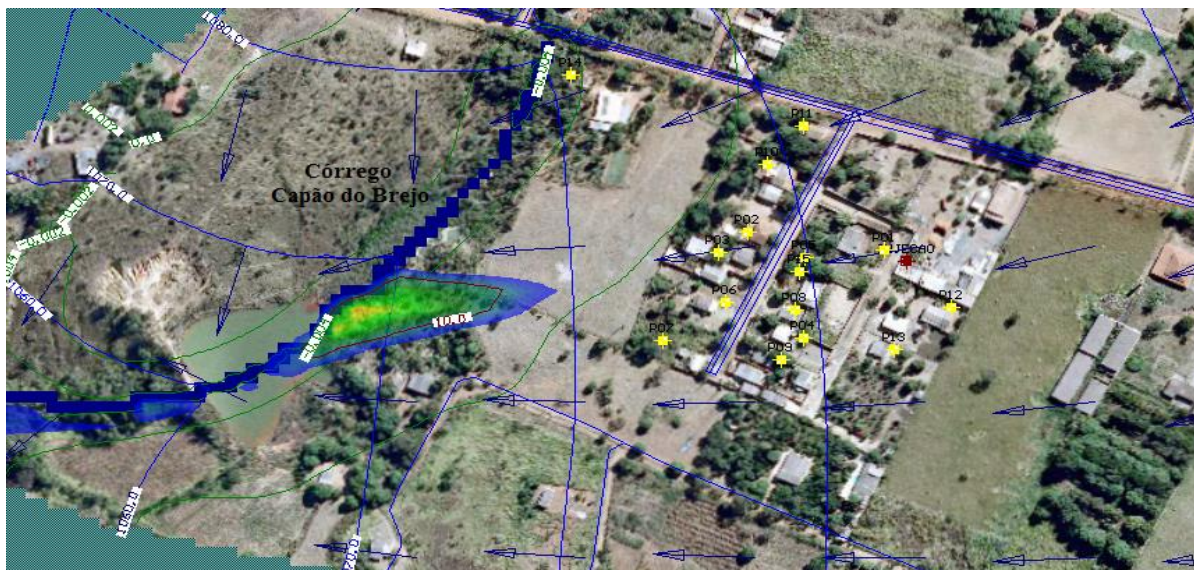
Figura 9 - Visualização da pluma para o período de 10 anos de simulação

Com o período total de avaliação, percebeu-se que a área após 10 anos de simulação apresenta a pluma quase que totalmente carregada para o corpo receptor a jusante da área avaliada, conforme Figura 9
