XII SIMPÓSIO DE RECURSOS HÍDRICOS DO NORDESTE

MODELAGEM DE ESCOAMENTO SUPERFICIAL PARA DETERMINAÇÃO DE PONTOS CRÍTICOS EM ESTRADAS NÃO PAVIMENTADAS

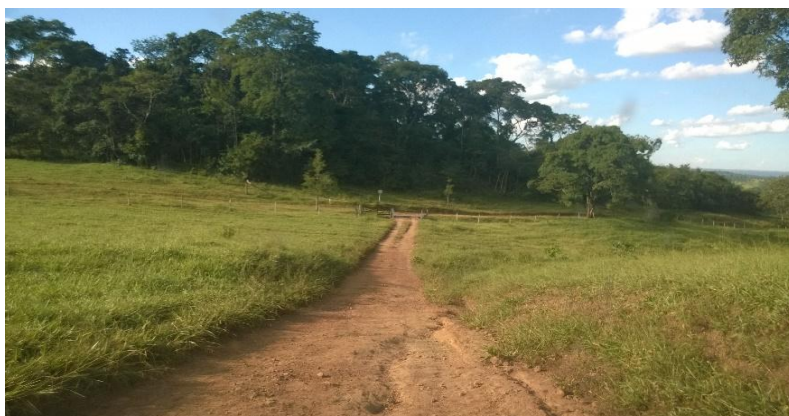
Figura 5 – Área de depressão no relevo indicando o início da linha de fluxo acumulado. Os sulcos erosivos na estrada indicam que o escoamento superficial segue em direção a essa área de fluxo acumulado.

Constatou-se em campo que, as medidas básicas de controle de erosão em estradas, como o abaulamento da seção transversal (forma convexa do leito) e sistemas de drenagem estão ausentes. Diante disso, proporcionou a concentração do escoamento superficial no próprio leito da estrada, formando sulcos erosivos. Tais sulcos se direcionam justamente para a linha de fluxo, a qual é a

saída mais fácil para o escoamento superficial por ser a área mais rebaixada do trecho da estrada (Figura 5).

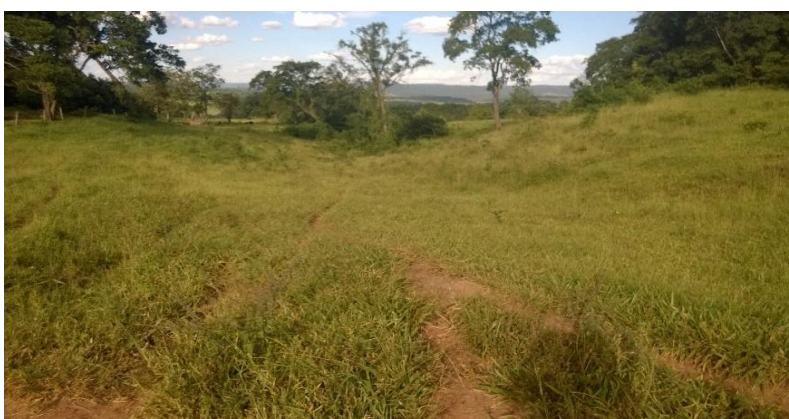
Figura 6 – Concavidade do relevo em área de fluxo acumulado à beira de estrada não pavimentada.

Ao encontrar esse ponto de saída, o escoamento superficial proveniente da estrada segue o sentido da linha de fluxo acumulado, por onde os sedimentos erodidos serão carreados. Nessas áreas, existem algumas características que podem agravar a situação. O relevo, por exemplo, que naturalmente possui a forma côncava, geralmente são áreas de maior vulnerabilidade devido à frequente concentração de fluxo hídrico. Quando associado ainda à ausência de cobertura vegetal nativa, dando lugar à pastagem e situado em áreas de cabeceira de drenagem torna-se, portanto, um ponto de potencial risco a erosões de maiores magnitudes, conforme apresentado na fotografia da Figura 6, que representa a linha de fluxo indicada na Figura 4b.

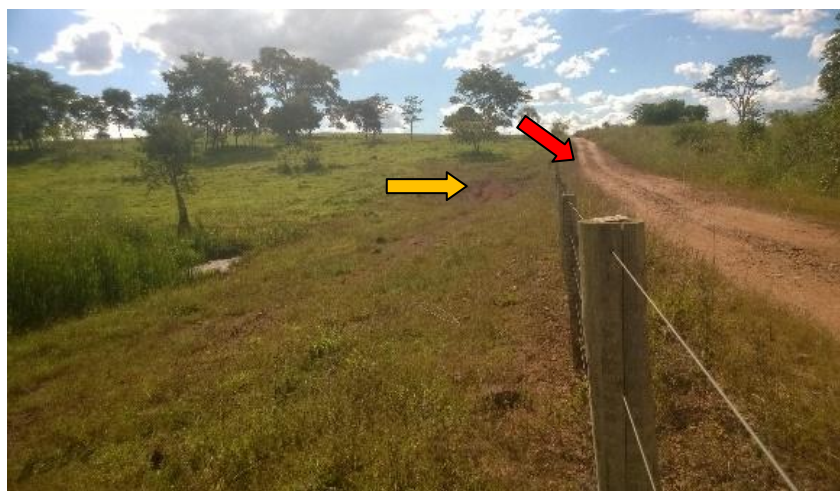
Figura 8 – Foto ilustrativa do ponto de intersecção da estrada com a linha de fluxo acumulado. A seta em vermelho indica a área de depressão na estrada e local de saída do escoamento superficial. A seta em laranja mostra os sulcos erosivos adjacentes à estrada, consequência da ausência de sistemas de drenagem.

Observando a Figura 8, nota-se que a topografia da estrada é relativamente plana. Entretanto, no único ponto onde existe uma depressão em seu trecho proporcionou para que este fosse o ponto de saída do escoamento superficial proveniente da estrada. Evidenciando assim, o ponto crítico desse local.
