# Avaliação preliminar das nascentes do Rio Mundaú inserida na zona urbana do município de Garanhuns

CPRH/UIGA

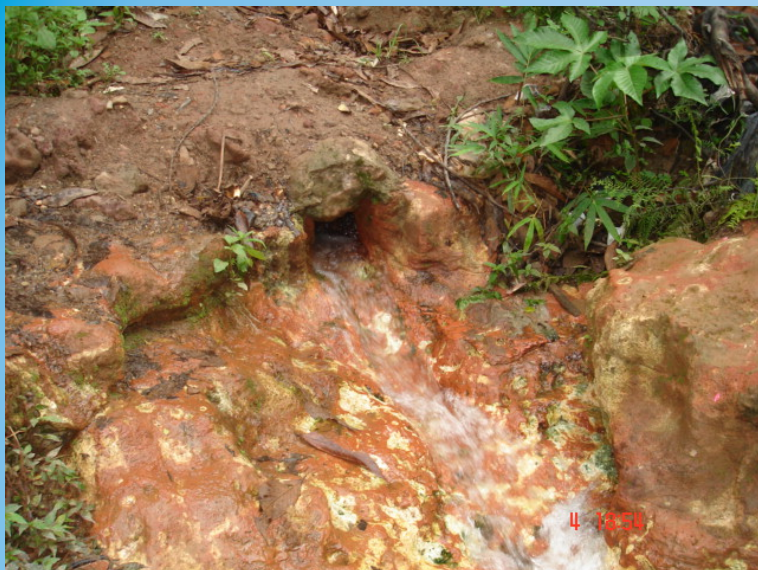
Nascente tipo Olho d'água ao pé de uma encosta (Fazenda Olho d'água).

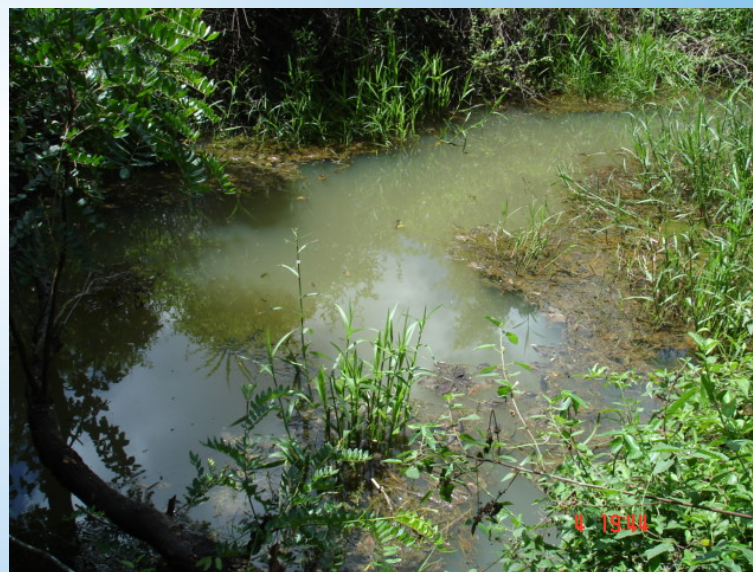
Nascente tipo Acúmulo d'água ou minação em área de depressão do terreno (Fazenda Olho d'água).

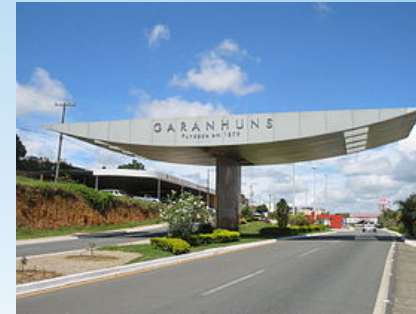
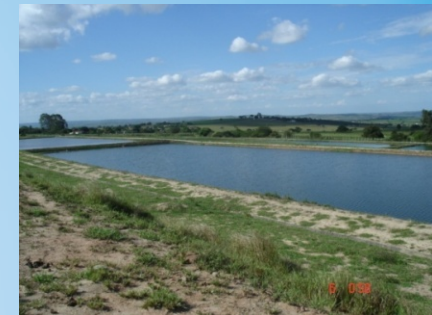
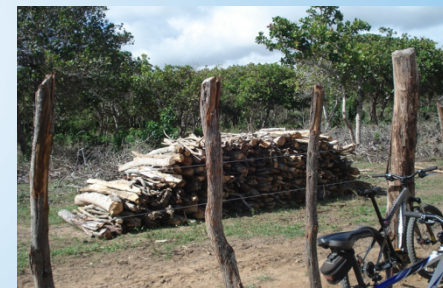
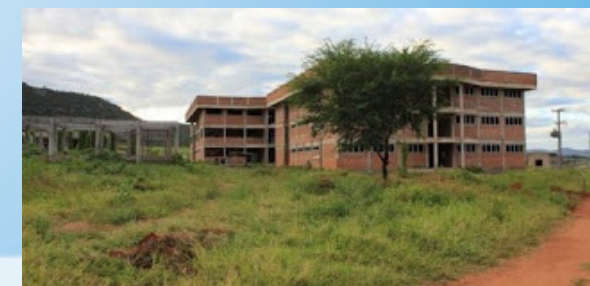
- Expansão de indústrias
- D e s m a t a m e n t o descontrolado
- A expansão do setor imobiliário
- Sistema público de coleta e tratamento de esgotos deficiente.

- Diante das irregularidades verificadas, o órgão ambiental intimou os responsáveis a prestar esclarecimentos e tomar atitudes que mitiguem os danos ambientais observados.
- Contudo muito pouco foi realizado até o momento estando ainda em andamento as providências cabíveis.

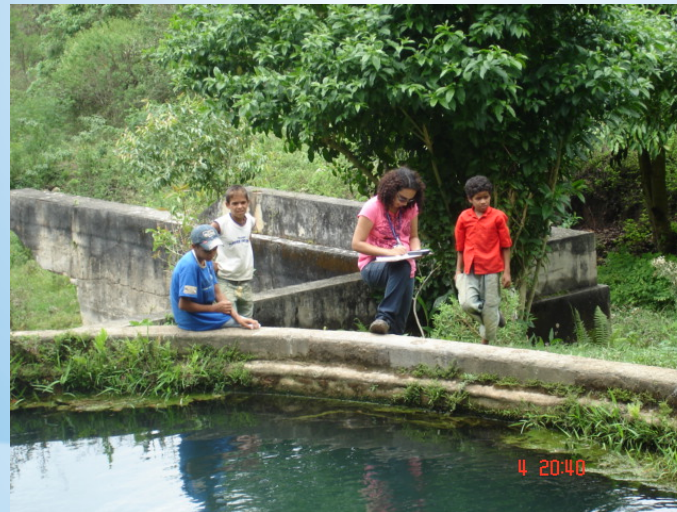
- **Nascente Trindade:**

- Dentro de uma área privada
- APP é respeitada
- Não se verificada atividade econômica nos seus domínios, ou a presença de animais e pessoas.
- Não está cercada, mas encontra-se em local de difícil acesso
- A vegetação nativa encontra-se em bom estágio de conservação
- Foi observada a presença de espécies exóticas como jaqueira e mangueira

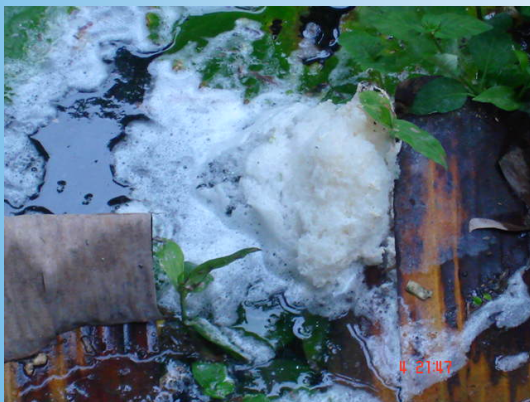
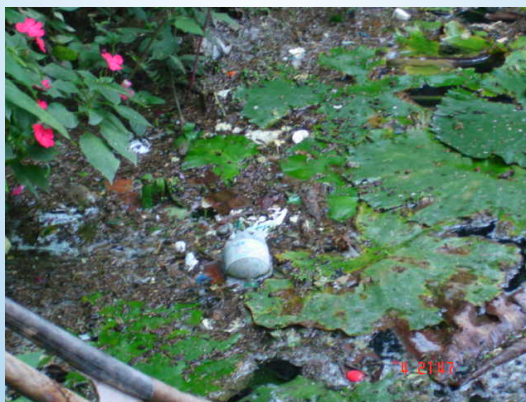
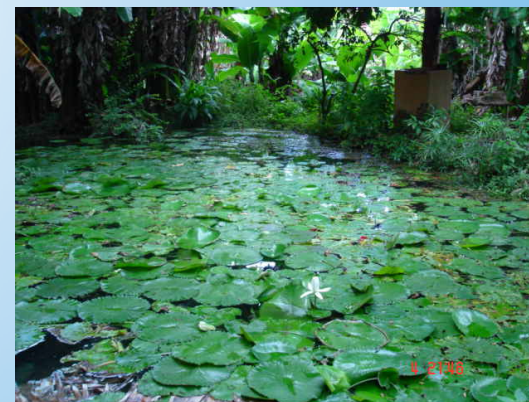
- Nascente Pau Pombo:
  - Dentro do perímetro urbano em área particular
  - A vegetação encontrada é, predominantemente, de bananeiras
  - Existência de muitos animais (galinhas, cachorros, patos e perus)

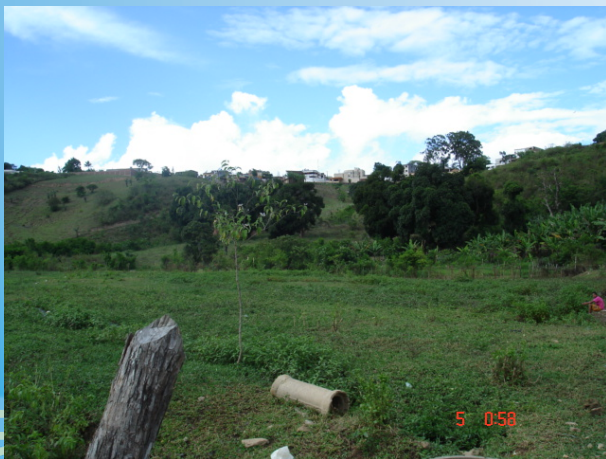
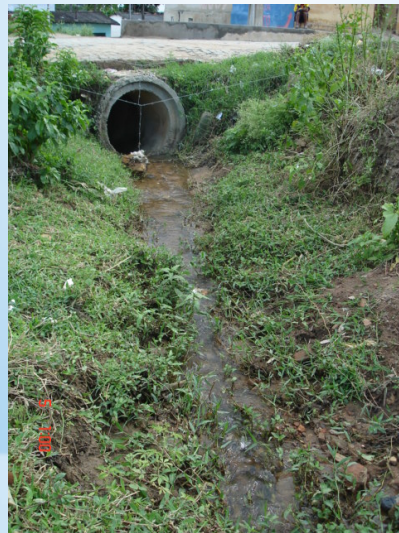
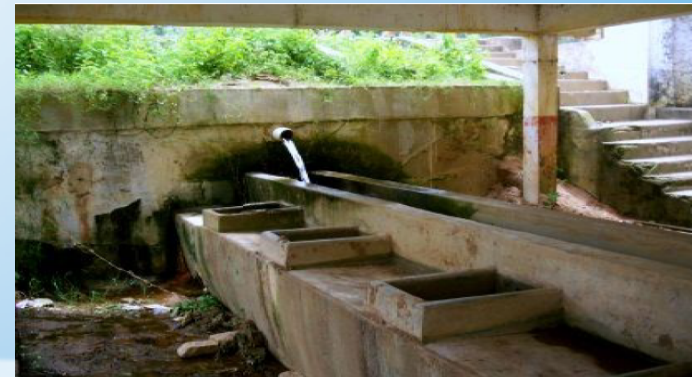
- **Nascente Lavanderia**
  - Desprovida de vegetação
  - Animais têm acesso direto à água
  - É observada a presença de descarga de águas pluviais misturada a águas servidas e efluentes sanitários.
  - As águas são usadas na lavanderia pública

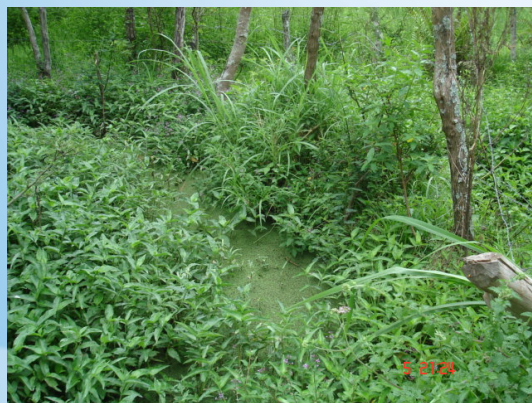
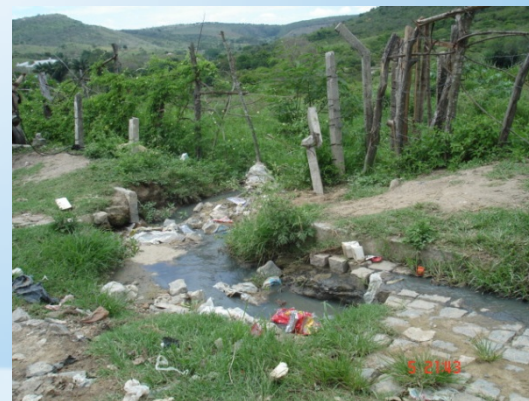
- **Nascente Sementeira**
  - Situada em área privada
  - Não possui proteção vegetal no entorno
  - Não está cercada
  - Foi observada a presença de pessoas e animais
  - Existência de vegetação exótica (bananeiras e palmeiras) na APP.
  - Junção das águas da nascente com a águas servidas

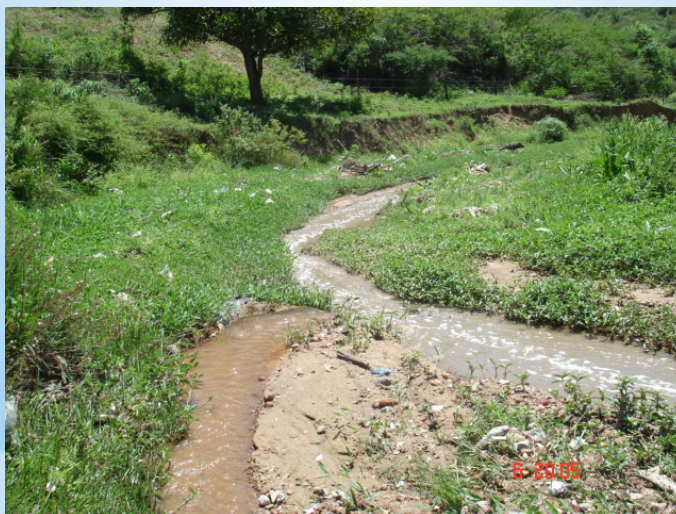
- **Nascente Flamengo**

- A cerca de dois anos foi iniciada a recuperação da APP com o plantio de diversas mudas.
- Existe espécies exóticas (mamona e bananeira)
- Mistura das águas da nascente a efluentes domésticos

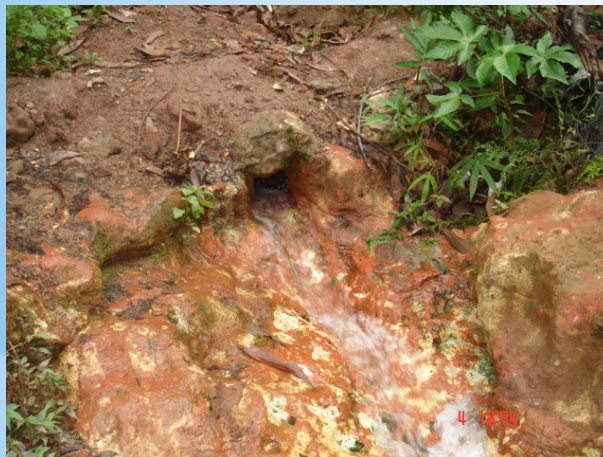
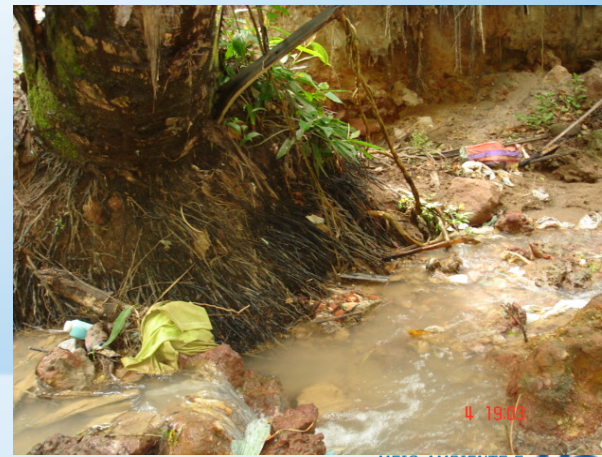
- Nascente Olho d'Água

- Inserida dentro de uma área privada, uso principal: irrigação de hortaliças
- Não está cercada
- A área é utilizada para lazer e são deixados vários tipos de lixo como sacolas, copos descartáveis, vidros e latas

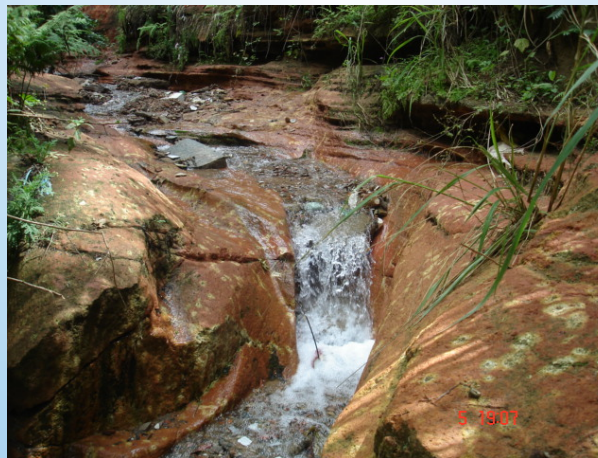
- Nascente da Liberdade
  - A APP não está isolada
  - Existência de vegetação exótica (mamona)
  - Verifica-se a presença de pessoas que utilizam a área para lazer
  - Criação de animais como cavalos e gado.
