# **Indicadores de Sustentabilidade Ambiental para perímetros de irrigação no semiárido pernambucano PAPO12180**

Profª Drª Renata Mª Caminha de O. Carvalho - IFPE  
Profª Drª Maria do Carmo Sobral – UFPE  
Dr Gustavo Lira de Melo – UFPE  
MSc – André Ferreira - UFPE

**Joao Pessoa, 30 de novembro de 2012**

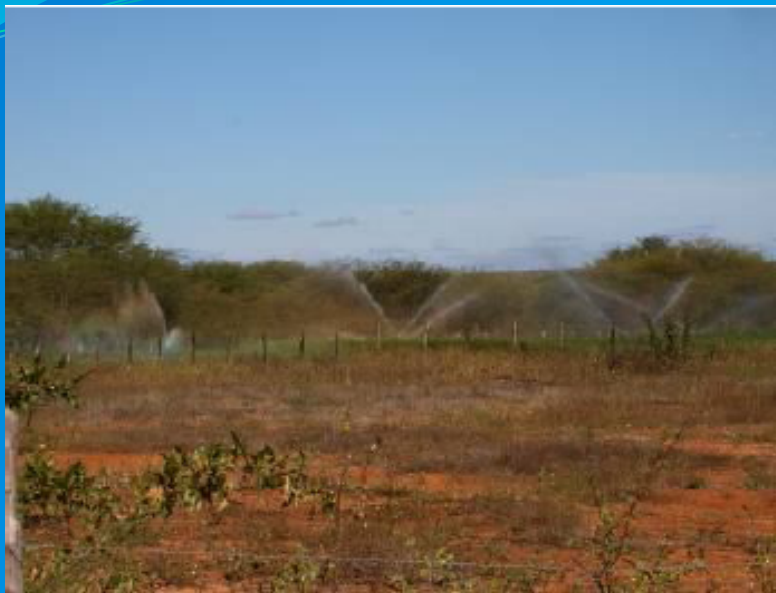
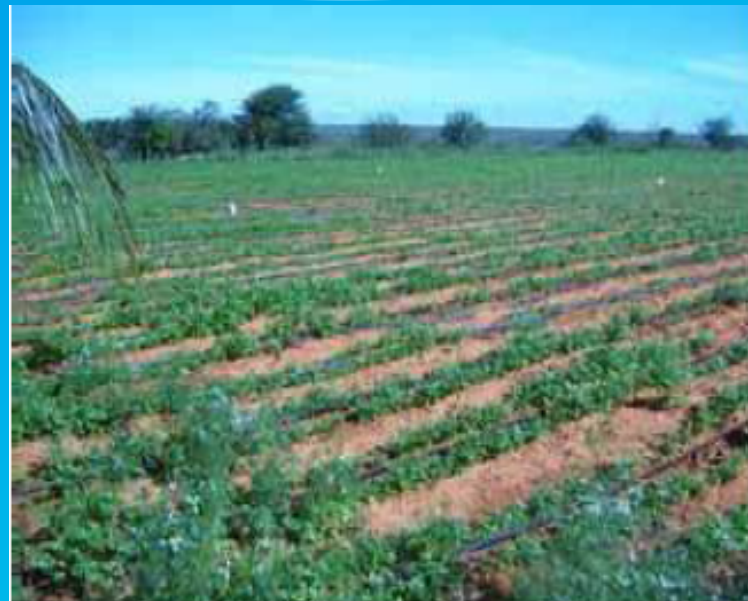
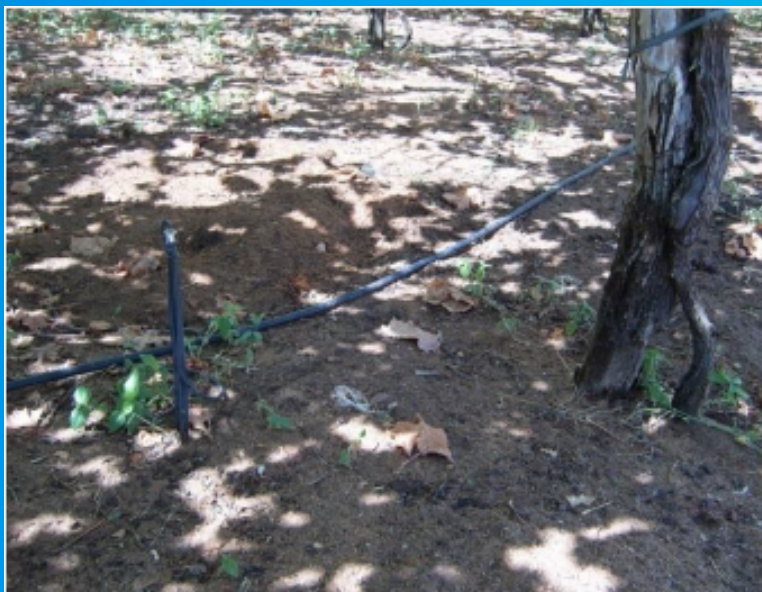
PROJETADO - sistema de irrigação projetado foi fixo por aspersão convencional e espaçamento típico de 15 x 15m.

- Aspersao
- Microaspersao
- Gotejamento

- A sustentabilidade implica principalmente no controle da degradação do solo e da água.
- O sistema de irrigação por aspersão convencional utilizado pela maioria dos agricultores é um grande consumidor de água, apresentando baixa eficiência.
- A gestão da água é um dos problemas mais relevantes, que é seriamente restritivo à sustentabilidade.
- Não há, ainda, a cobrança da água, sendo esta distribuída gratuitamente aos agricultores nos perímetros.
- É imprescindível conservar e proteger as áreas de reserva legal e de preservação permanente em condições de recuperar a caatinga.
