# **10756-IMPLICAÇÕES DA AUSÊNCIA DE DISPOSITIVOS DE PROTEÇÃO NA ÁREA URBANA DE PORTO ALEGRE: ANÁLISE DA CHEIA DE 1941**

# PORTO ALEGRE: CHEIA DE 1941

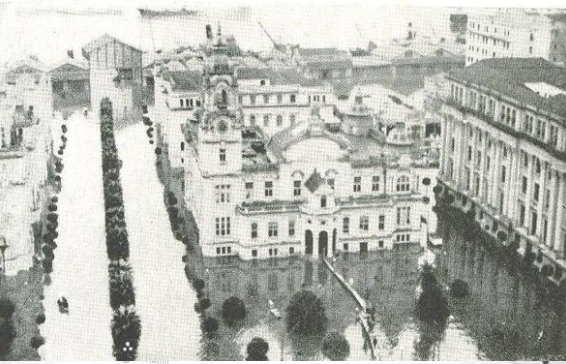
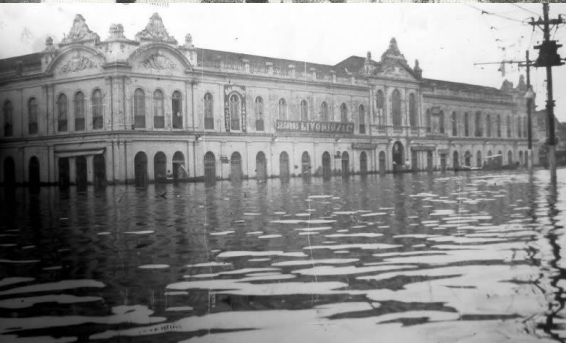
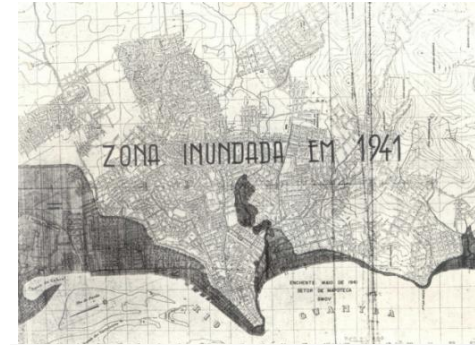
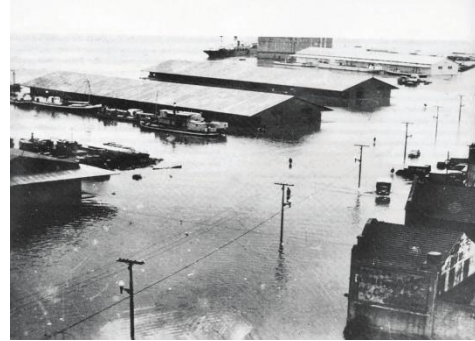
- COTA (PRAÇA DA HARMONIA): 4,75 m;
- TR do evento, em 1967: 370 anos;
- Dique como medida preventiva.
