ANÁLISE DA CLASSIFICAÇÃO QUANTO À CATEGORIA DE RISCO E DANO POTENCIAL ASSOCIADO A BARRAGENS: ESTUDO DE CASO DE BARRAGENS DO ESTADO DO CEARÁ

CÓDIGO 10971

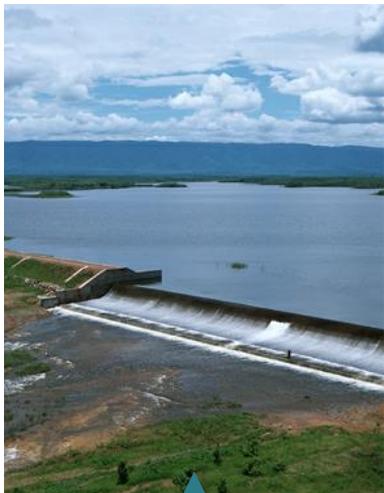
MUNICÍPIO: ARACOIABA
RIO BARRADO: RIO ARACOIABA
VOLUME: 162,00 hm³
TIPO: TERRA HOMOGÊNEA
IDADE: 15 ANOS

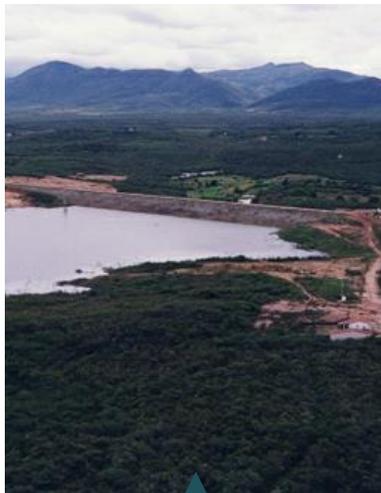
FORQUILHA I

MUNICÍPIO: FORQUILHA
RIO BARRADO: RIACHO
OFICINA
VOLUME: 50,13 hm³
TIPO: TERRA HOMOGÊNEA
IDADE: 90 ANOS

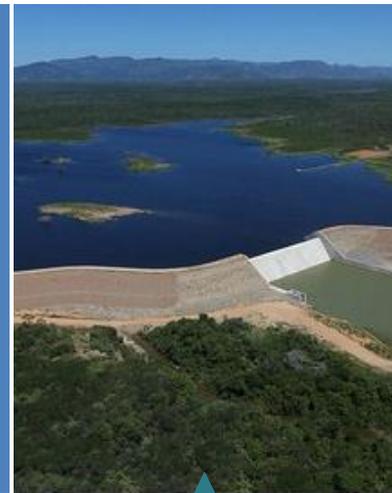
ANGICOS

MUNICÍPIO: COREAÚ
RIO BARRADO: RIACHO JUAZEIRO
VOLUME: 56,05 hm³
TIPO: TERRA HOMOGÊNEA
IDADE: 19 ANOS

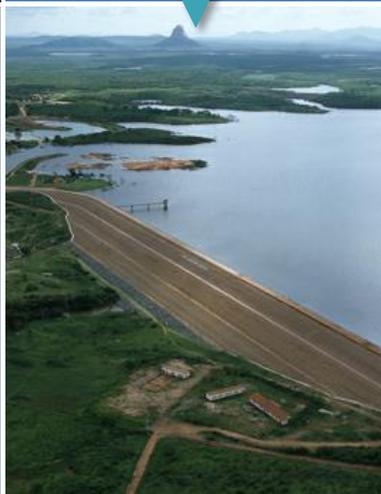
MUNICÍPIO: ITAPIÚNA
RIO BARRADO: RIO CASTRO
VOLUME: 62,31 hm³
TIPO: TERRA HOMOGÊNEA
IDADE: 20 ANOS

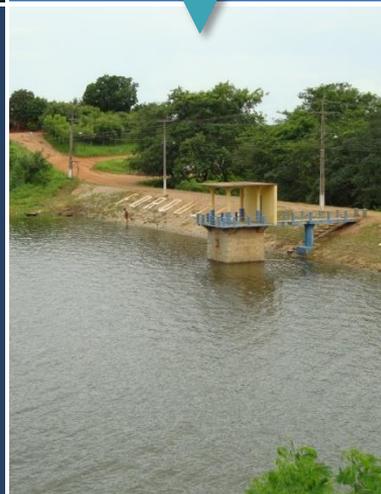
GAMELEIRA

MUNICÍPIO: ITAPIPOCA
RIO BARRADO: RIO MUNDAÚ
VOLUME: 52,61 hm³
TIPO: TERRA HOMOGÊNEA
IDADE: 5 ANOS

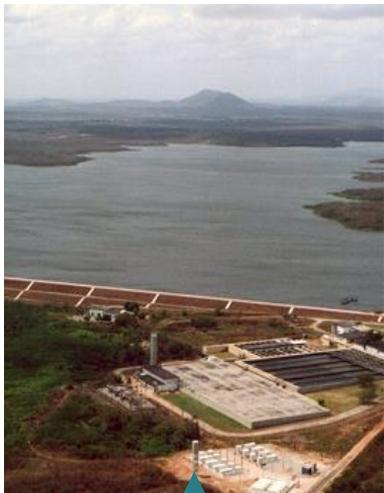
JABURU I

MUNICÍPIO: UBAJARA
RIO BARRADO: RIO JABURU
VOLUME: 141 hm³
TIPO: TERRA ZONEADA
IDADE: 34 ANOS

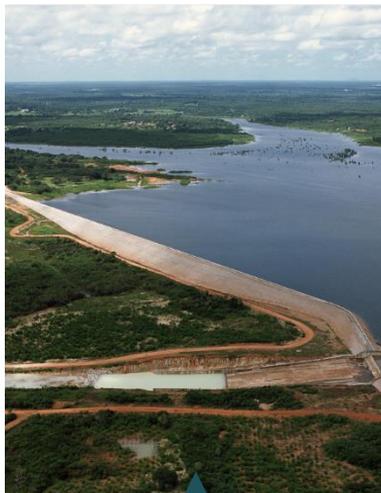
MUNICÍPIO: PACAJUS
RIO BARRADO: RIO CHORÓ
VOLUME: 232 hm³
TIPO: TERRA ZONEADA
IDADE: 24 ANOS

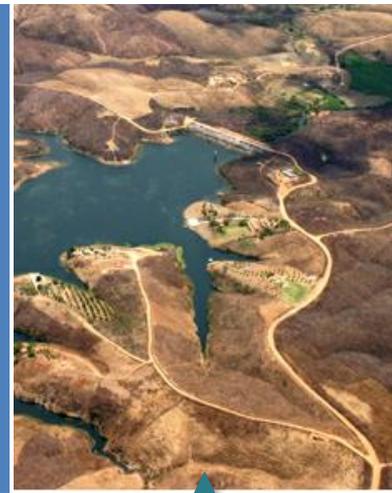
GAVIÃO

MUNICÍPIO: PACATUBA
RIO BARRADO: RIO COCÓ
VOLUME: 33,3 hm³
TIPO: TERRA HOMOGÊNEA
IDADE: 44 ANOS

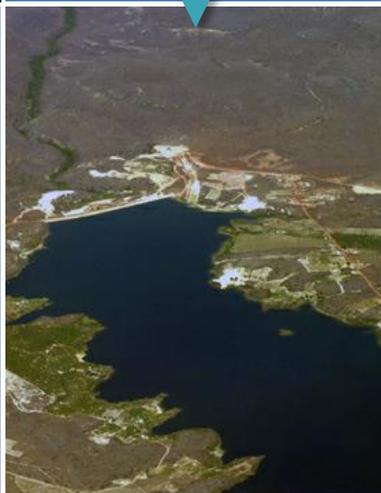
MUNICÍPIO: CASCAVEL
RIO BARRADO: RIO
MALCOZINHADO
VOLUME: 36,55
TIPO: TERRA HOMOGÊNEA
IDADE: 15 ANOS

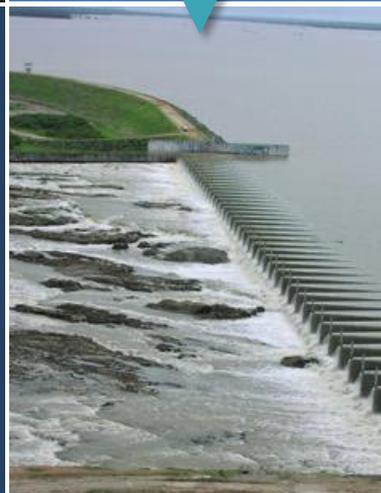
THOMAS OSTERNE

MUNICÍPIO: CRATO
RIO BARRADO: RIACHO
CORAS
VOLUME: 28,78
TIPO: TERRA HOMOGÊNEA
IDADE: 35 ANOS

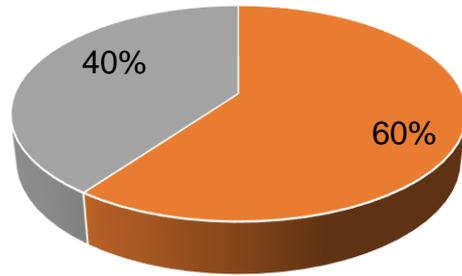
- Menor que 15m
- Entre 15 e 30m
- Entre 30 e 60m
- Maior que 60m

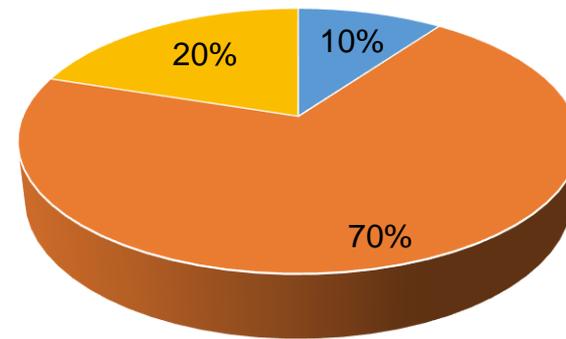
- Decamilenar TR= 10.000
- Milenar TR=1.000
- TR=500
- TR<500

As barragens de Gavião, Pacajus, Forquilha I e Thomas Osterne em virtude da falta de documentos com descrição da fundação tiveram máximas pontuações no tipo de fundação (Solo residual/Aluvião).

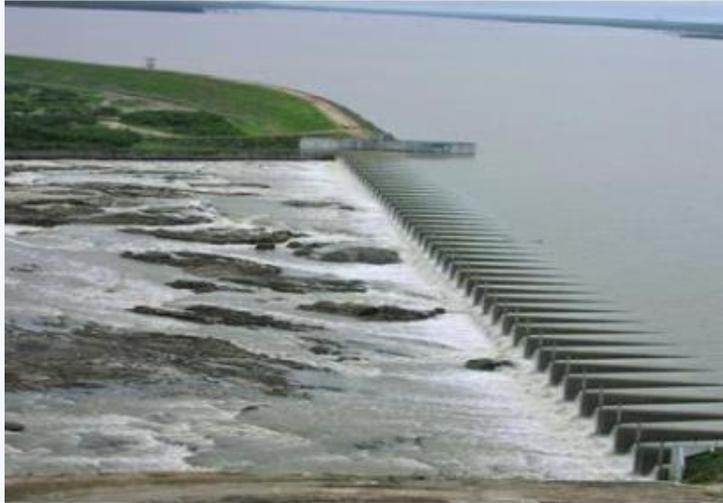
Estado de conservação

► Falta de manutenção

- Pontuação maior ou igual a 8 em qualquer coluna do estado de conservação (EC) implica automaticamente CATEGORIA DE RISCO ALTA.

► Responsável por barragens apresentarem risco alto

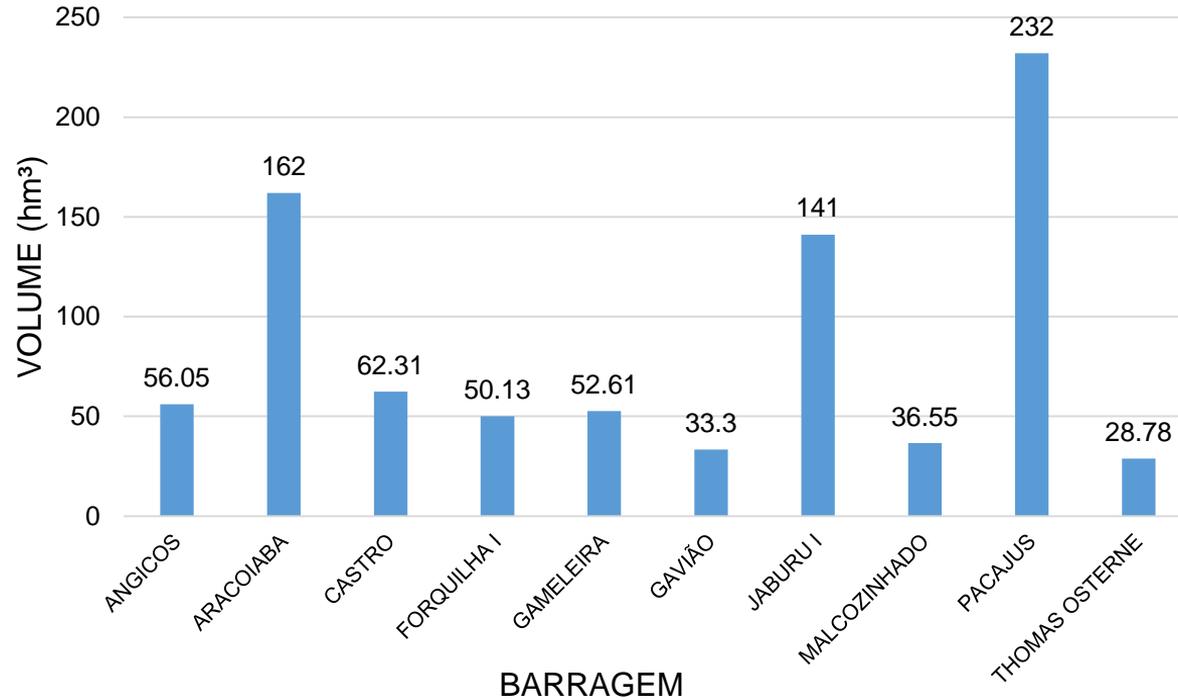
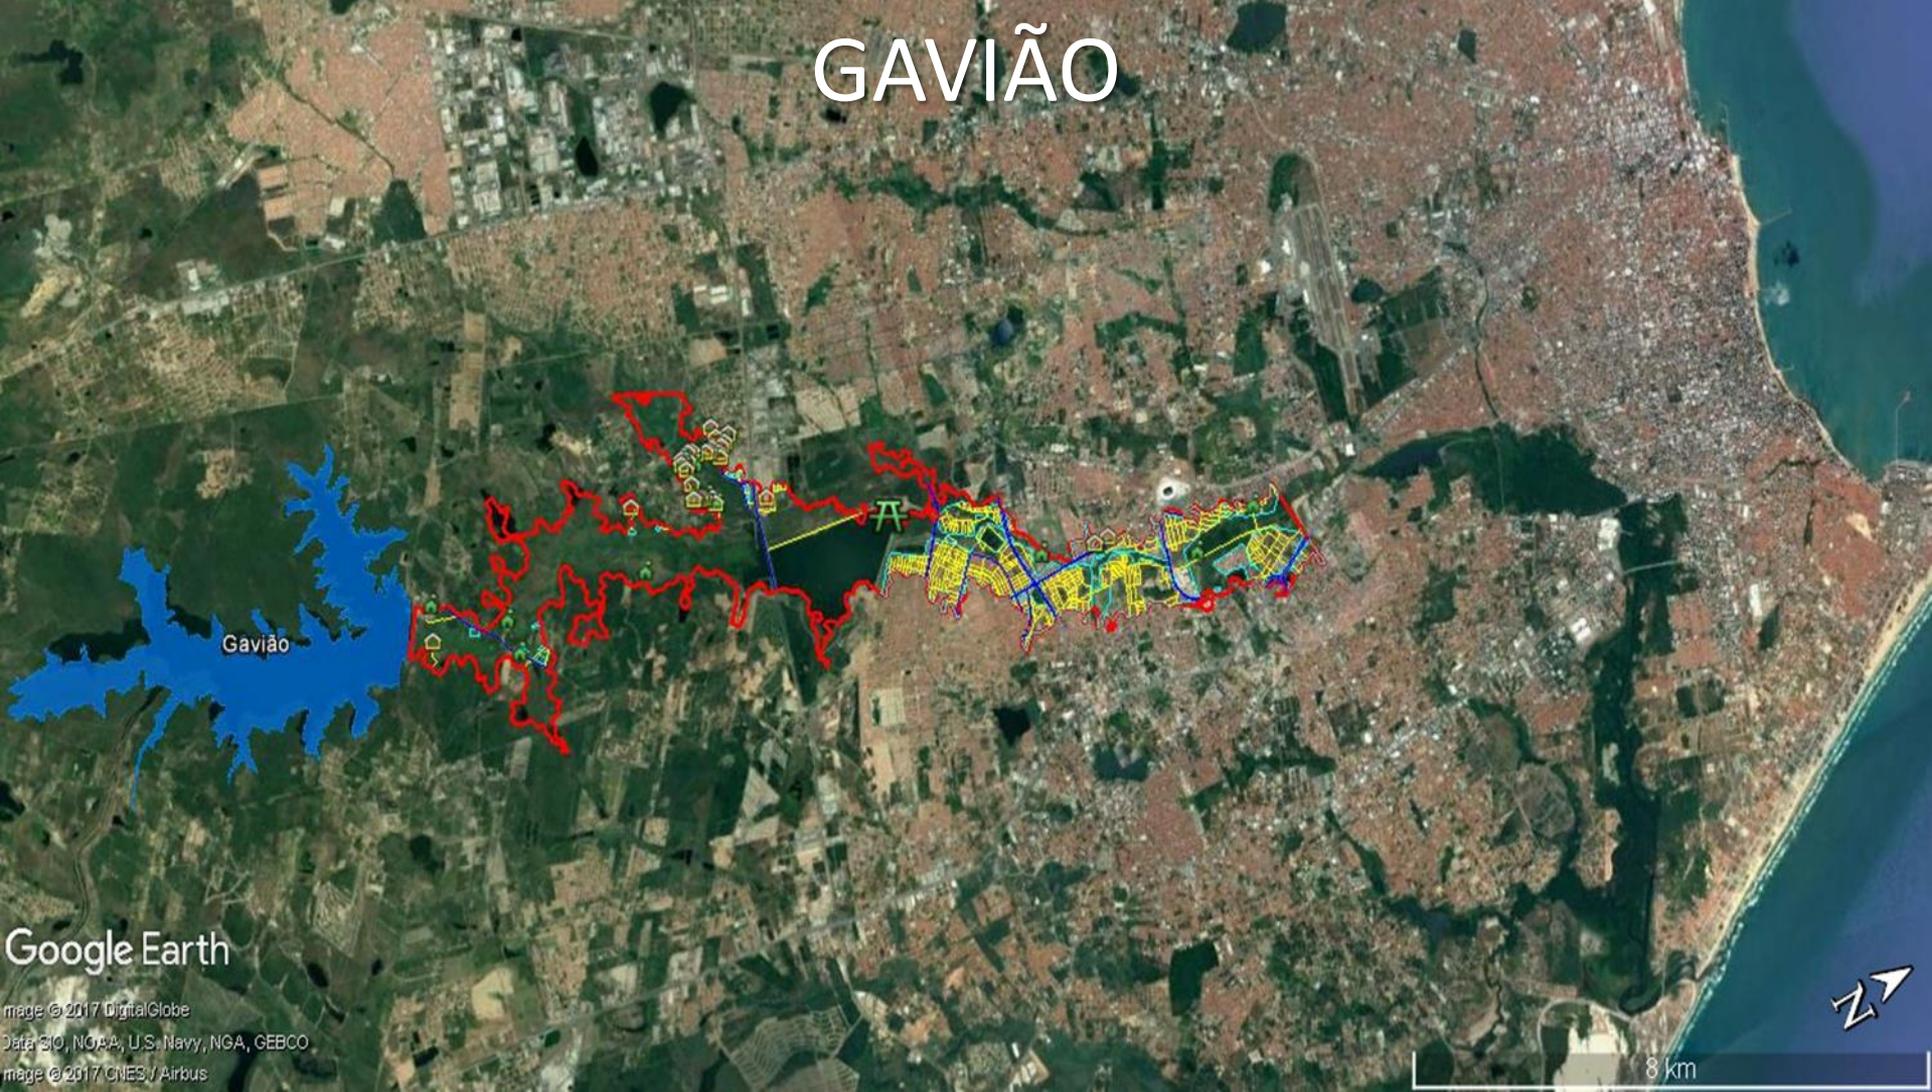
GAVIÃO

- Entrevista com técnicos da COGERH e DNOCS
- DANO POTENCIAL ASSOCIADO
- Mancha de inundação obtida pela Metodologia Simplificada e cadastro do uso e ocupação realizado através de imagem do Google Earth

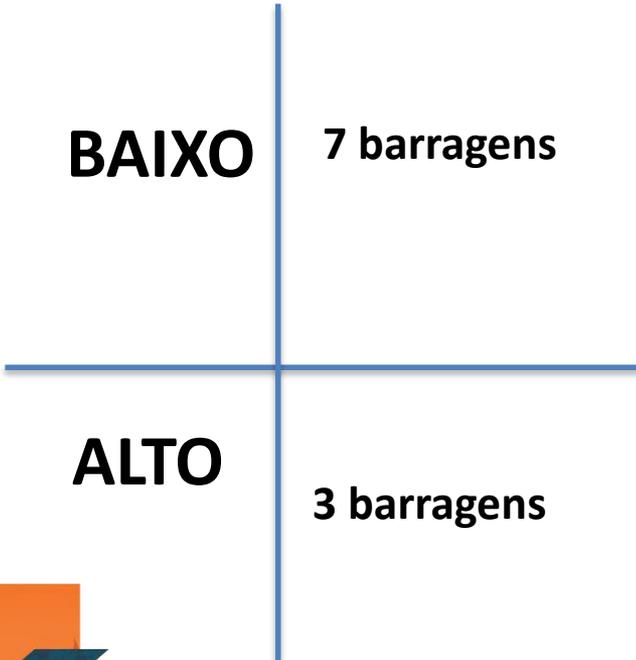
CATEGORIA DE RISCO
(CR)

DANO POTENCIAL ASSOCIADO
(DPA)

ALTO

ANGICOS
ARACOIABA
CASTRO
FORQUILHA I
GAMELEIRA
GAVIÃO
JABURU I
MALCOZINHADO
PACAJUS
THOMAS OSTERNE
