# **OBRAS DE DESVIO DE RIO E ASPECTOS DE SEGURANÇA OPERACIONAL DURANTE CONSTRUÇÃO DE BARRAGENS**

**ERTON CARVALHO  
COMITÊ BRASILEIRO DE BARRAGENS - CBDB  
PRESIDENTE HONORÁRIO**

- \* Desvio - Critérios de Projeto
- \* Etapas de Desvio
- \* Tipos de Desvios: Exemplos
- \* Casos históricos importantes

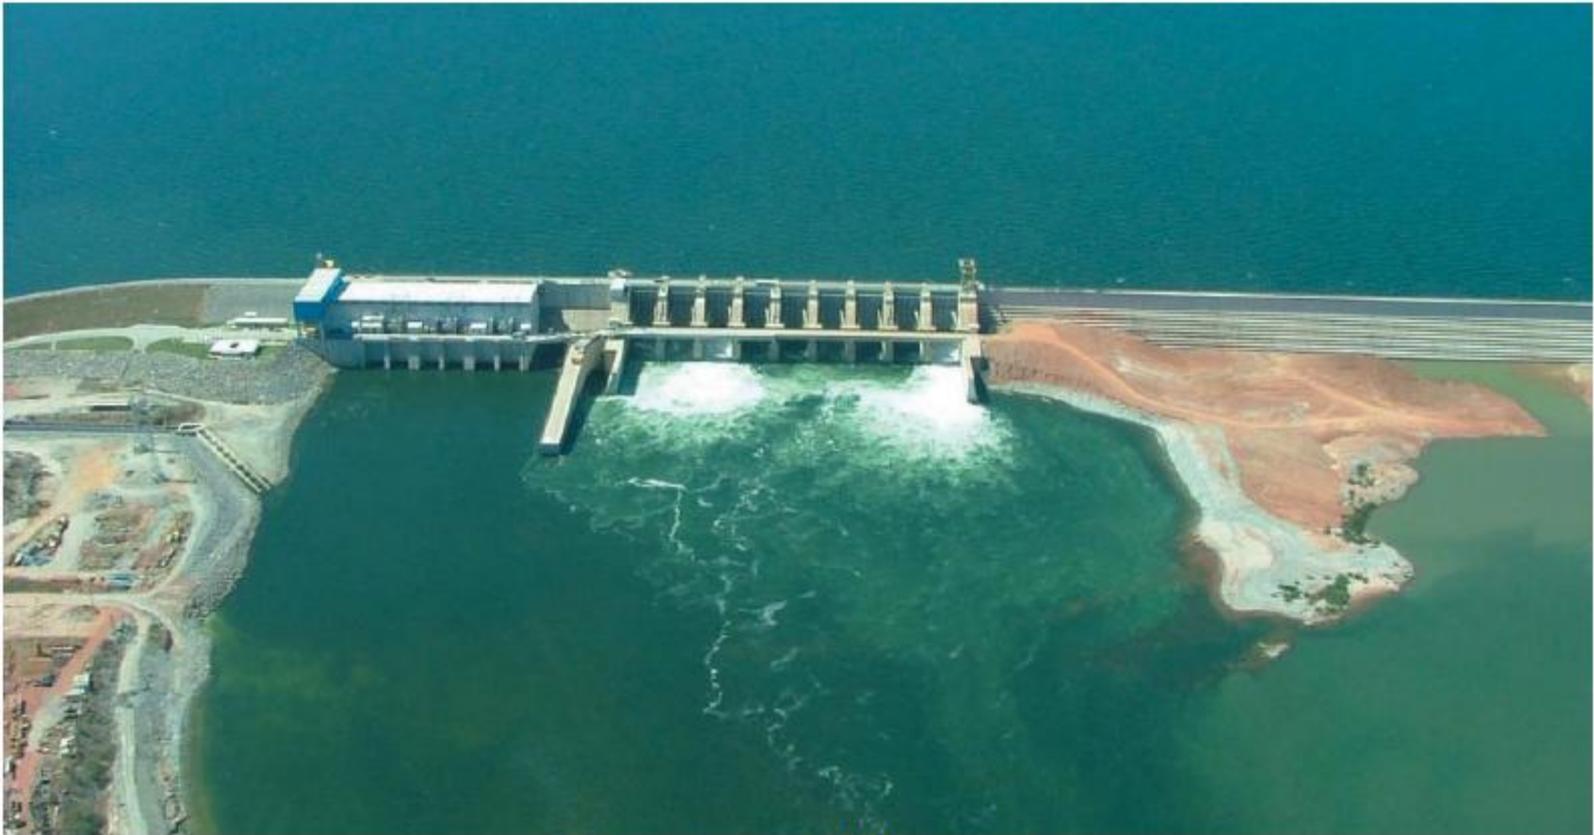
Foto 17 - Vista aérea da UHE Peixe Angical

A primeira fase do desvio foi realizada com estrangulamento parcial do curso d'água, permitindo executar as barragens das margens esquerda e direita, a tomada d'água, a estrutura vertedoura com nove vãos e parte da barragem de CCR. ( $Q=13.061 \text{ m}^3/\text{seg}$ ;  $TR=25 \text{ anos}$ )

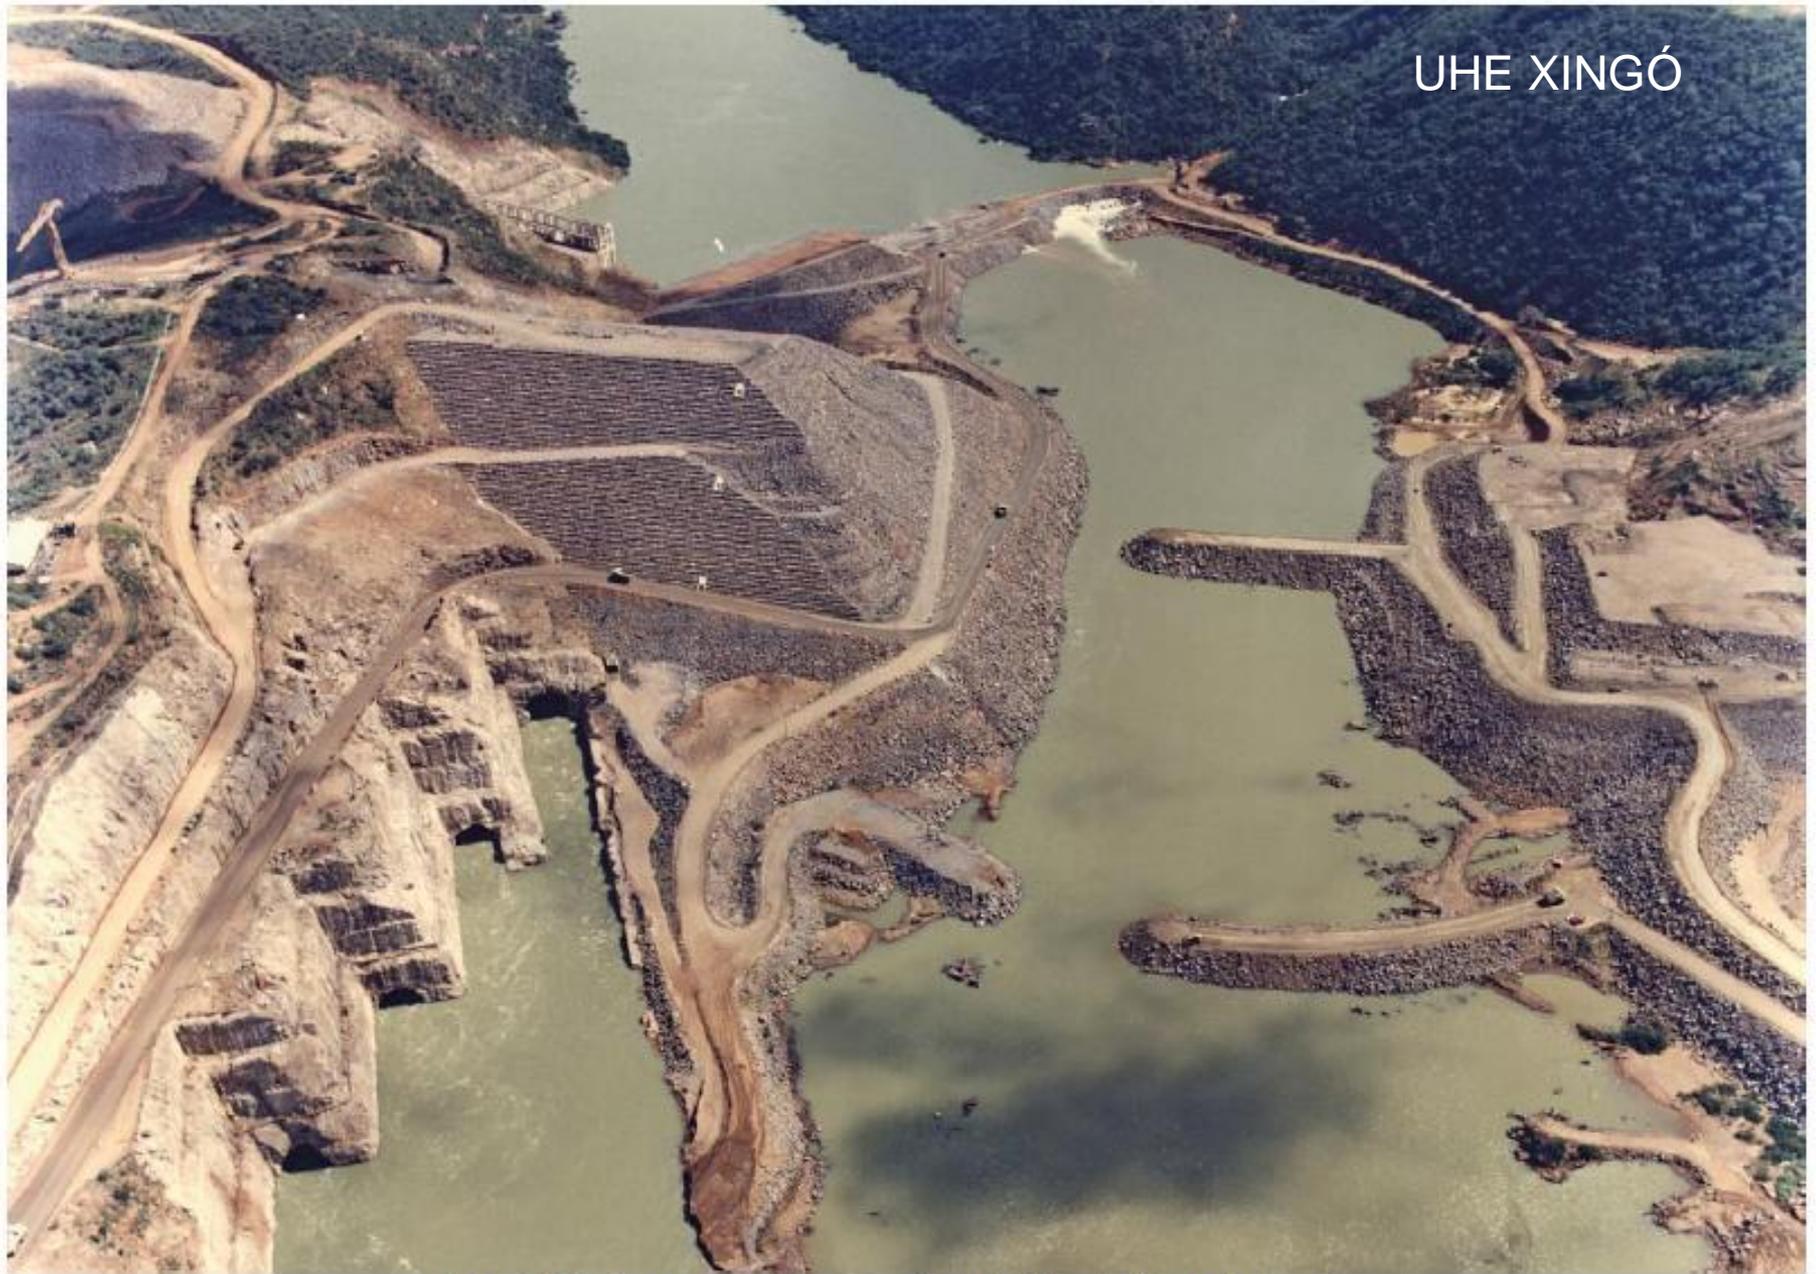
Foto 4 - Fechamento do Rio e Desvio pelos Túneis - Vista de Jusante

A segunda etapa construtiva da barragem corresponde ao fechamento total da calha com o escoamento da totalidade da vazão do rio através dos condutos de desvio.

O fechamento da calha é uma operação delicada e de alto risco. Exige geralmente blocos de grandes dimensões estudados e definidos por fórmulas empíricas / experimentais (Ishbash, Groat, etc..), que consideram os efeitos de tombamento e arrastamento. Devem ser estudados em modelo reduzido. Muitas vezes exigem para diminuir as velocidades, dois ou mais cordões de enrocamento.

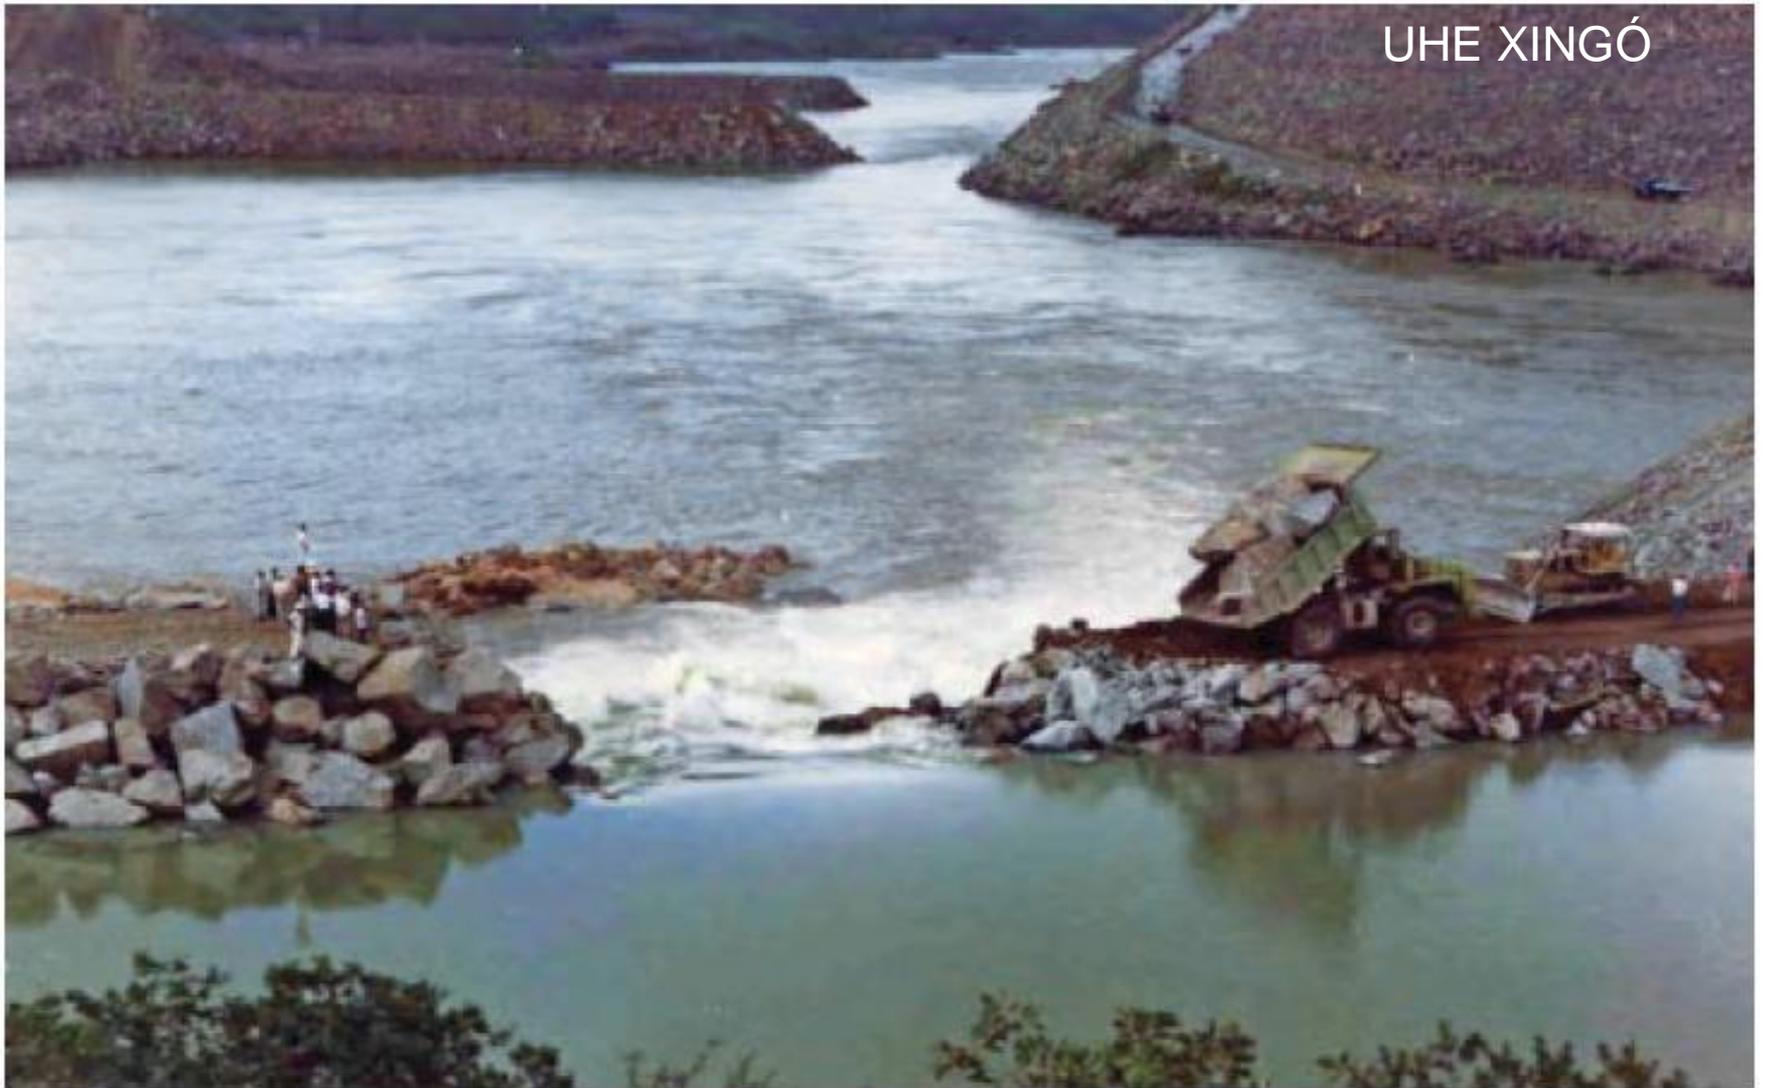
Foto 4 - Fechamento da ensecadeira de Xingó

Blocos D50 = 1,60m

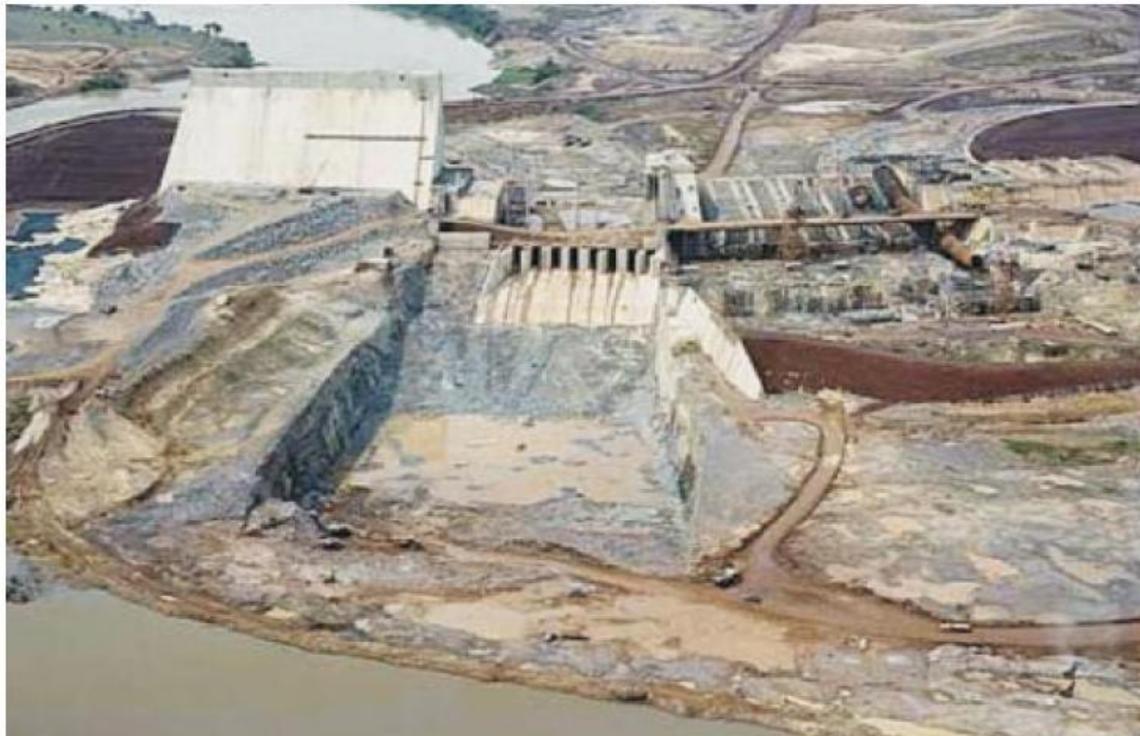
Foto 10 - Desvio Primeira Fase da UHE Itumbiara - Estruturas em Construção

O desvio do rio foi executado em duas fases. A primeira, com a utilização parcial da calha fluvial, teve suas ensecadeiras dimensionadas para a ocorrência de uma vazão de 8.500 m<sup>3</sup>/s, correspondendo a 25 anos de recorrência (Foto 10 e Figura 4).

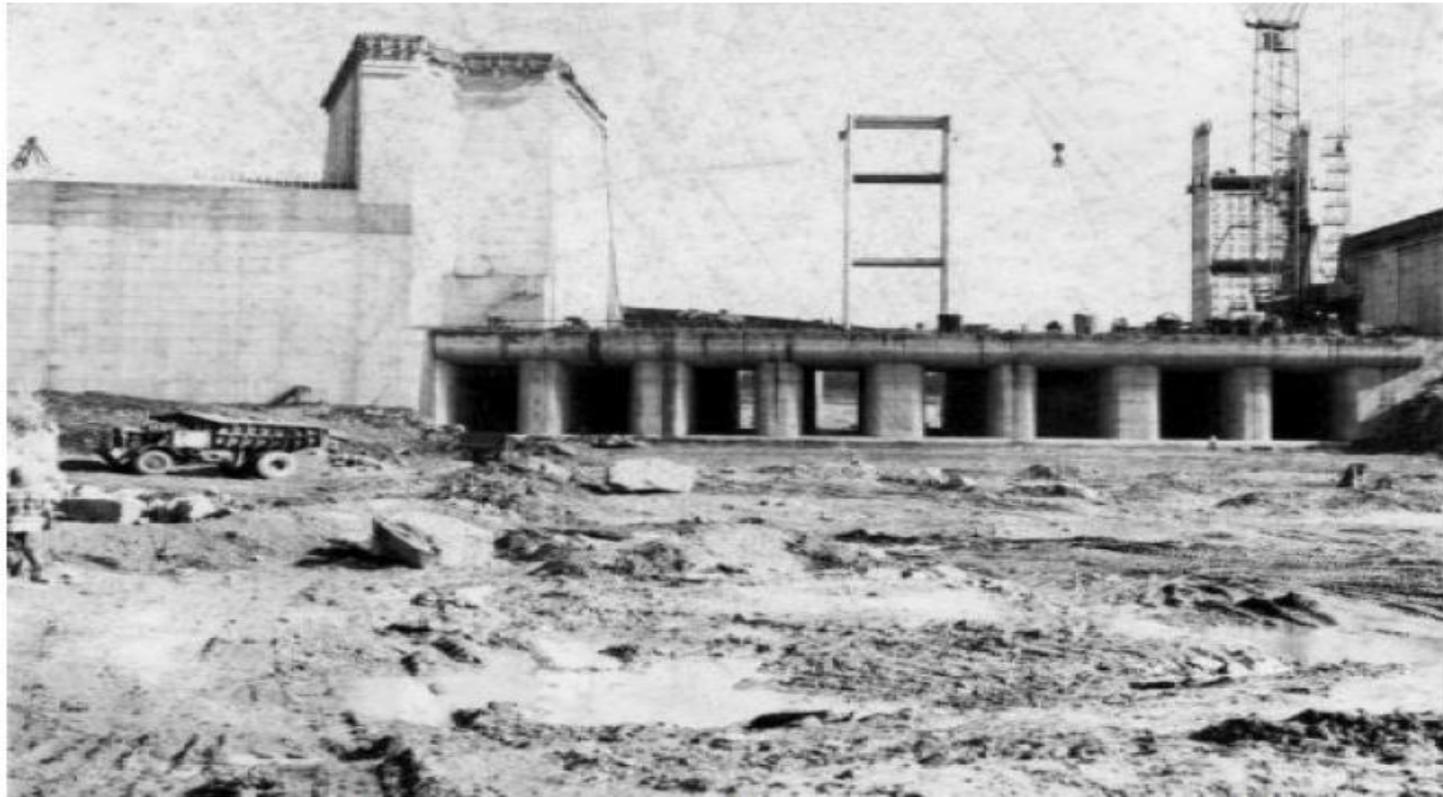
Foto 11 - Galerias de Desvio e Blocos Rebaixados do Vertedor de Itumbiara

Na segunda fase foram construídas oito galerias de 5 m de largura, 7,70 m de altura e 88 m de comprimento com a capacidade de 2.500 m<sup>3</sup>/s, e a utilização de blocos rebaixados do vertedor durante todo o processo construtivo, que permitiam a passagem de uma vazão de 13.000 m<sup>3</sup>/s, correspondendo a 500 anos de recorrência (Foto 11).

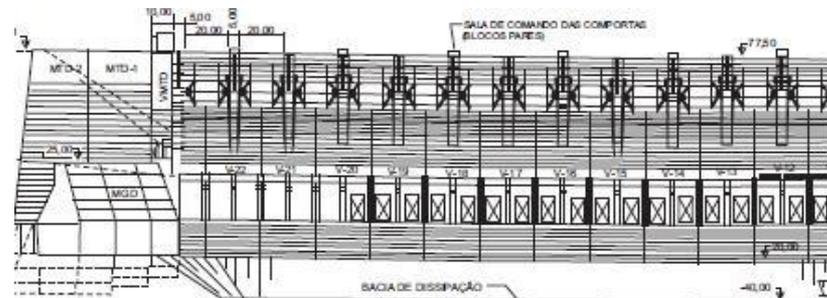
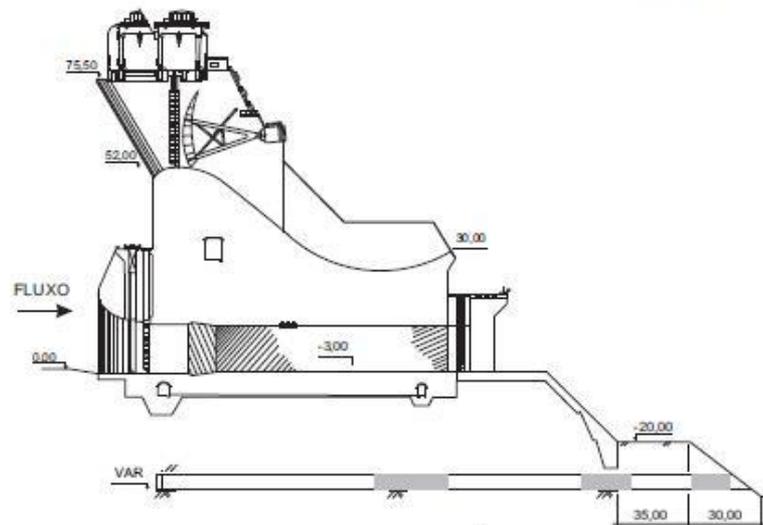
CORTE TÍPICO  
(BLOCOS COM ADUFA)

Na terceira fase de desvio foram utilizadas 40 adufas, posicionadas na parte baixa do vertedouro, com uma seção de 6,50 m de largura por 13 m de altura e 102,17 m de comprimento, com a capacidade total de 56.000 m<sup>3</sup>/s.

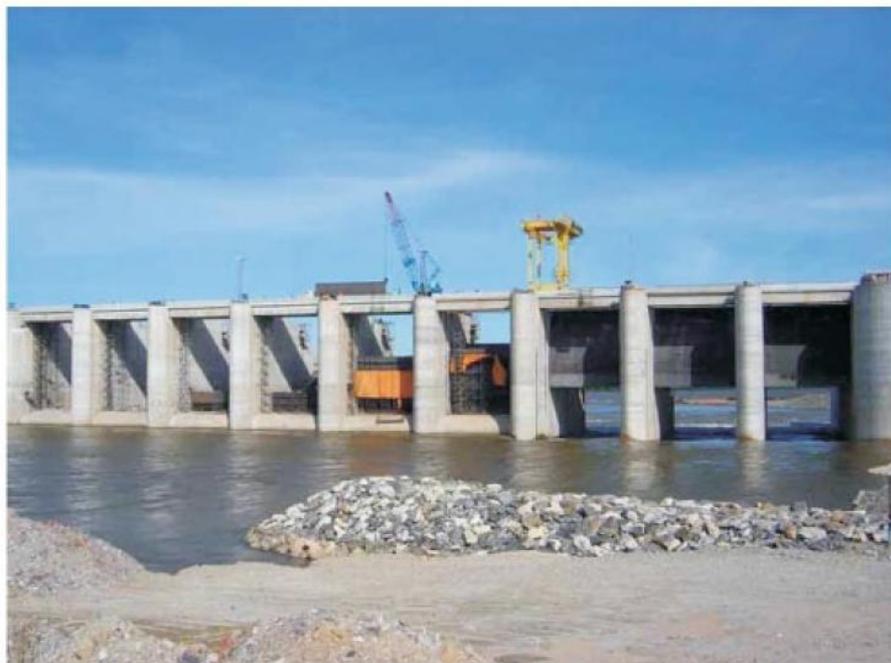
Foto 19 - Desvio Através de Soleiras Rebaixadas em Três Vãos do Vertedouro de Peixe Angical

Durante o período de estiagem, o desvio foi realizado através das soleiras rebaixadas de três vãos do vertedor (Foto 19). No período de cheia (dezembro a fevereiro), a barragem de CCR estava bastante elevada, de modo que o desvio pôde contar com os demais vãos do vertedor operando.

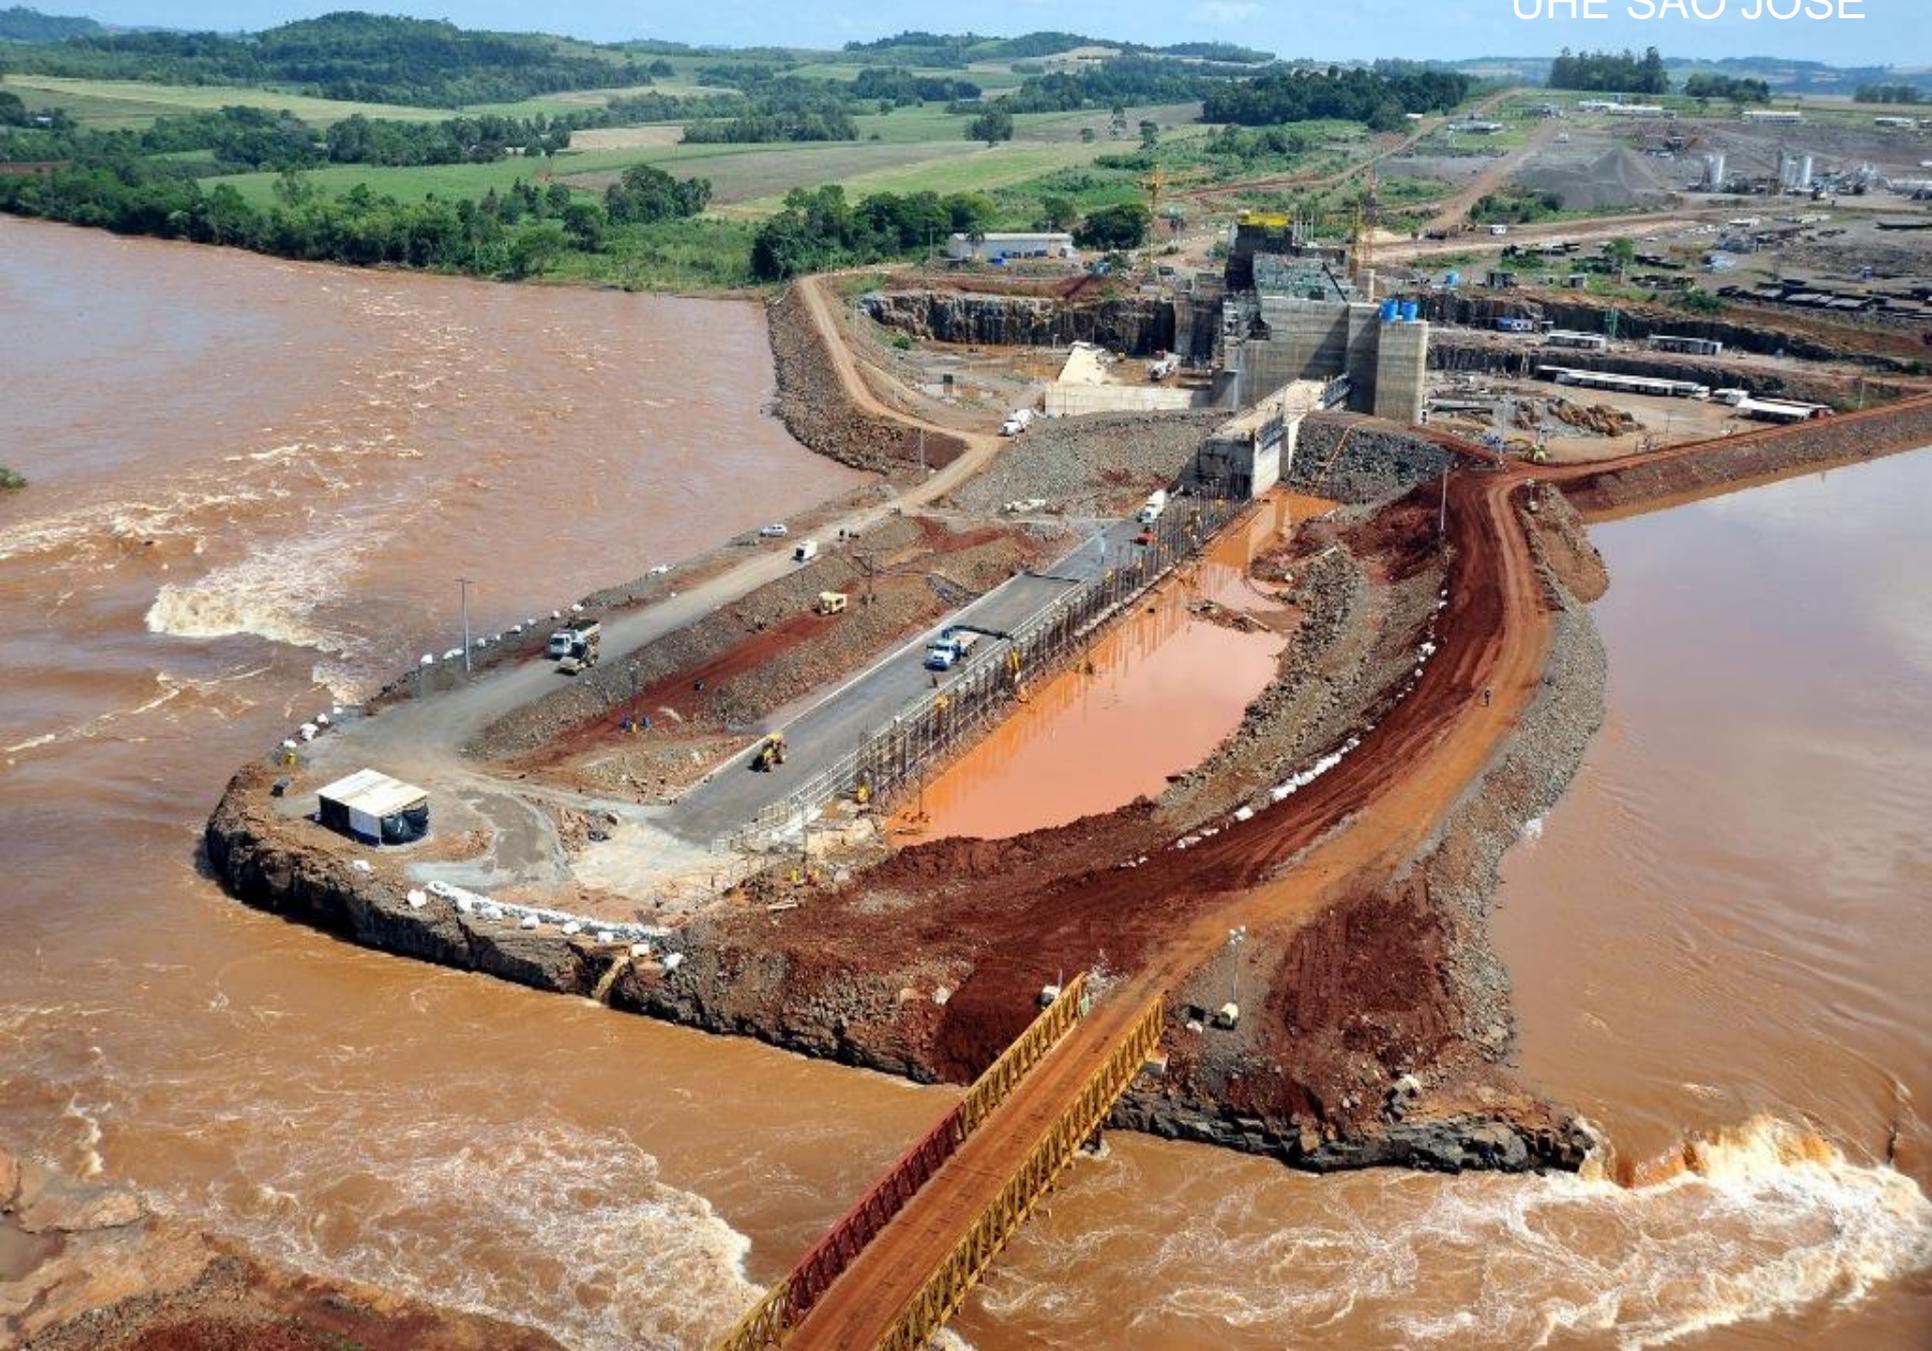
UHE SÃO JOSÉ

# **Desvio por Canal Lateral**

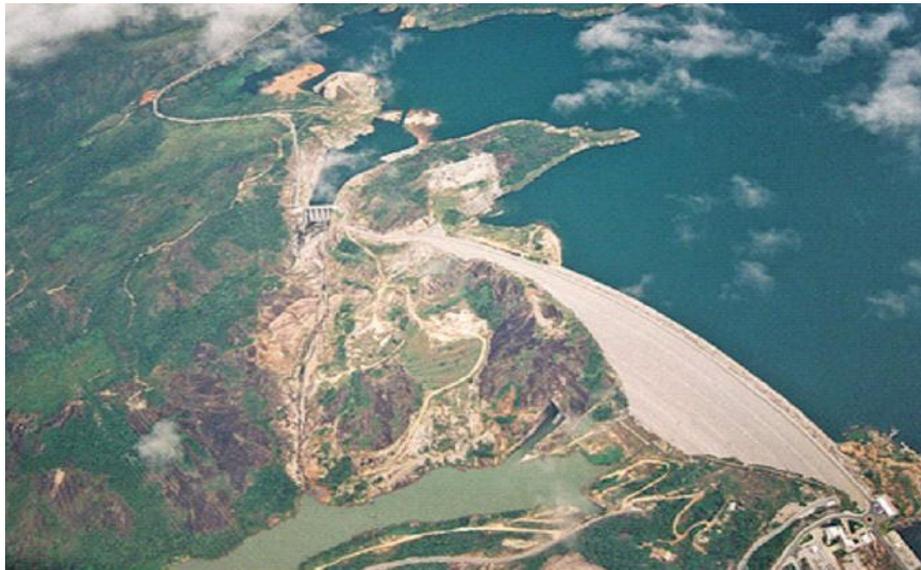
Foto 1 - Vista Aérea do Empreendimento

A barragem é de enrocamento com núcleo de argila assente em rocha no leito do rio, com uma altura máxima de 154 m, um comprimento ao longo da crista de 1.510 m, um volume total de 12.619.000 m<sup>3</sup> de materiais compactados, sendo 3.402.000 m<sup>3</sup> de núcleo (areia siltoargilosa), 2.132.000 m<sup>3</sup> de transição natural, 608.000 m<sup>3</sup> de transições beneficiadas e 6.477.000 m<sup>3</sup> de enrocamentos.

Reservatório A= 1780 km<sup>2</sup> e V=54,5 bilhões de m<sup>3</sup>

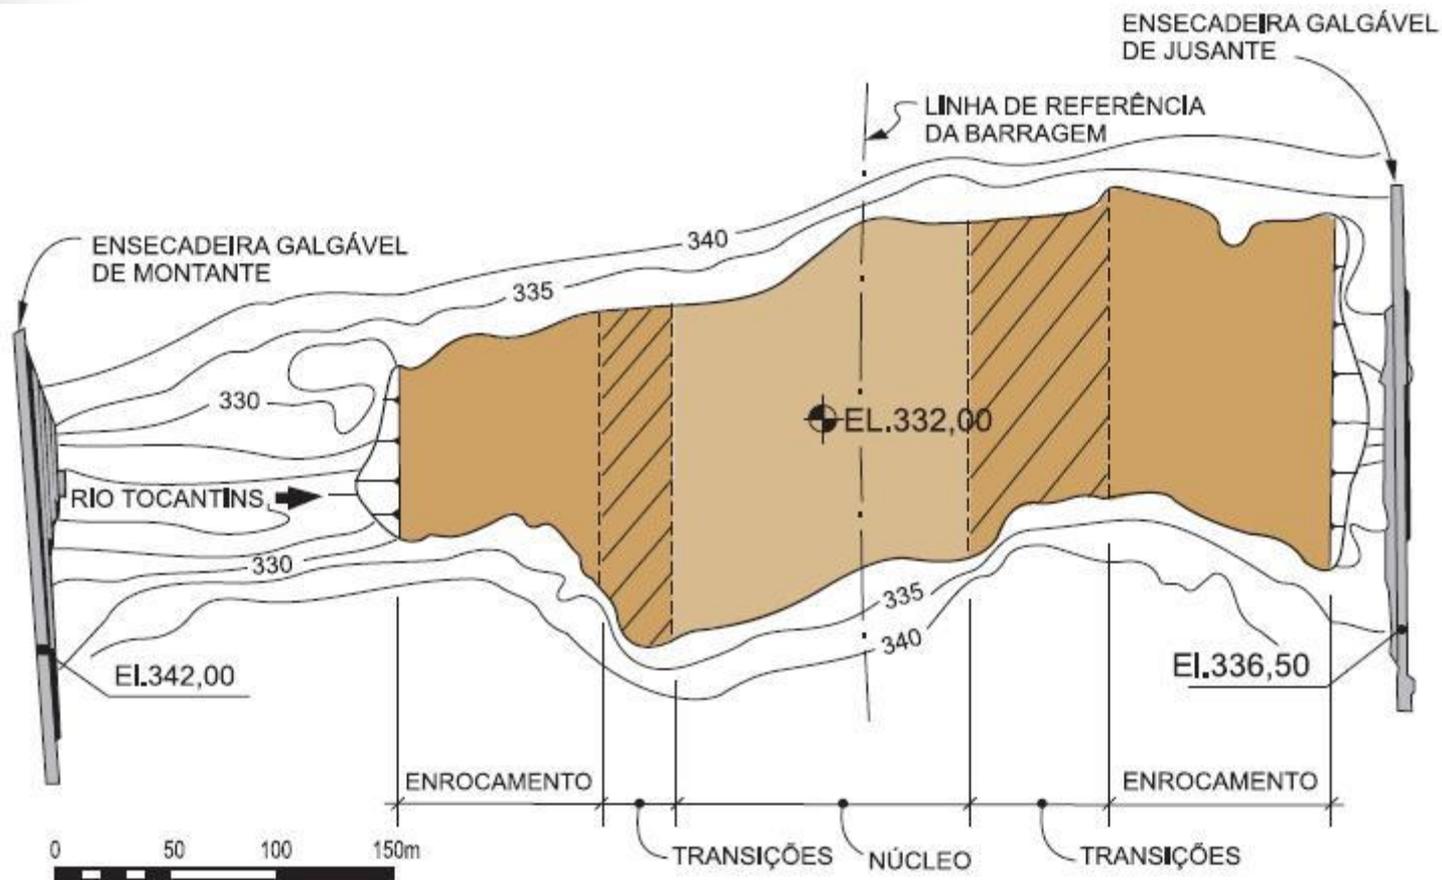
Figura 10 - Estudos Hidráulicos em Modelo Reduzido - Velocidades

ZONA DA BARRAGEM	FUNDAÇÃO MONTANTE	ENROCAMENTO MONTANTE	TRANSIÇÕES MONTANTE	NÚCLEO	TRANSIÇÕES JUSANTE	ENROCAMENTO JUSANTE
VELOCIDADES (m/s)	4,3	5,1 a 2,6	3,4 a 2,3	3,4 a 2,1	2,7 a 2,0	2,7 a 1,8

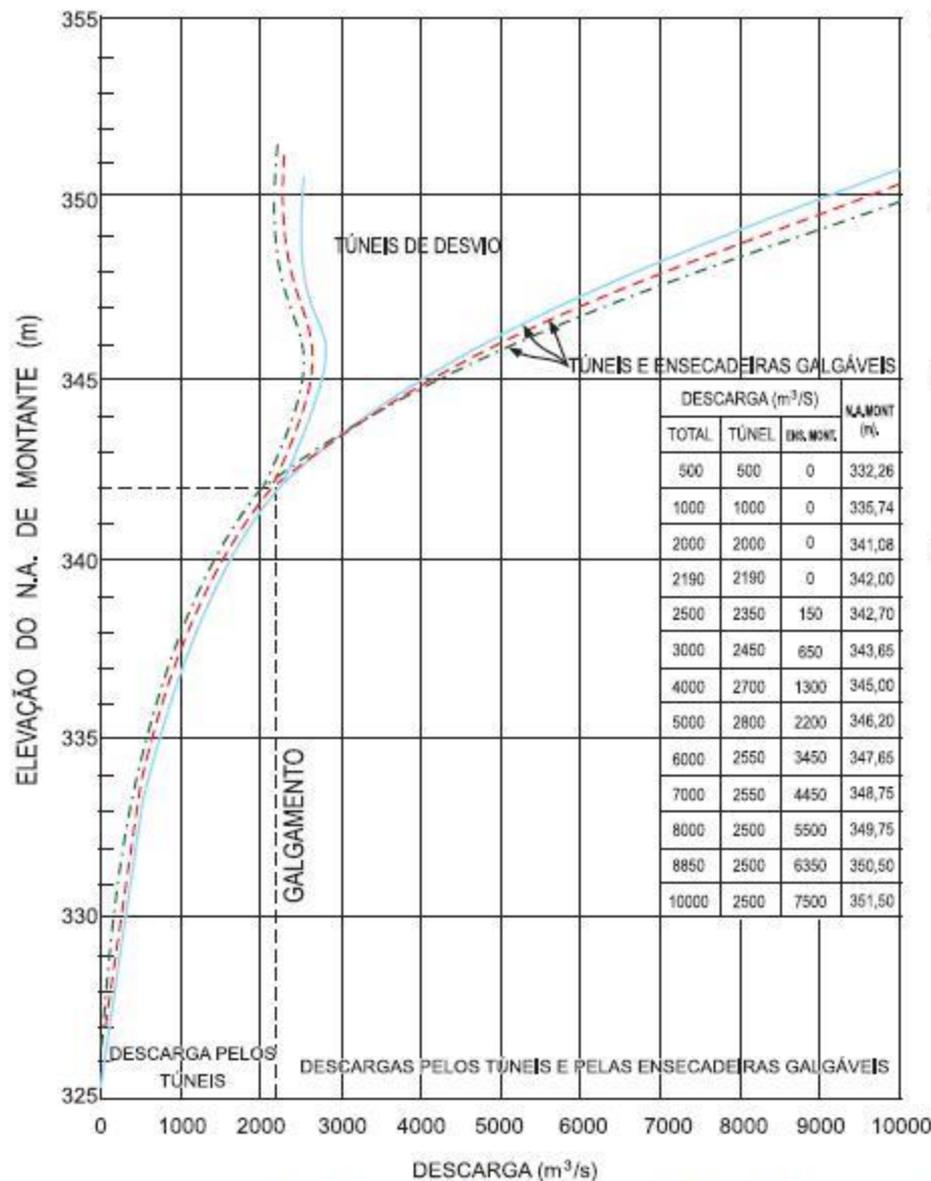
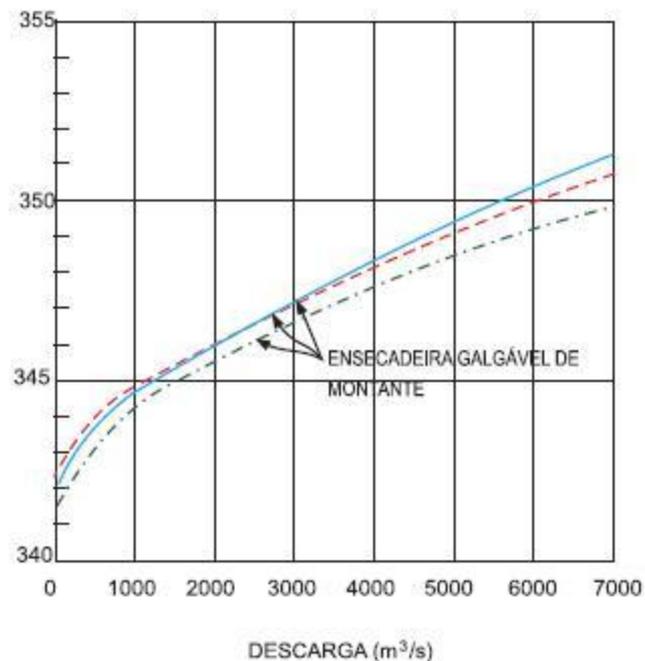
Figura 14 - Curva de Descarga dos Túneis de Desvio e da Ensecadeira Galgável de Montante

- CÁLCULO TEÓRICO\*
- - - MODELO
- · - · PROTÓTIPO

<b>Período Chuvoso</b>	<b>Vazão Máx. do Rio (m<sup>3</sup>/s)</b>	<b>Vazão Máx. sobre a barragem (m<sup>3</sup>/s)</b>	<b>Nível d'água Max. sobre a Barragem (m)</b>
89 – 90	9171	6571	12,4
90 – 91	3403	853	6,8
91 – 92	6701	4151	10,9
92 – 93	3907	1220	7,5
93 – 94	4601	1850	8,5

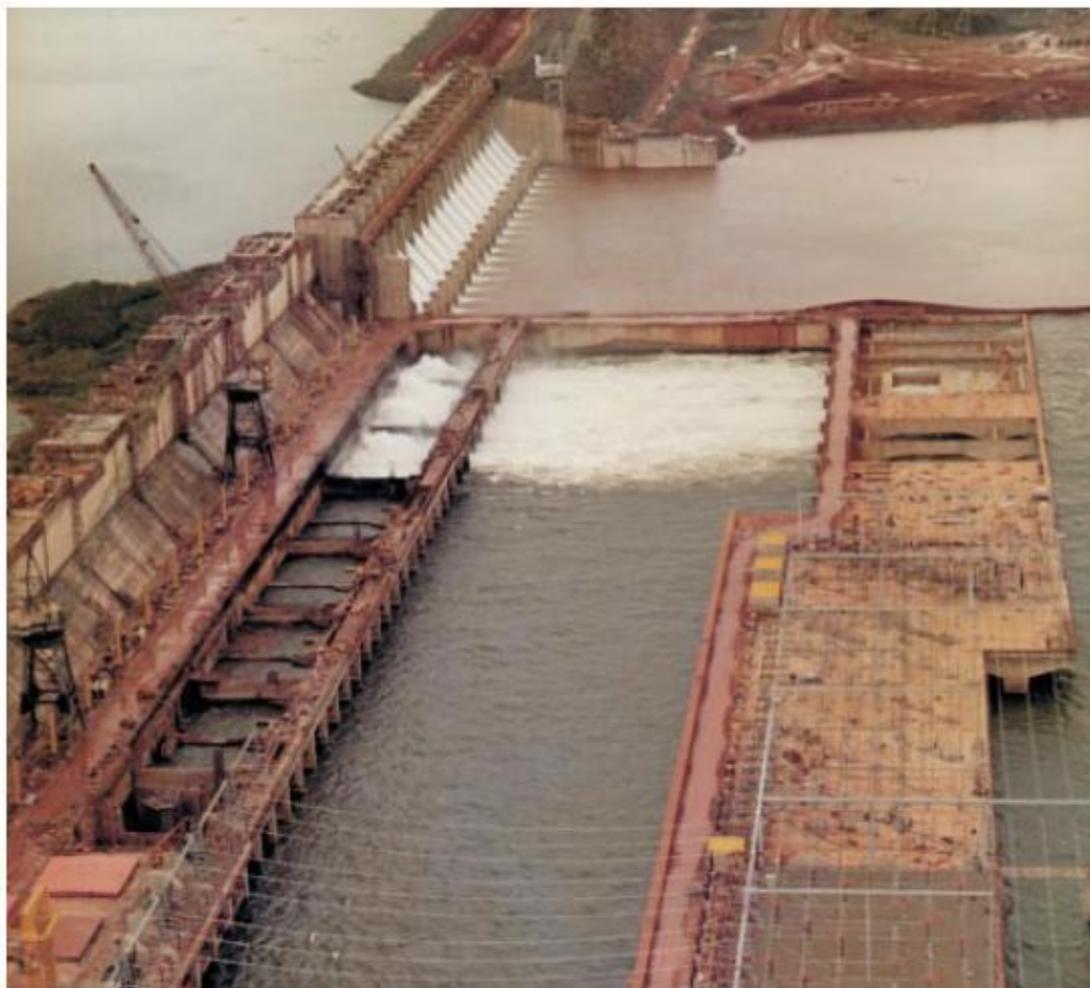
Foto 20 - Final do Desvio da 2ª Fase. Tomada de Água/Casa de Força e Início de Operação do Vertedouro da UHE Ilha Solteira

A vazão derivada pela casa de força foi da ordem de 4.000 m<sup>3</sup>/s, através de 16 condutos dos 20 grupos geradores, sendo que 4 deles foram utilizados para montagem das respectivas unidades, durante a operação de desvio.

Os condutos foram preparados para o desvio do rio com a construção, no interior de cada um deles, de um bloco defletor de concreto com forma triangular em planta, tendo como objetivo principal evitar os efeitos de cavitação nas estruturas dos condutos.

A Foto 20 apresenta o desvio pela casa de força já considerando o vertedouro em operação, com o reservatório em fase de enchimento.

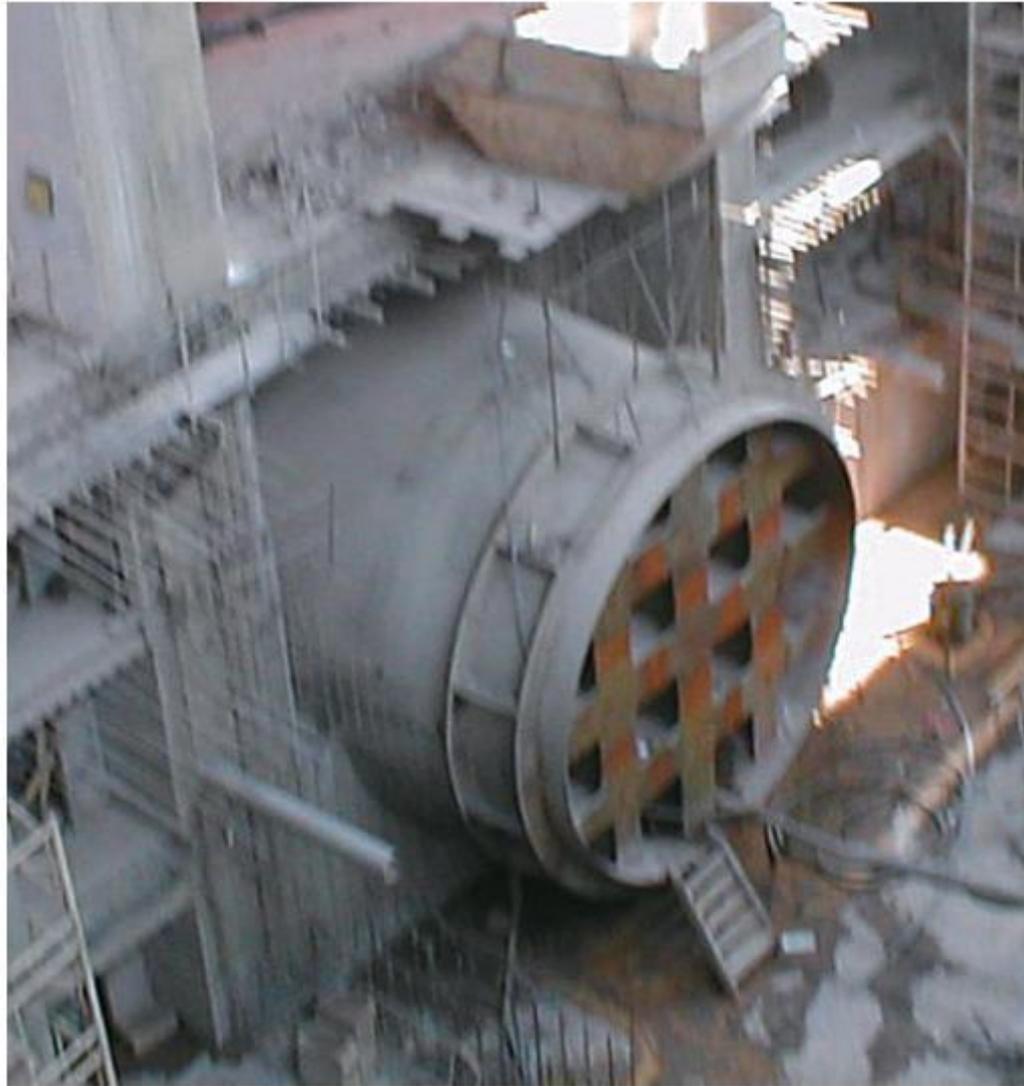
Foto 22 - Placa Dissipadora de Energia Colocada no Conduto Forçado

Geralmente são usadas placas dissipadoras de aço, com orifícios, que estão sujeitas a processos cavitantes devido a altas velocidades. Essas placas na realidade substituem os rotores das turbinas que regulam as vazões e as velocidades no interior dos condutos forçados.

## Exemplo de Placa Dissipadora utilizada na UHE Capanda

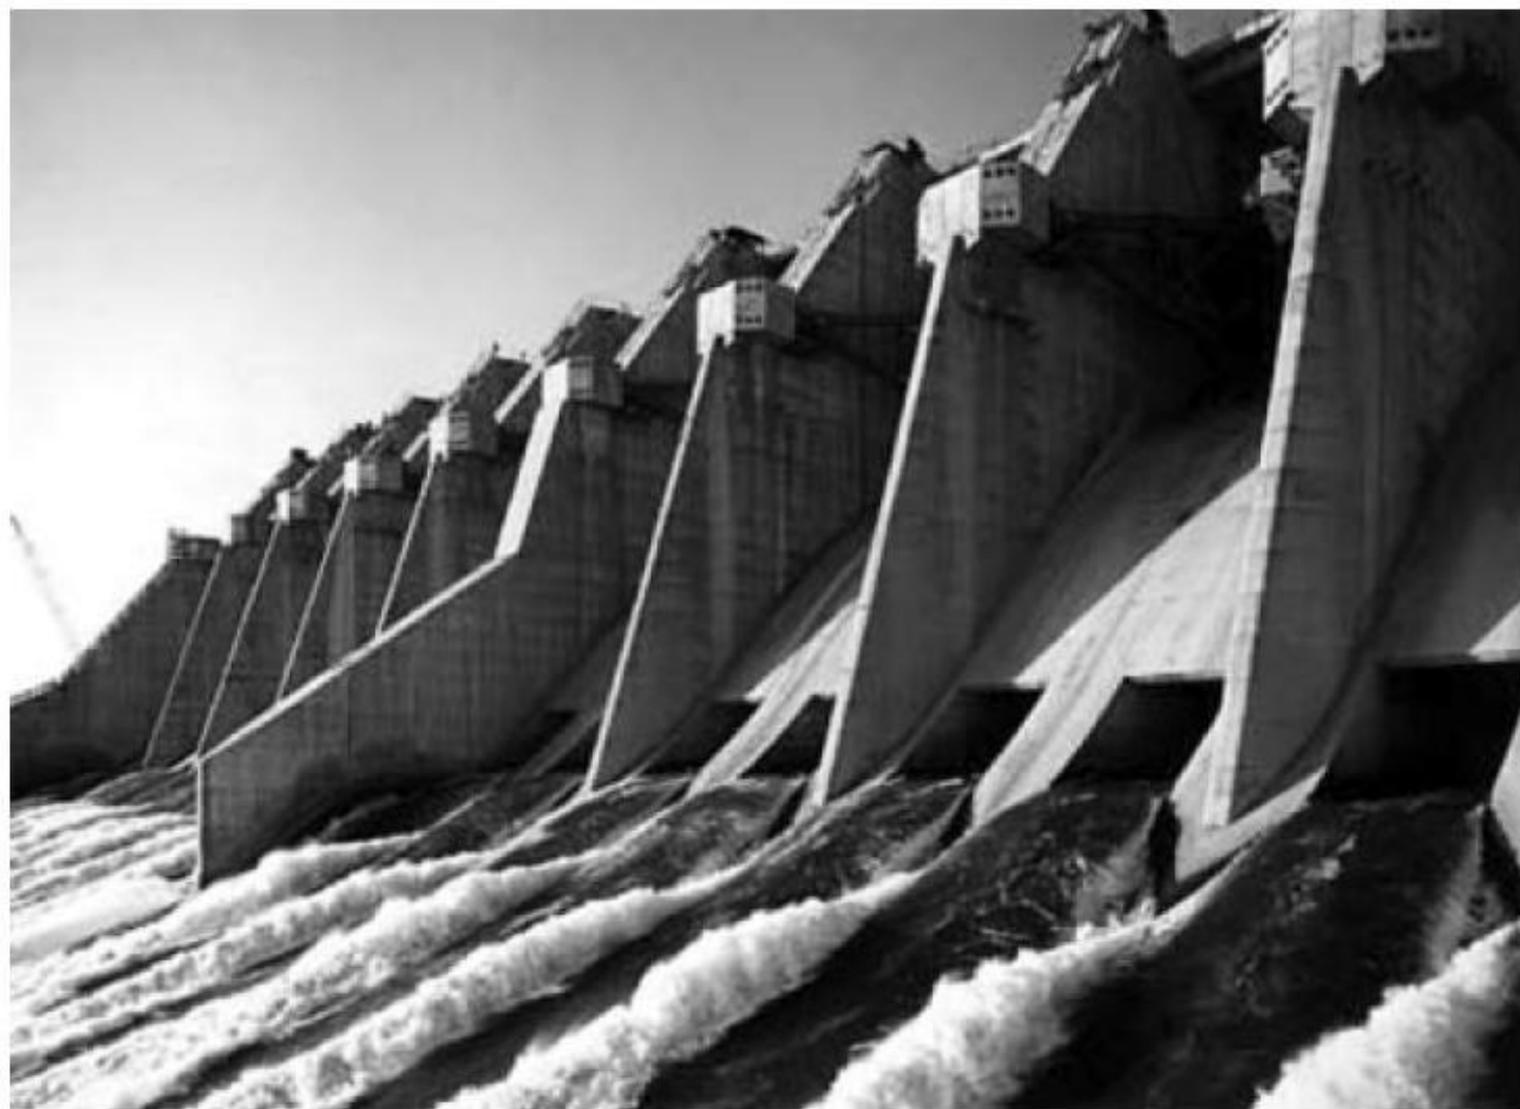
Foto 15 - Adufas de Desvio do Rio em Marimbondo

O mesmo foi utilizado, na segunda fase de desvio do rio, para atender uma vazão de 9.900 m<sup>3</sup>/s, através de 18 adufas de seção retangular, 5 x 7m. (foto 15) situadas a 25,80 m abaixo da crista do vertedor.

A abertura superior de cada ranhura dos stoplogs, utilizada para o fechamento das referidas adufas, foi tamponada para evitar, segundo os estudos em modelo reduzido, a formação de vórtices que propiciariam uma redução da capacidade de vazão, durante a afluência de cheias excepcionais. (foto 6)

. Durante o desvio do rio houve um significativo transporte de material sólido na bacia de dissipação de energia, que provocou danos posteriormente reparados.

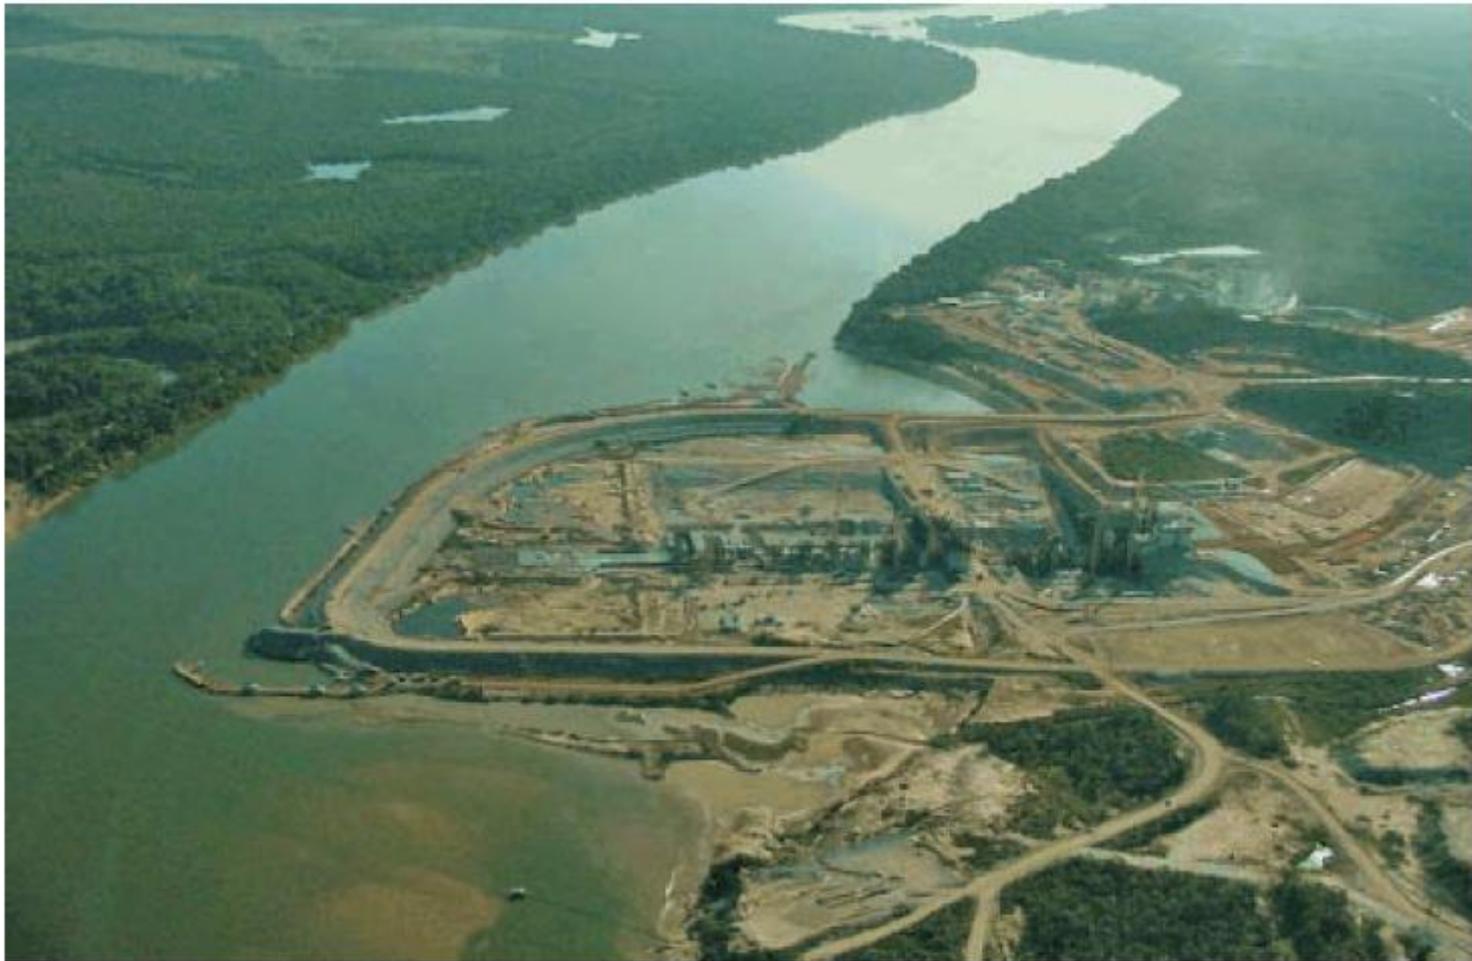
Primeira Fase de Desvio de Peixe Angical

$$Q_{25} = 13.061 \text{ m}^3/\text{seg}$$
