Palestra 1 - Incidentes e Acidentes Hidráulicos em Barragens - Lições Aprendidas

Carlos Henrique Medeiros
Prof ., Eng. Civil., M.Sc., Ph.D.

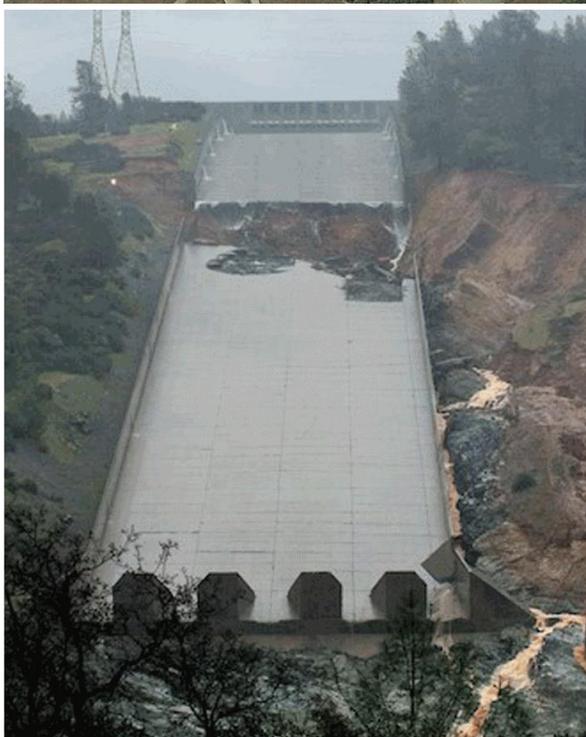
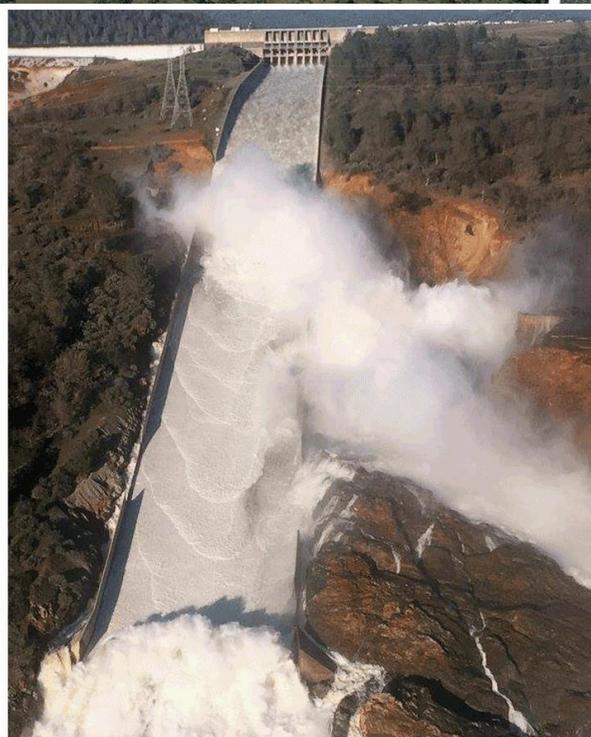
A erosão no vertedouro principal levou à decisão de usar o vertedouro de emergência pela primeira vez desde que a represa foi concluída há quase 50 anos. Os vertedouros de emergência são projetados para uso somente em condições excepcionais, quando o reservatório está subindo tão rápido que há um risco de que ele cubra a própria barragem.

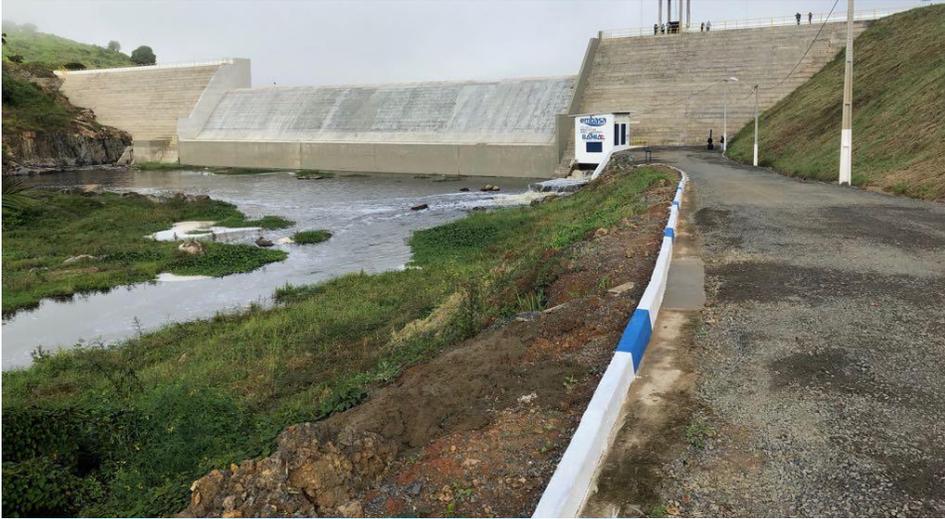
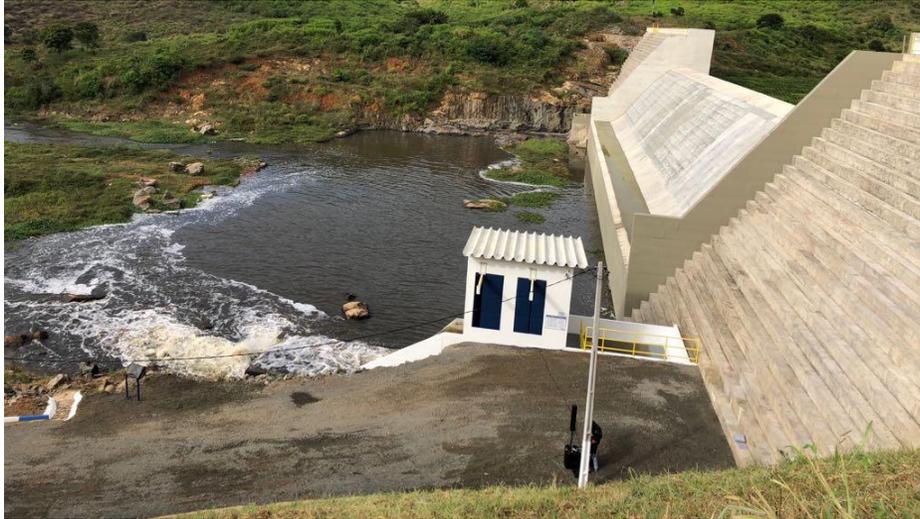
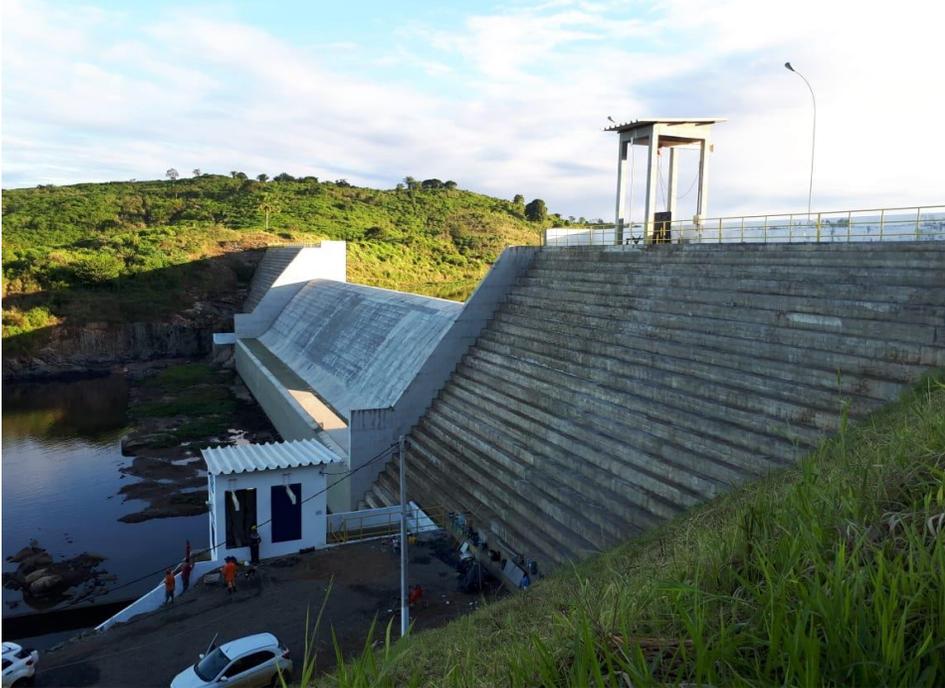
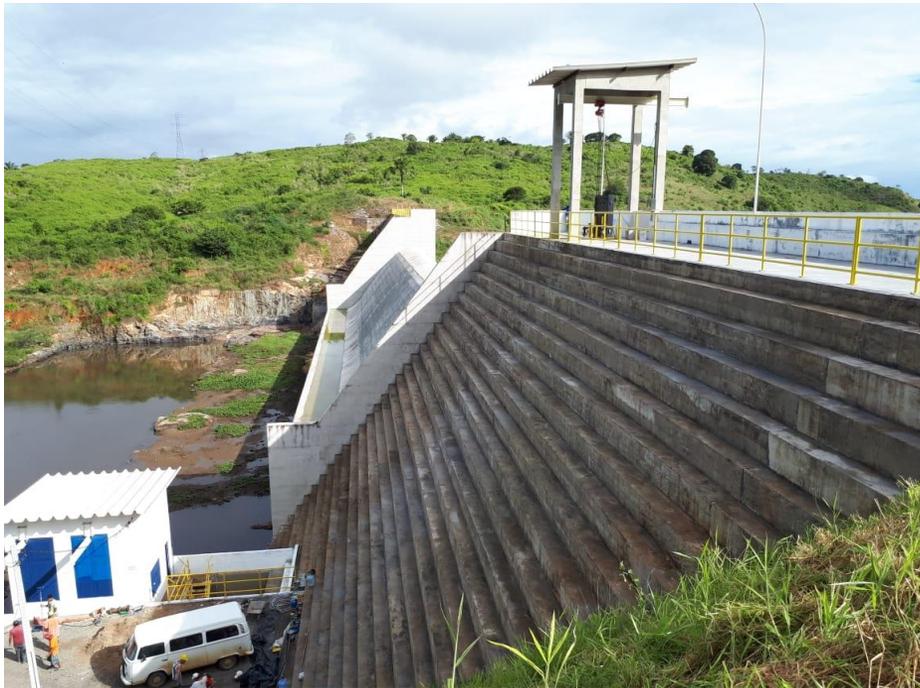
BARRAGEM DE COLÔNIA – BA

VERTEDOURO SOLEIRA LIVRE / SALTO DE ESQUI

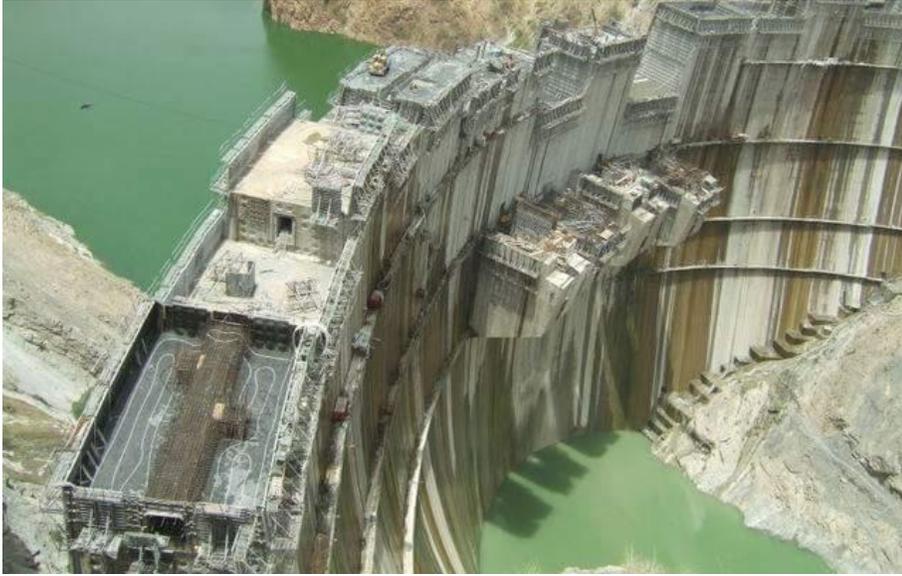
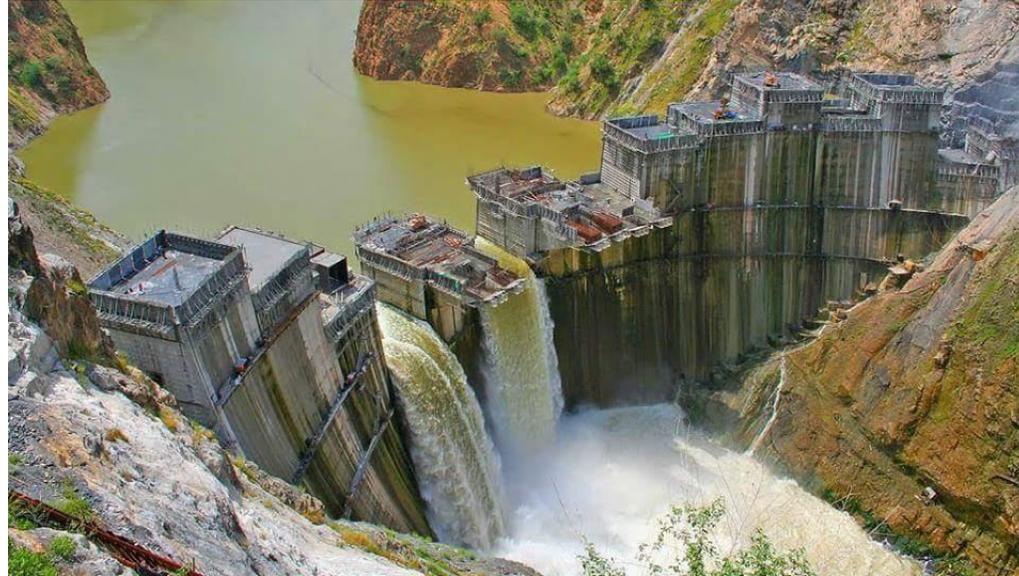
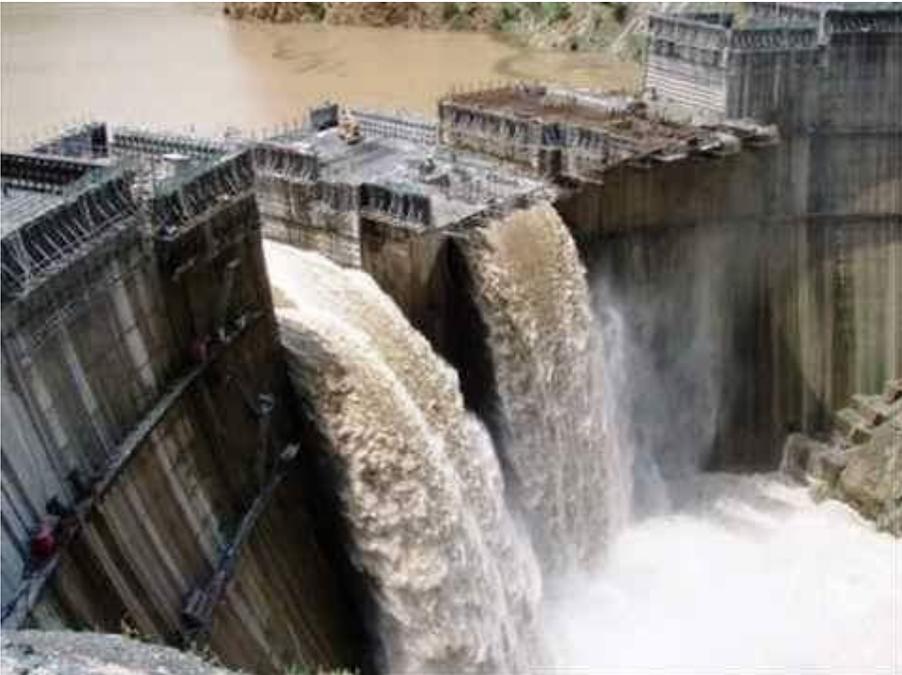
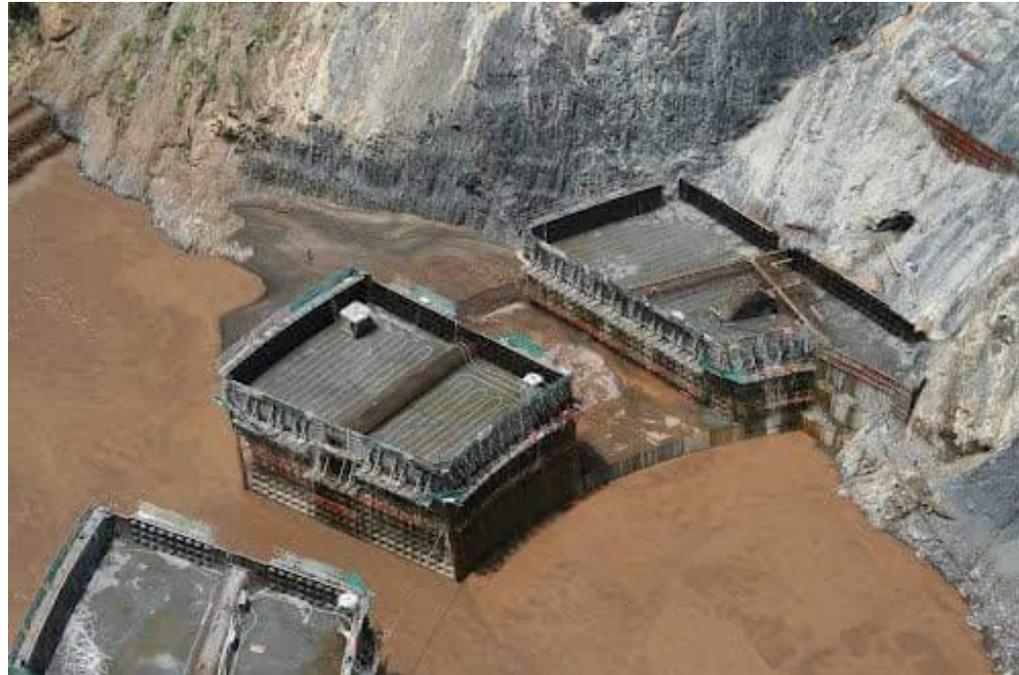
GALGAMENTO DURANTE A CONSTRUÇÃO

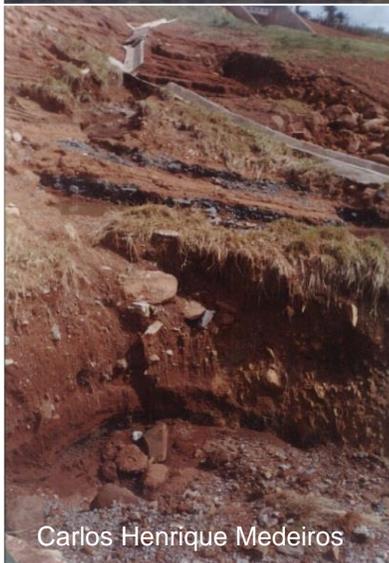
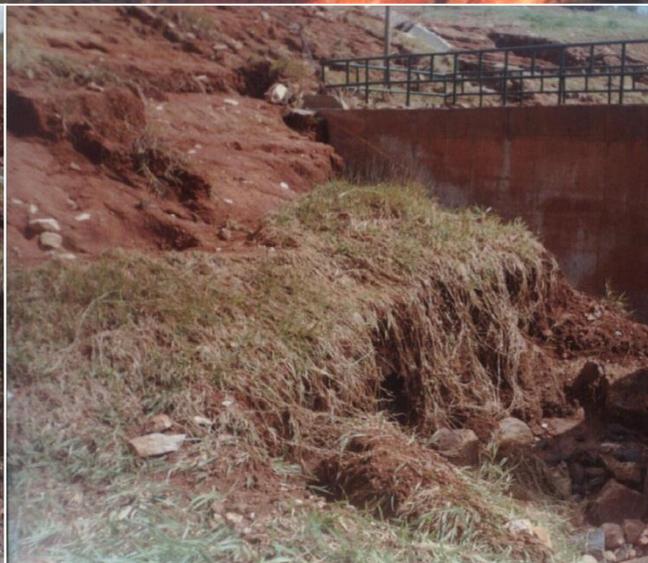
GALGAMENTO DA BARRAGEM AIPIM - BA (2006)

Cheia de projeto = 147 m³/s (TR = 1.000 anos)
Vazão Afluente = 550 m³/s
Tempo de vertimento = 20 min

GALGAMENTO PREVISÍVEL? NÃO
GALGAMENTO SEM RUPTURA,
PREVISÍVEL? NÃO

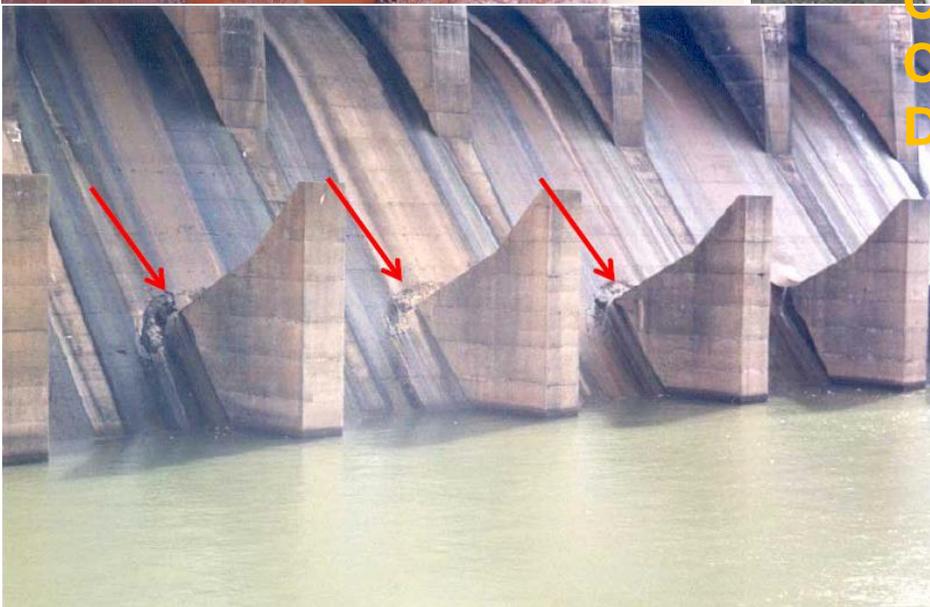
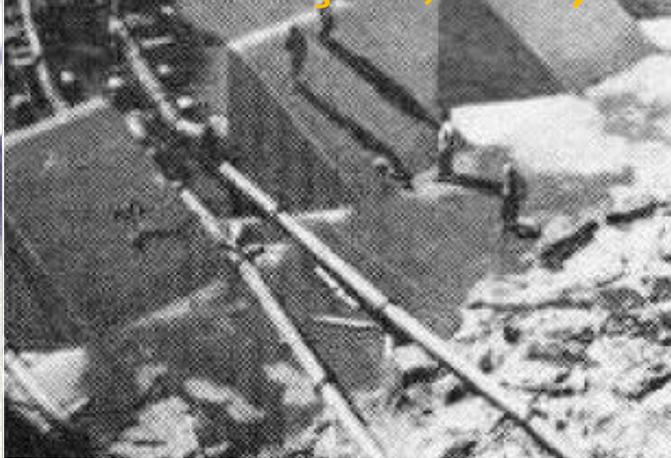
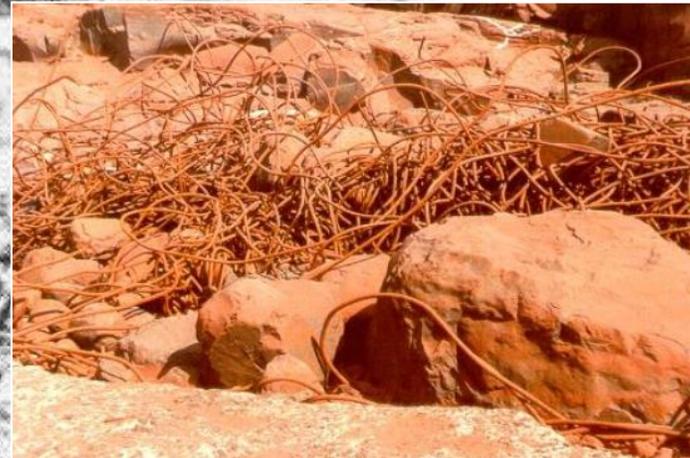
UHE Marimbondo

**ERROS NO DIMENSIONAMENTO
HIDRÁULICO DAS ESTRUTURAS DO
EXTRAVASOR OU SANGRADOURO:
COMPORTAS, SOLEIRA LIVRE EM PERFIL
CREAGER, BACIA DE DISSIPAÇÃO,
CANAL DE RESTITUIÇÃO, ETC.).**

Danos decorrentes das operações assimétricas das comportas:

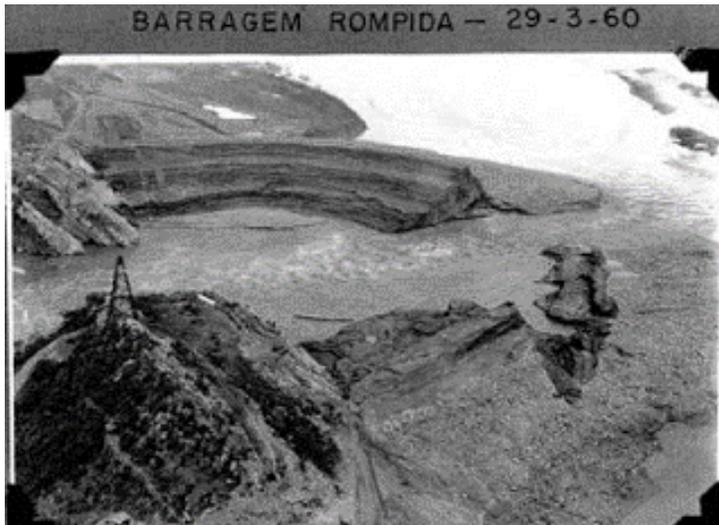
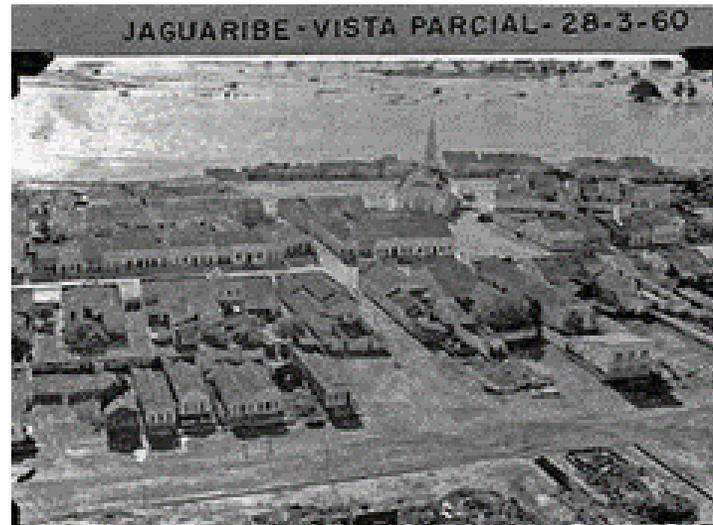
ORÓS

Aos 17 minutos do dia 26 de março de 1960, se rompia a barragem do açúde Orós, com as obras ainda em andamento, causando destruição na região do baixo Jaguaribe, na época, 170 mil pessoas, correspondente a 60% da população, foram atingidas.

A barragem ainda nem alcançava a cota 190 quando, com o recrudescimento das chuvas torrenciais, as águas começaram a lavar o maciço aos 17 minutos do dia 26 de março.

Diversas soluções foram intentadas durante a iminência do transbordamento. Com o início da extravazão das águas, julgou-se mais recomendável controlar o acidente. Para tanto, iniciou-se a abertura de uma vala no maciço, por onde a água passou a fluir em catarata, erodindo seu próprio vertedouro até a fundação da barragem e levando seu coroamento

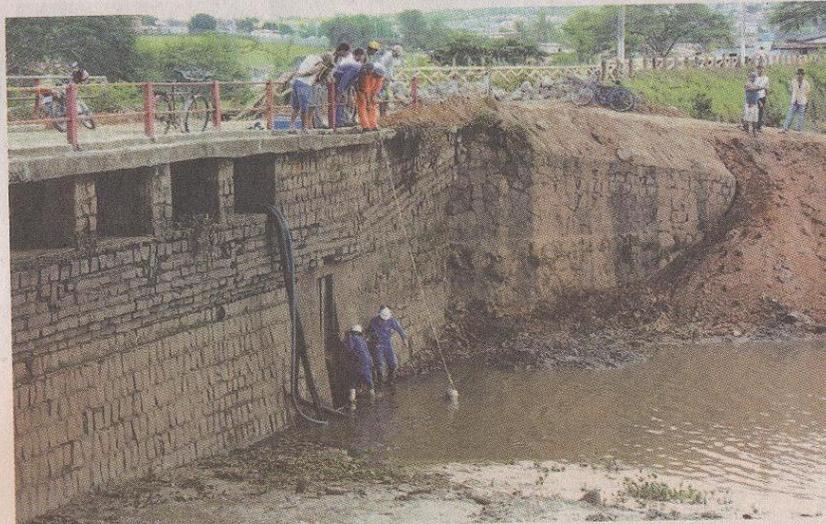
Pequenos açudes agravaram o problema

VOLUME DE ÁGUA QUE DESCEU DOS RIACHOS SÃO ROMÃO, CORUJA, PAU DA VELHA E PIRAJÁ COMPROMETEU AINDA MAIS A BARRAGEM DAS NAÇÕES

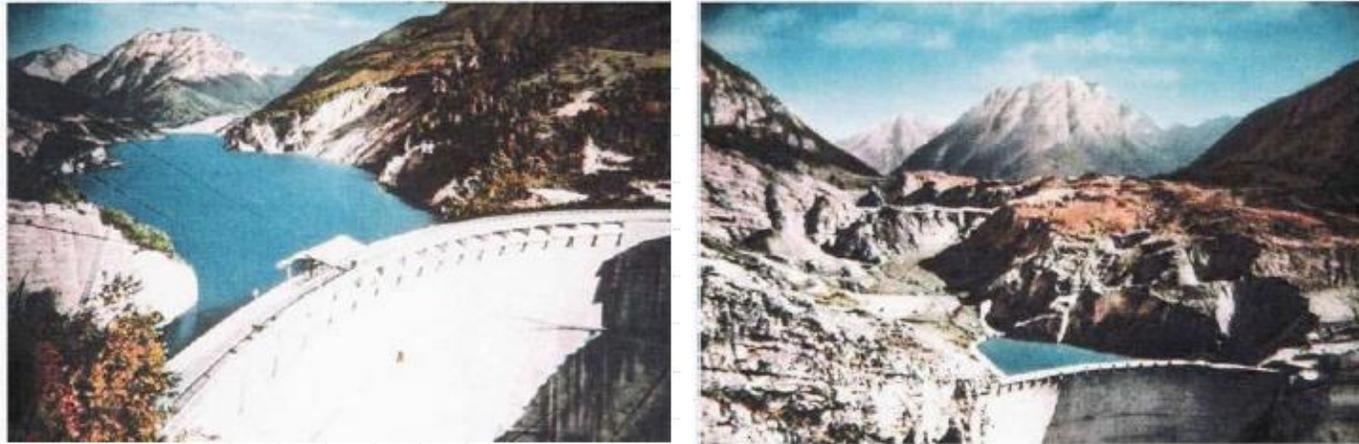
Barragem de Vajont – Itália - 1963 (JANSEN, 1980)

O volume do reservatório era de 150 hm^3 , enquanto que o volume de material deslizado da margem esquerda da encosta foi de 240 hm^3 . O movimento rápido desse material para dentro do reservatório atingiu velocidades da ordem de 30 m/s produzindo uma onda que galgou a barragem com uma altura superior a 100 metros sobre a crista.

A inundação atingiu as vilas de Longarone, Pirago, Rivalta, Villanova, Faè e outras pequenas no território de Erto e Casso. Não houve alerta e cerca de 2.600 pessoas perderam a vida. Em Longarone, uma vila a menos de 2 quilômetros de distância do local do acidente, mais de 1260 pessoas perderam a vida, o que correspondia a 94% de seus habitantes segundo o USBR (1999).

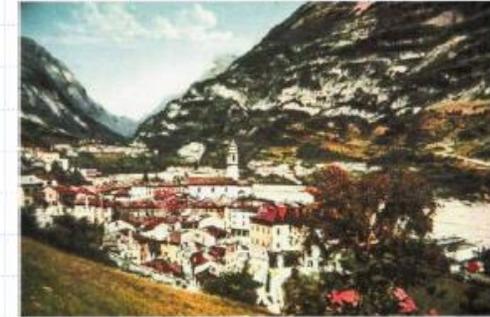
Cidade de Longarone, a jusante da barragem de Vajont, antes da ruptura de 63

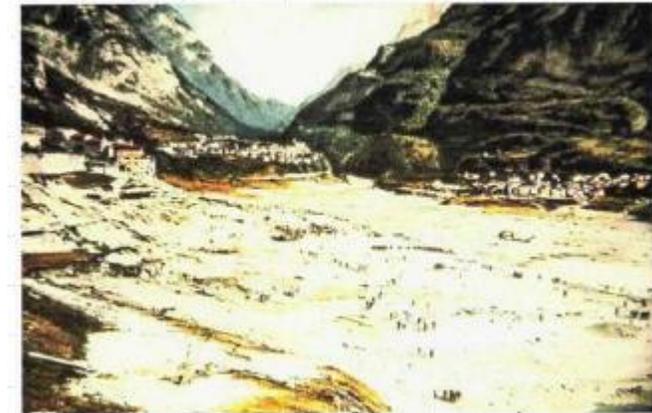
O que restou de Longarone após a cheia causada pelo transbordamento da Barragem de Vajont, em consequência da ruptura subita da encosta do Monte Toc. Cerca de 2.500 pessoas morreram.

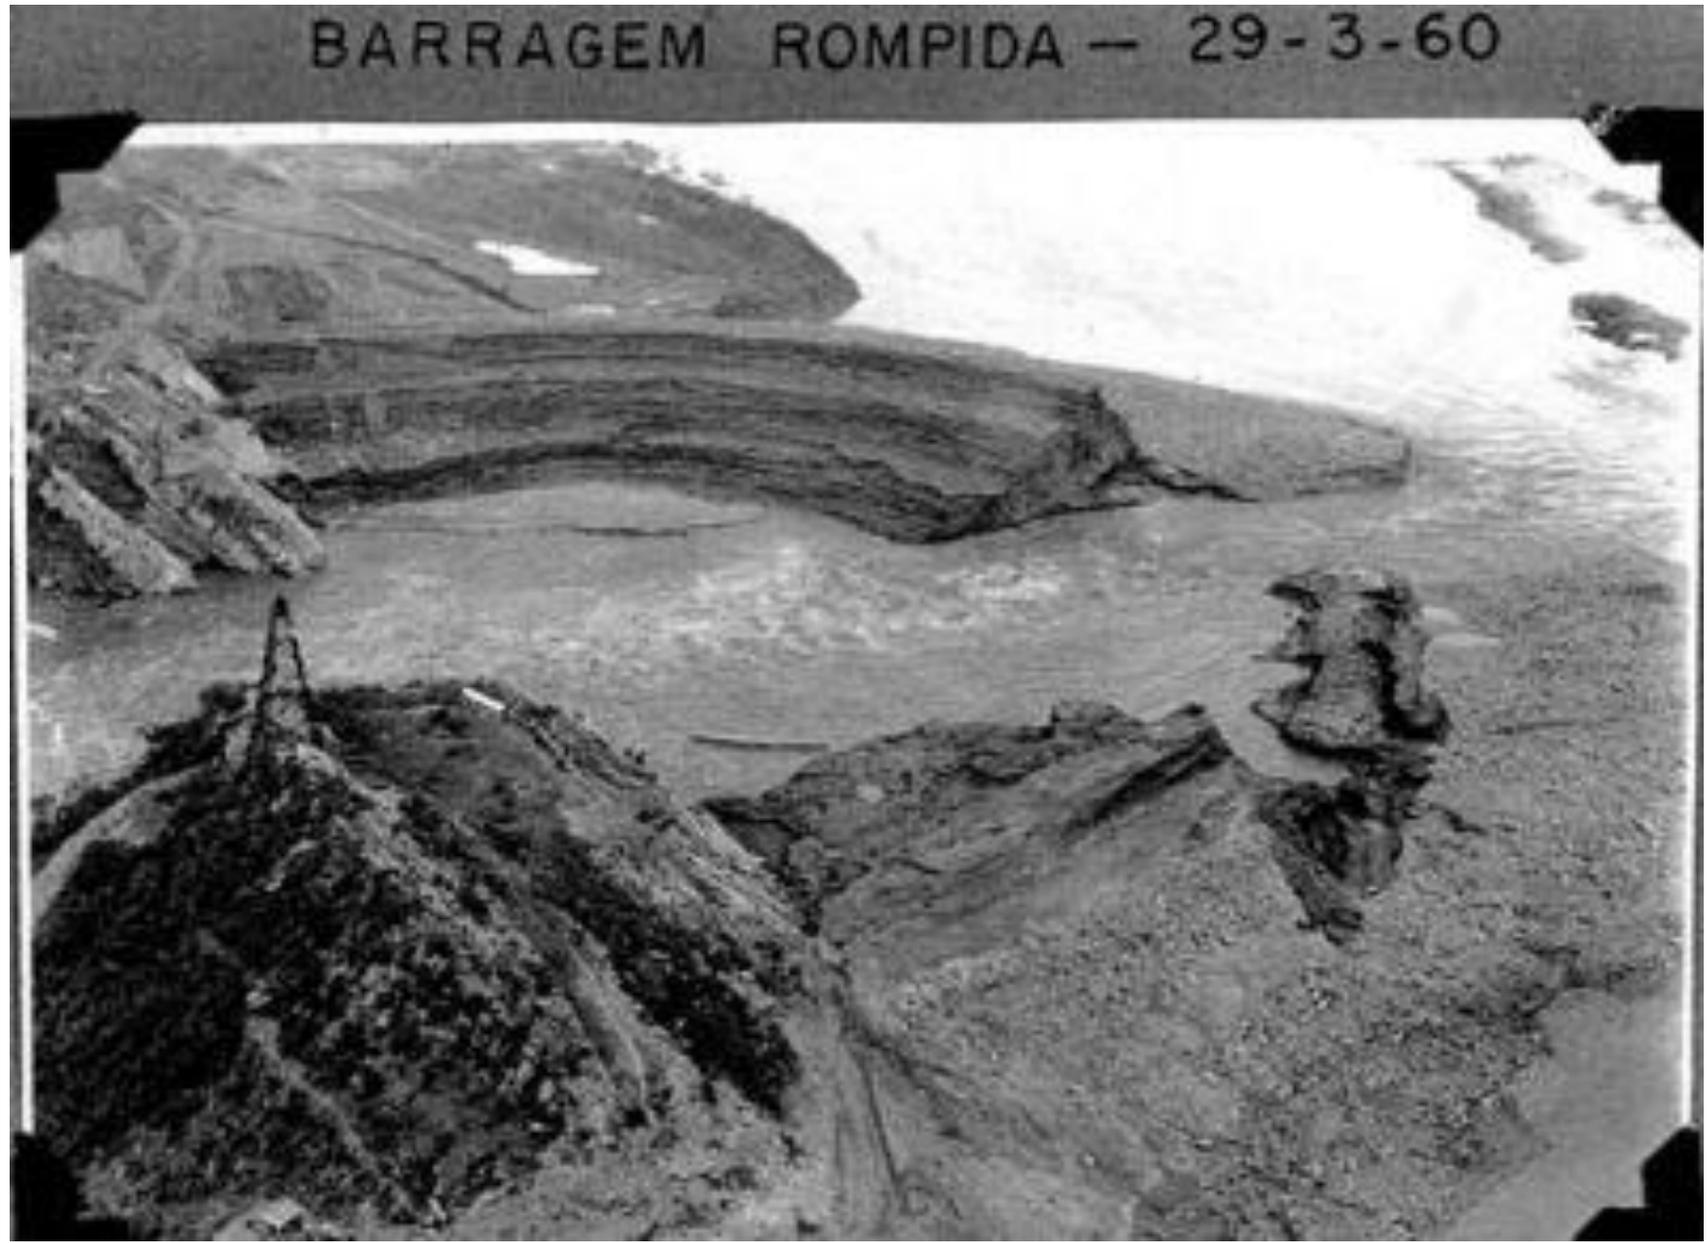
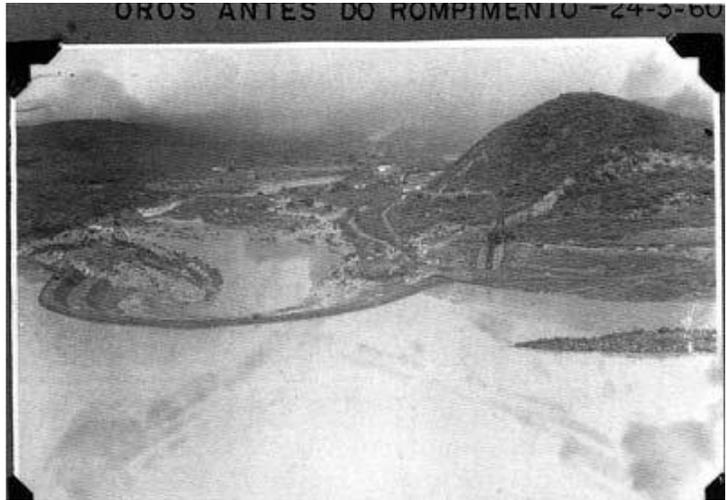
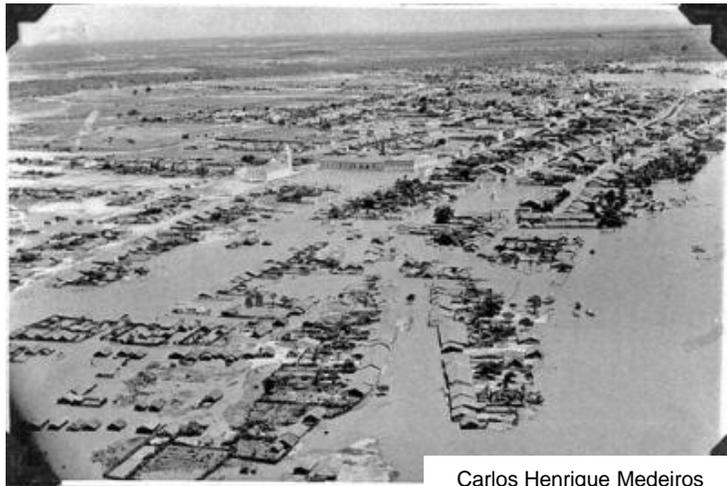
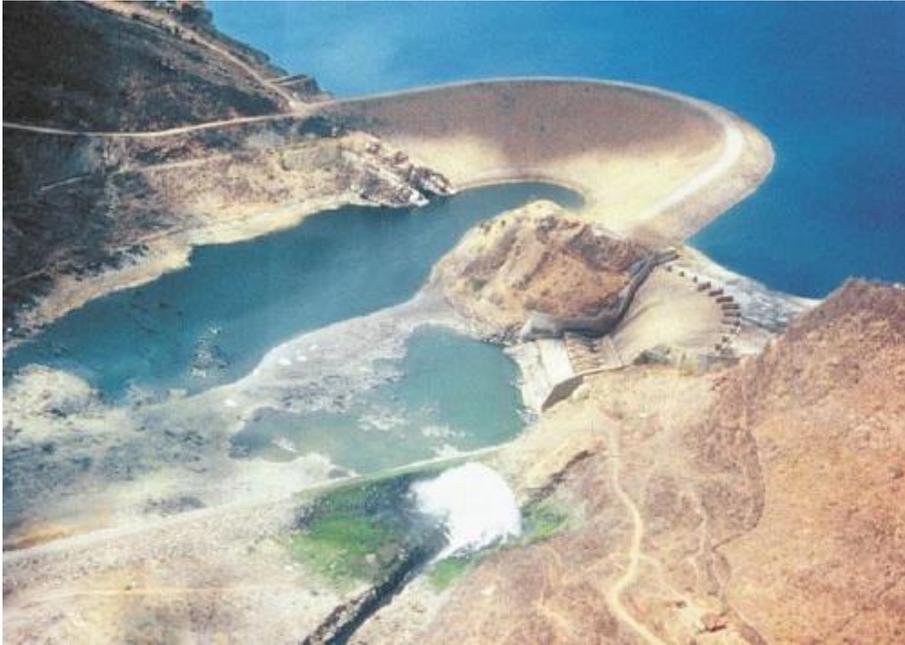
BARRAGEM DE ORÓS - CE

No início da década de 60 quando começaram as construções das grades barragens brasileiras, ocorreu no dia 26/3/1960 a ruptura da barragem de Orós, situada no rio Banabuiú, bacia hidrográfica do rio Jaguaribe, sendo na época, o maior impacto registrado com barragens no Brasil. A ruptura deu-se por galgamento da barragem, com a construção atrasada devido a falta de investimentos. Foram inundadas as cidades de Aracati, Itaiçaba, Jaguaribe, Limoeiro e Juazeiro, situadas a jusante. Atingiu aproximadamente 60% da população do baixo Jaguaribe que totalizava 170 mil habitantes.

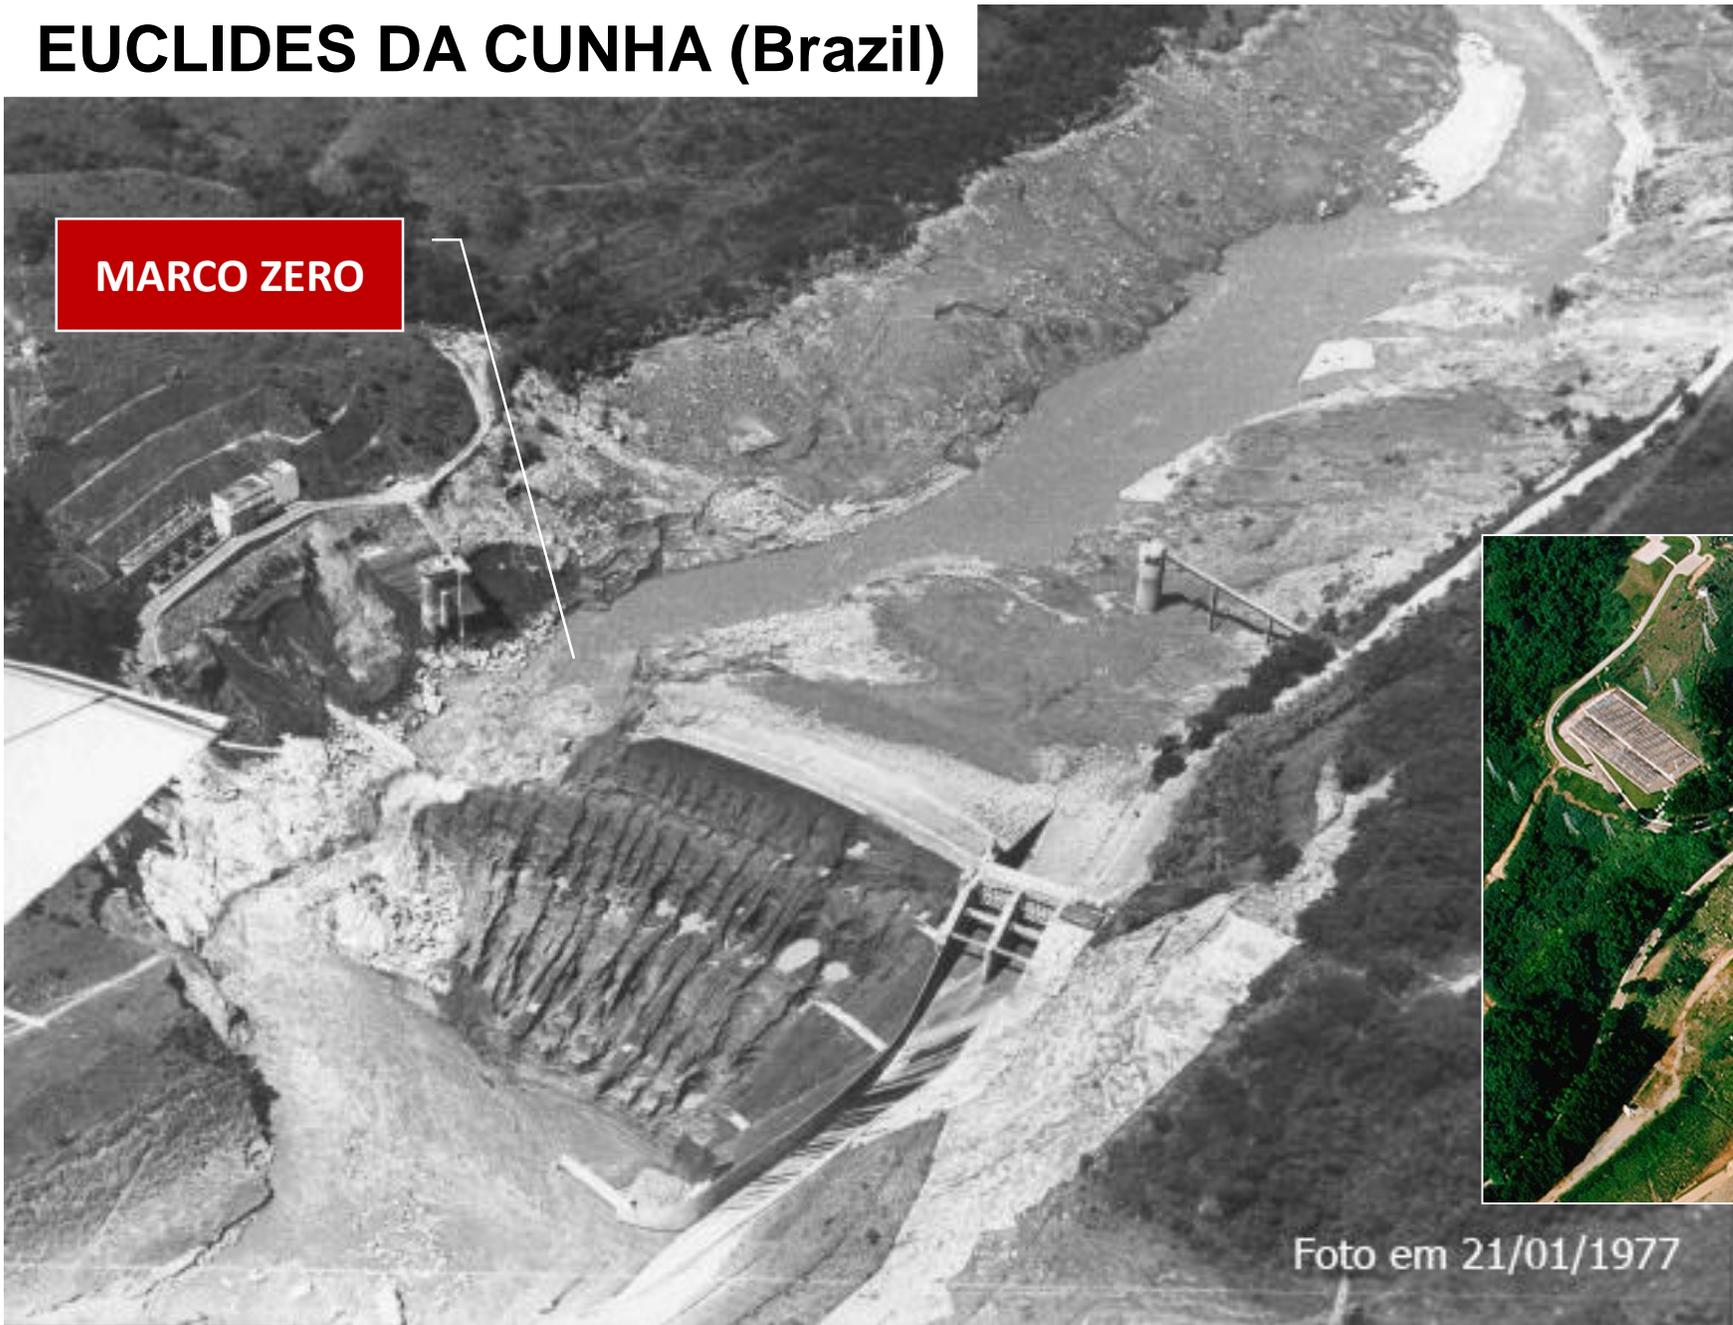
EUCLIDES DA CUNHA (Brazil)

Foto em 21/01/1977

- Dados da Barragem:
 - Local: Rio Pardo
 - H máxima: 56m
 - Comprimento no coroamento: 312m
 - Capacidade do vertedouro: 2040m³/s
 - Capacidade da descarga de fundo: 300m³/s
 - Potência Instalada: 94,8MW
 - Volume da Barragem: 2,2 milhões de m³
- Precipitação: 260mm entre 7:00h do dia 19 às 7:00h do dia 20/01/1977. Concentrou-se em uma área de 1670Km² (86% da BH incremental UHE Caconde / UHE Euclides da Cunha).
- Volume Precipitado: 300 x 10⁶ m³ H médio = 180mm por dia
- Galgamento ocorreu na extremidade direita da crista da barragem que estava 30cm mais baixa.
- O Transbordamento da barragem começou as 20:30h do dia 19/01 e a ruptura às 03:30h do dia 20/01.

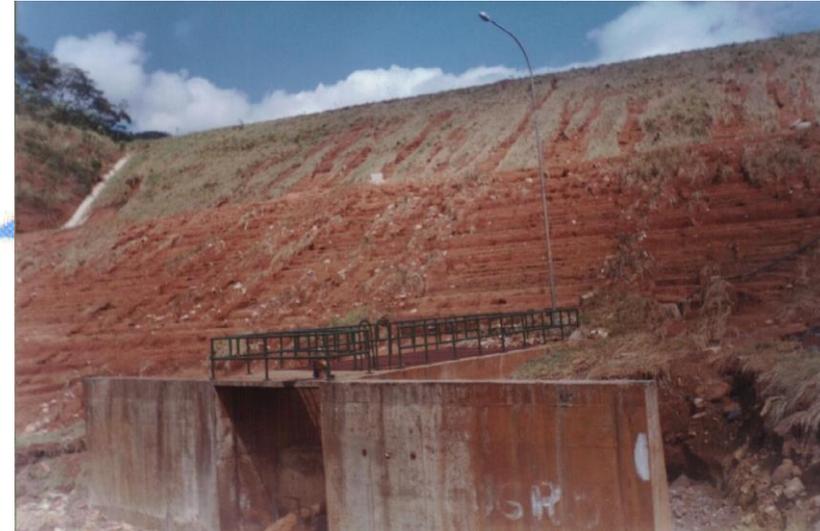
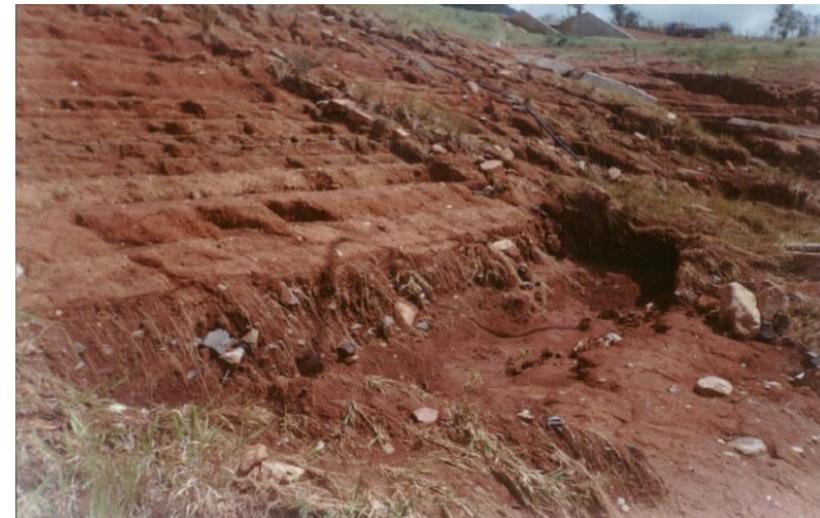
Barragem do Aipim - Antonio Gonçalves/Senhor do Bonfim/Pindobaçu

Cheia de projeto = 147 m³/s (TR=1.000 anos)
Vazão Afluente = 550 m³/s
Tempo de vertimento = 20 min

GALGAMENTO PREVISÍVEL? NÃO
GALGAMENTO SEM RUPTURA,
PREVISÍVEL? NÃO

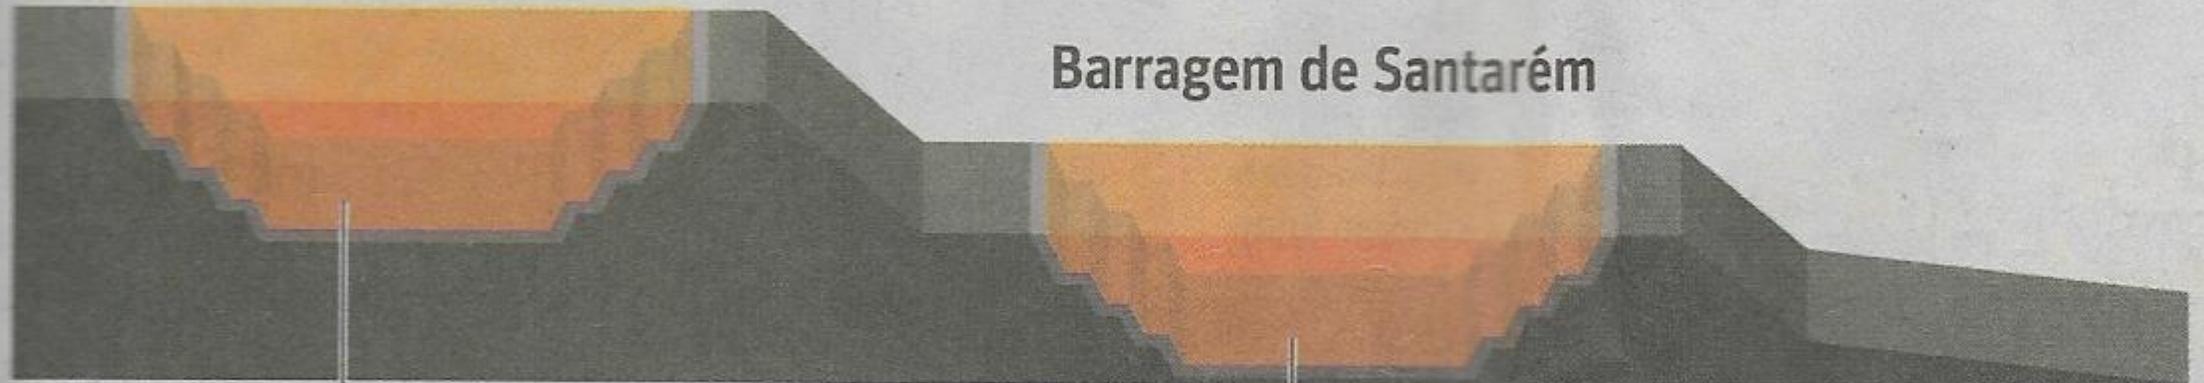
Por volta das 15h do dia último dia 5, a barragem do Fundão, com armazenamento de 55 milhões de m³, se rompeu

Em seguida, segundo a Samarco, o volume da barragem do Fundão “invade” a de Santarém

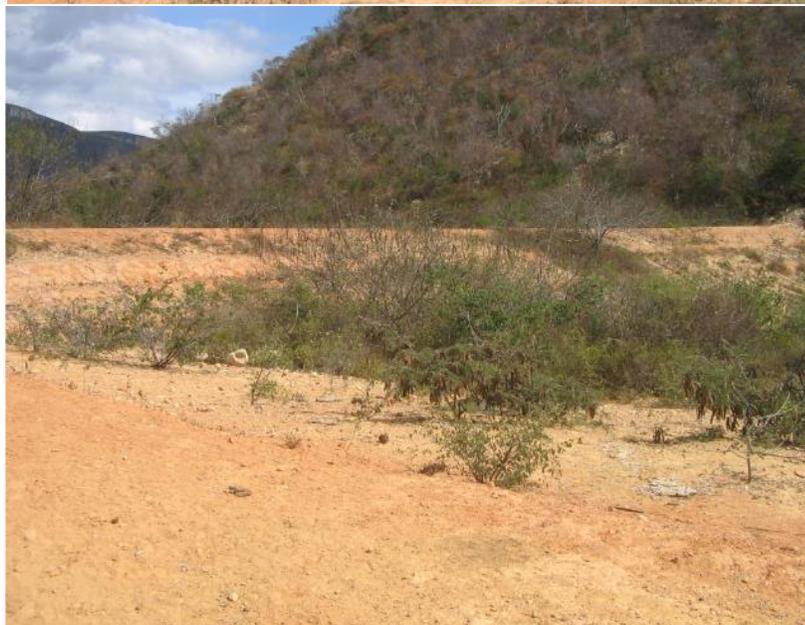
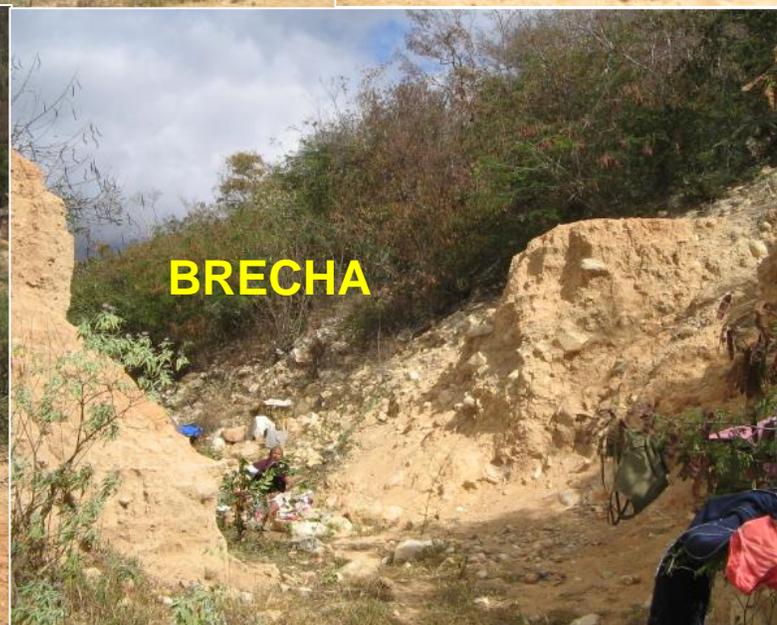
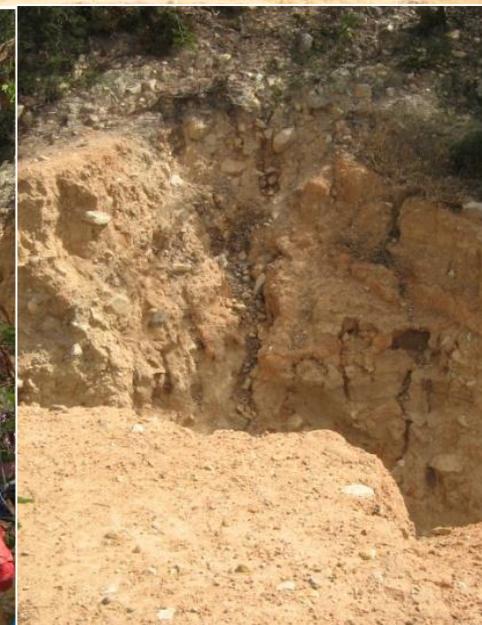
**NA REGIÃO NORDESTE DO PAÍS, A MAIORIA
APRESENTA PROBLEMAS DE PROJETO,
CONSTRUÇÃO E MANUTENÇÃO.**

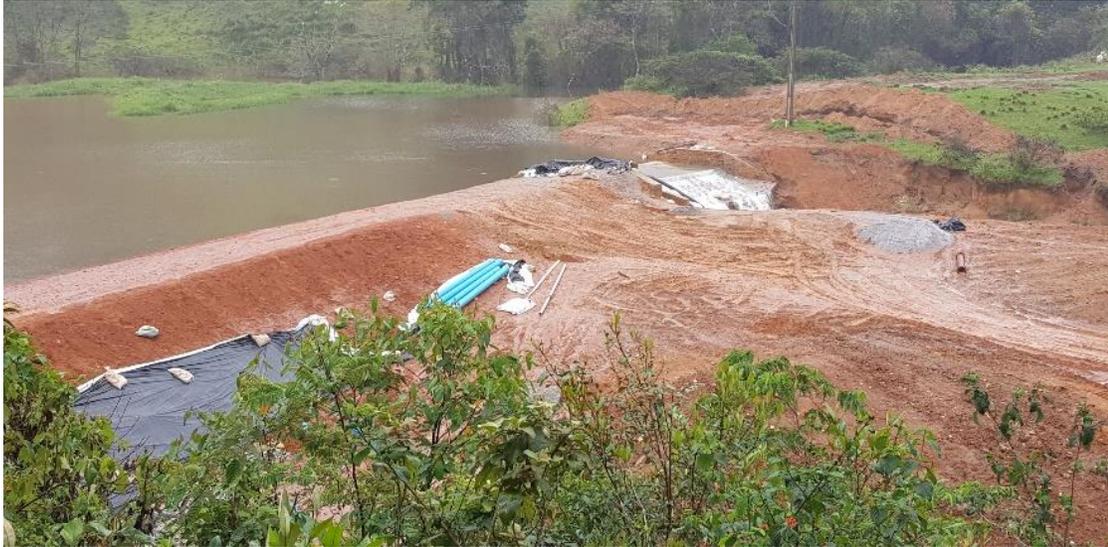
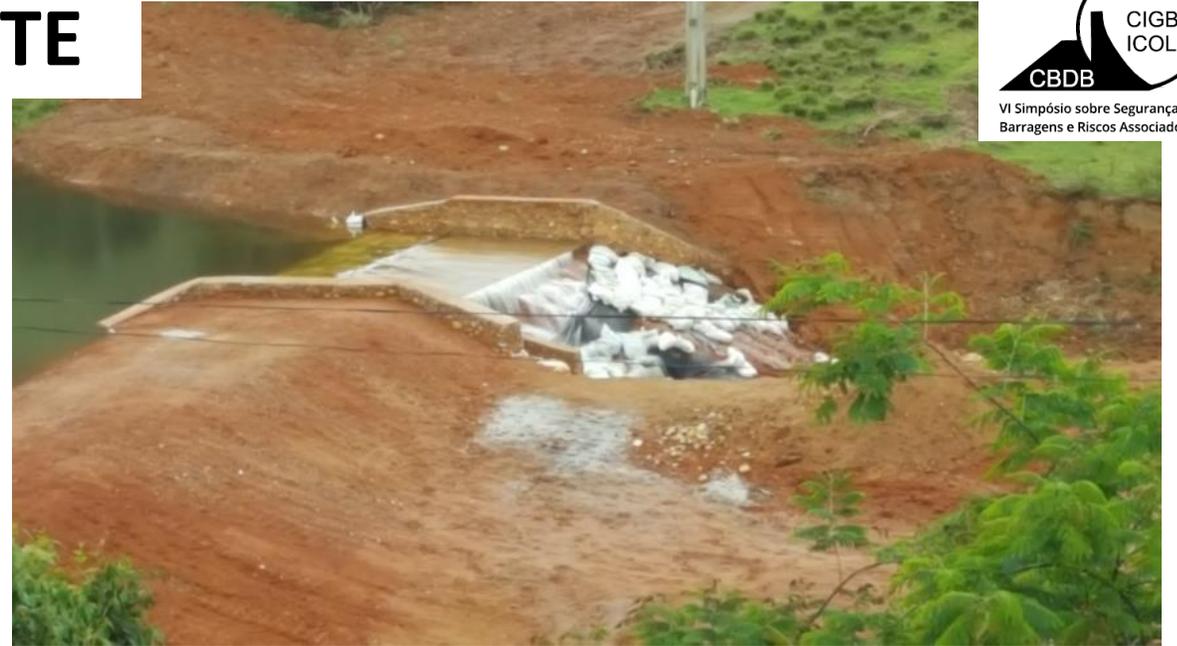
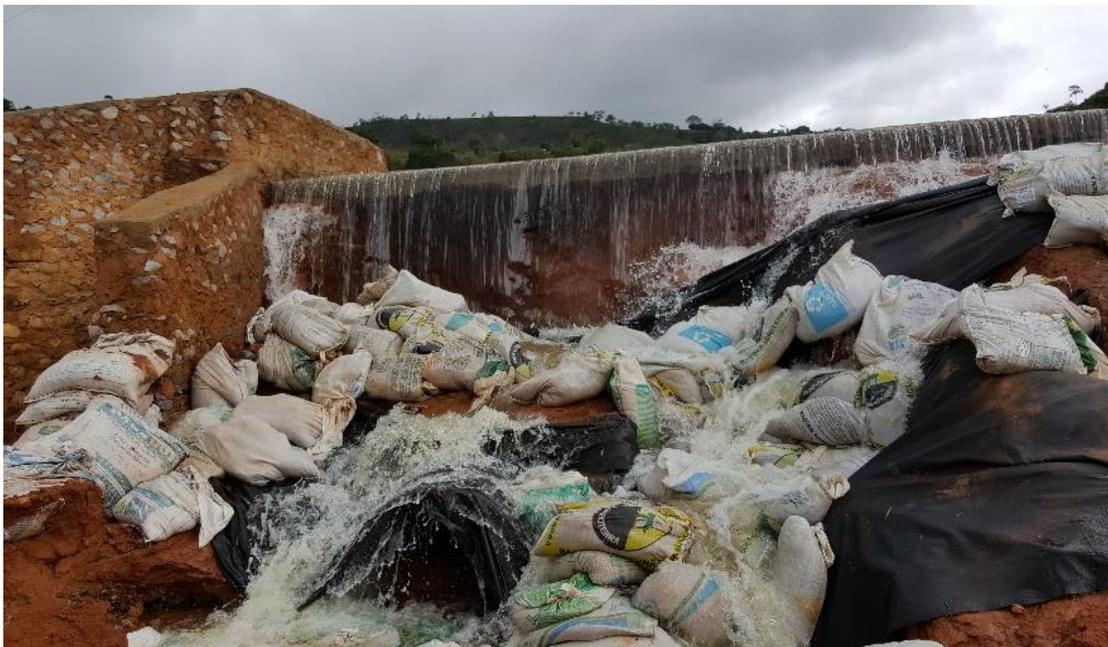
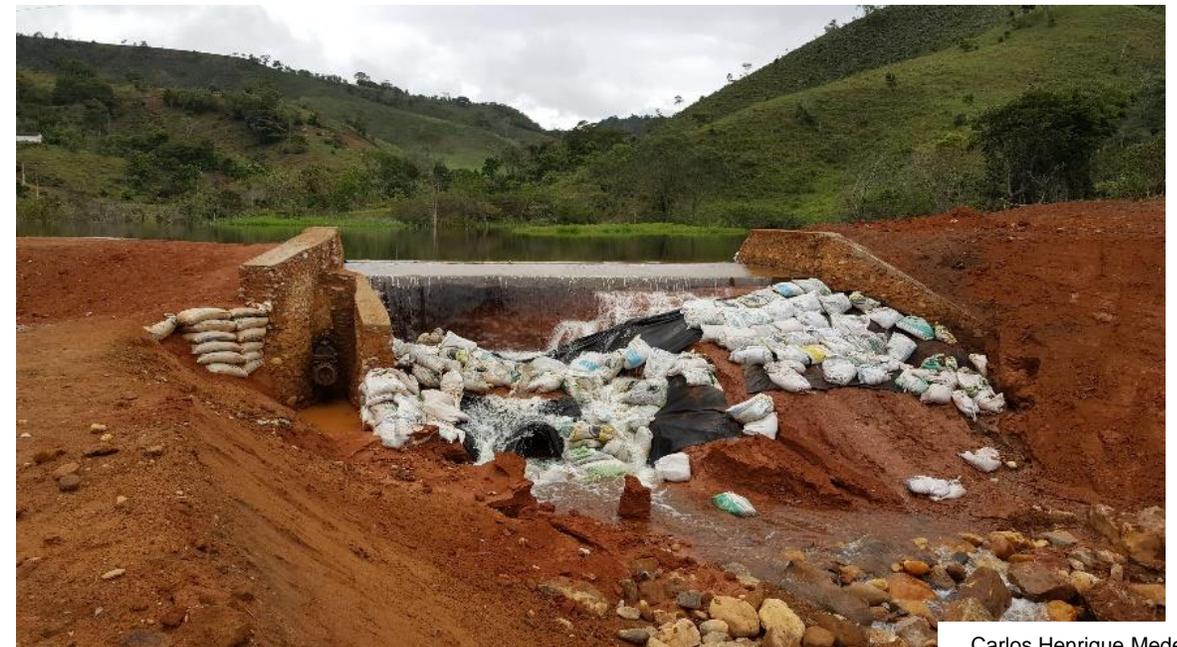
RISCO DE GALGAMENTO IMINENTE
