Palestra 1 - Incidentes e Acidentes Hidráulicos em Barragens - Lições Aprendidas

Carlos Henrique Medeiros
Prof ., Eng. Civil., M.Sc., Ph.D.

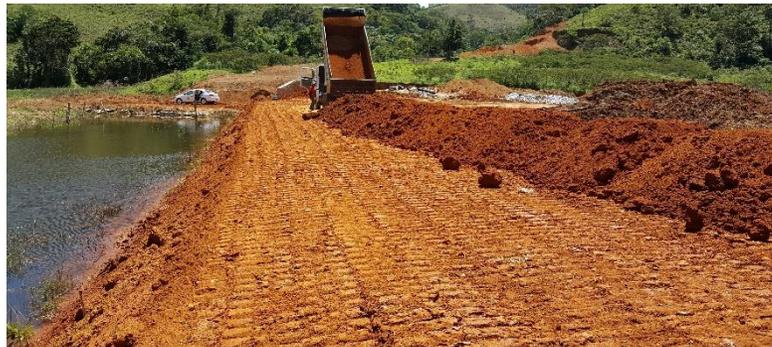
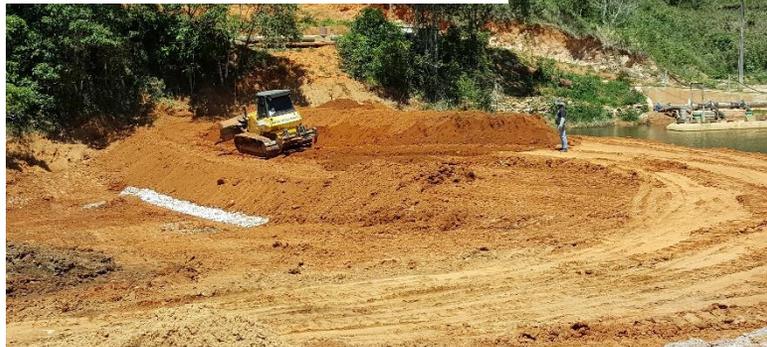
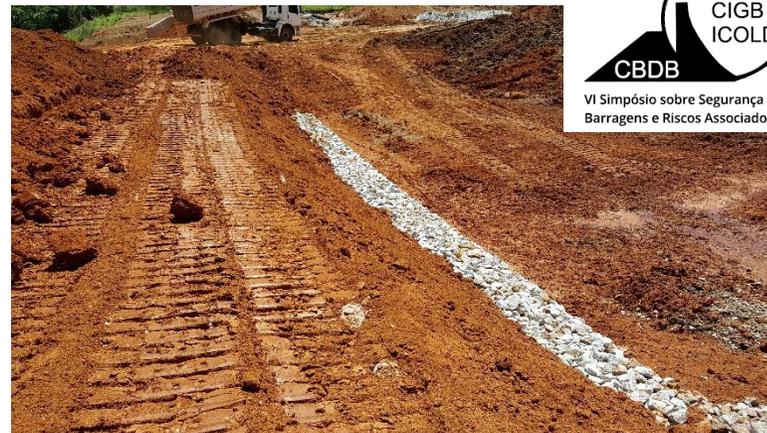
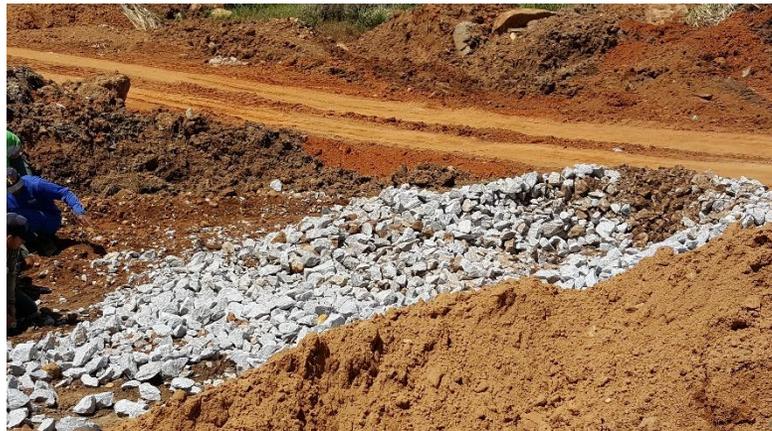
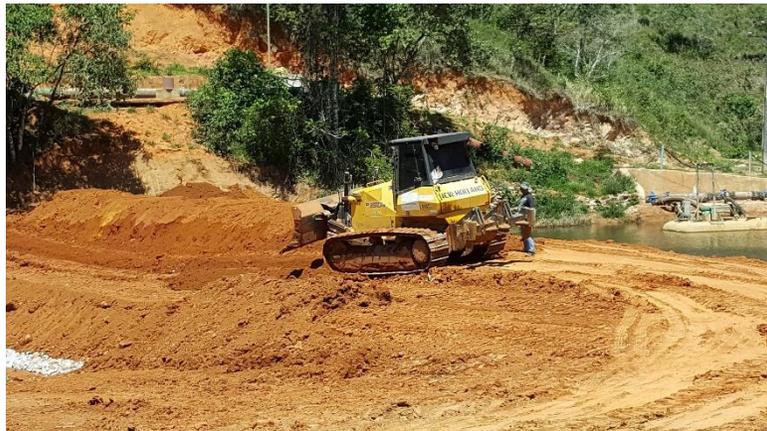
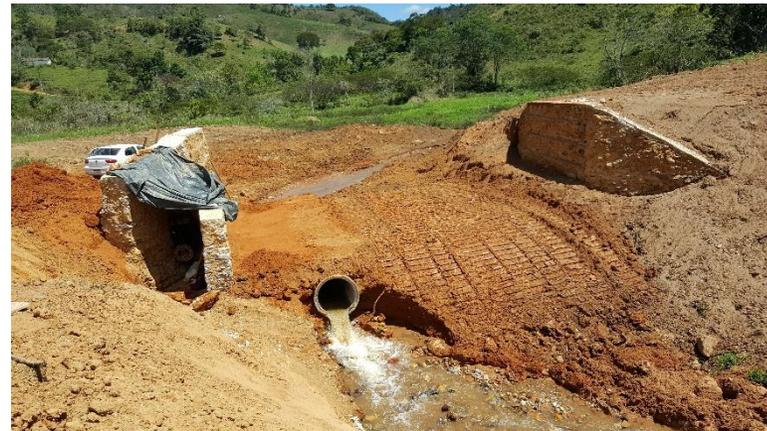
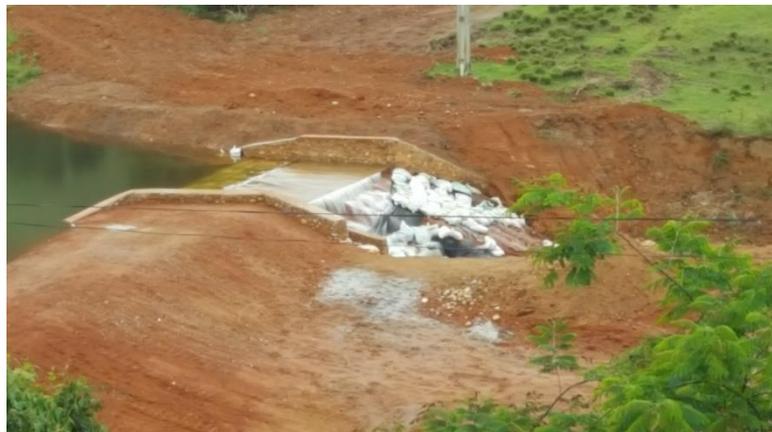
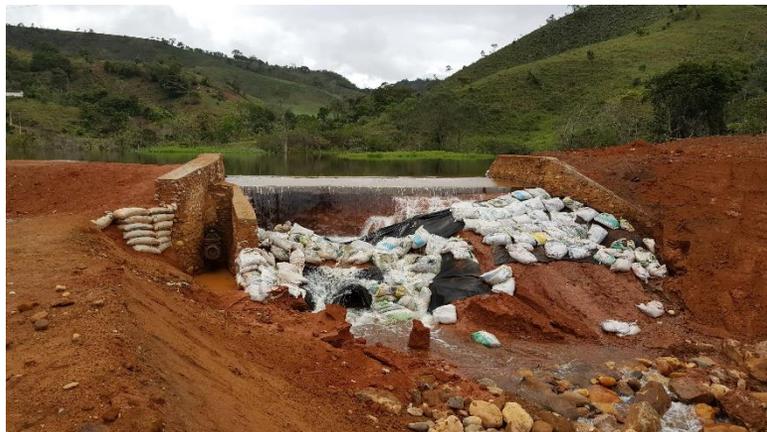
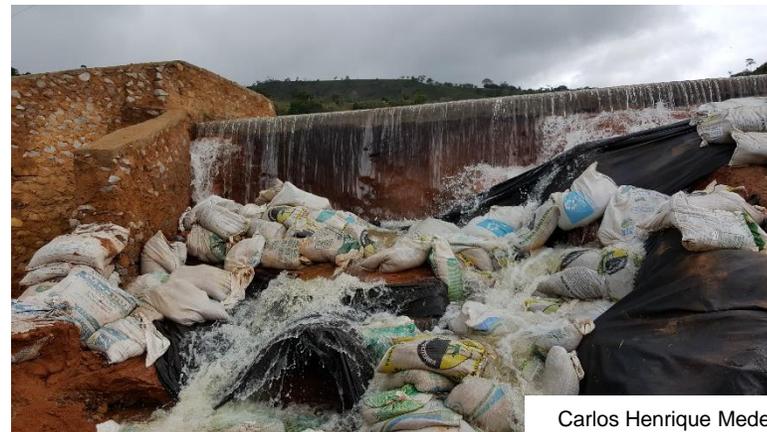
RISCO DE GALGAMENTO IMINENTE

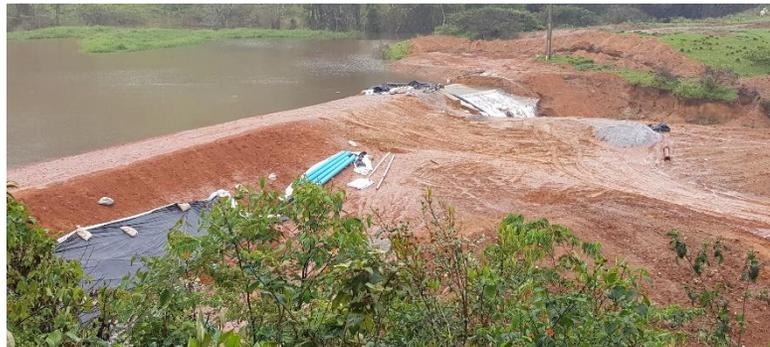
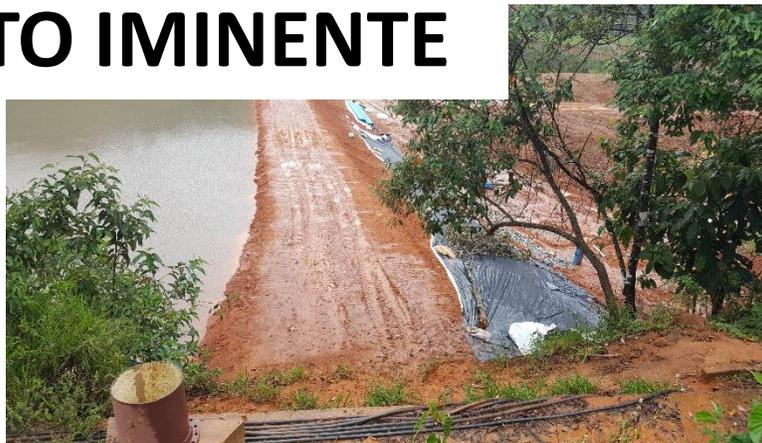
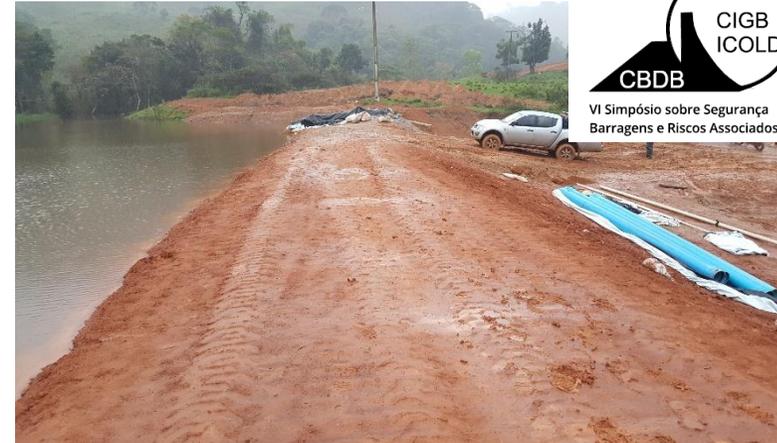
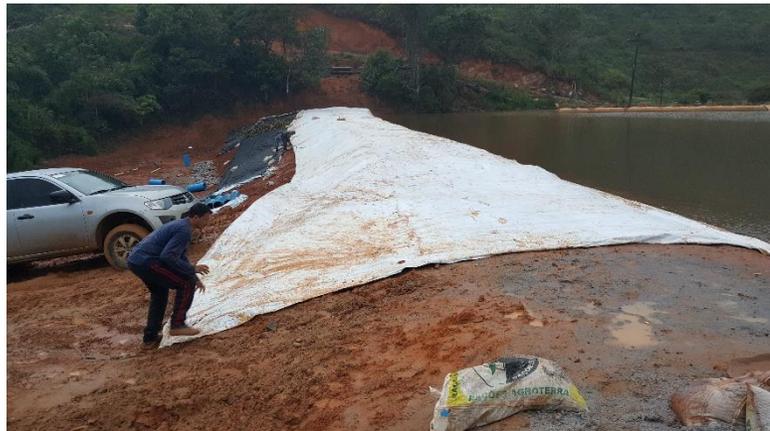
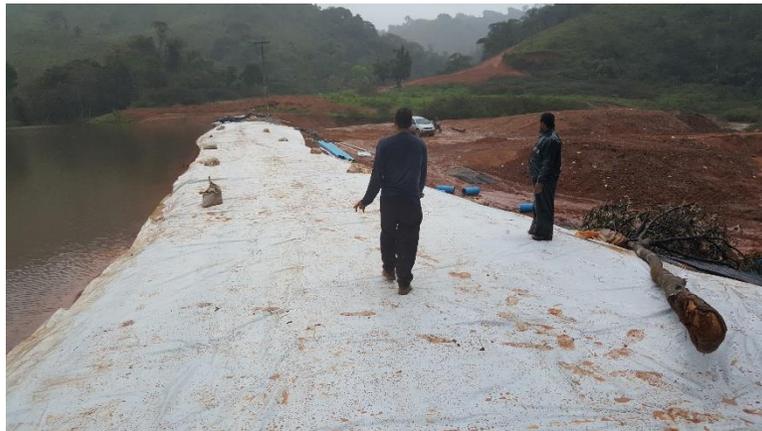
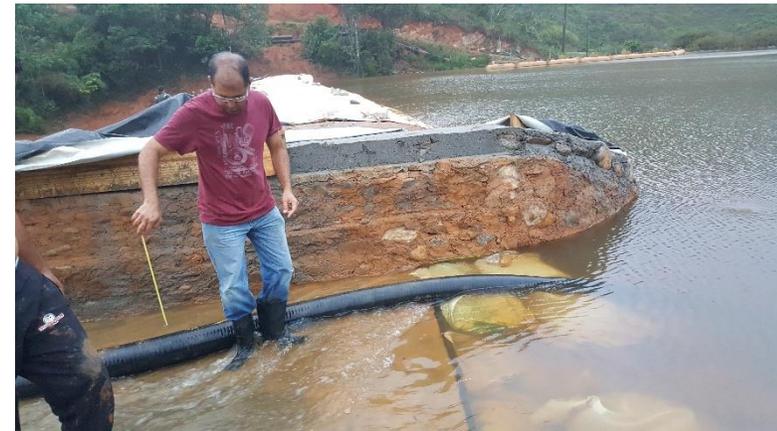
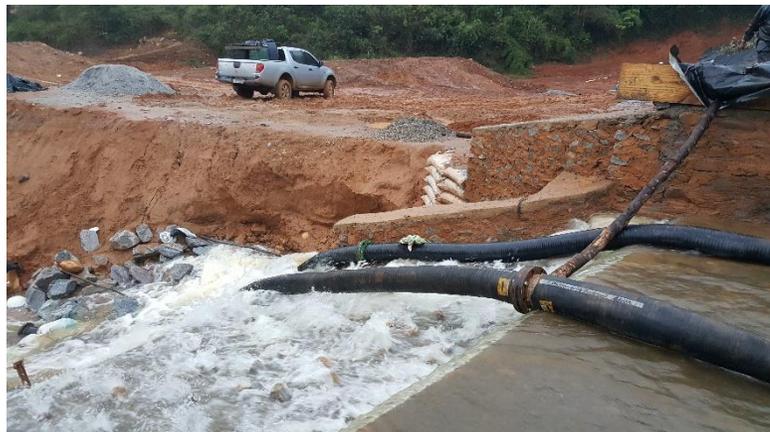
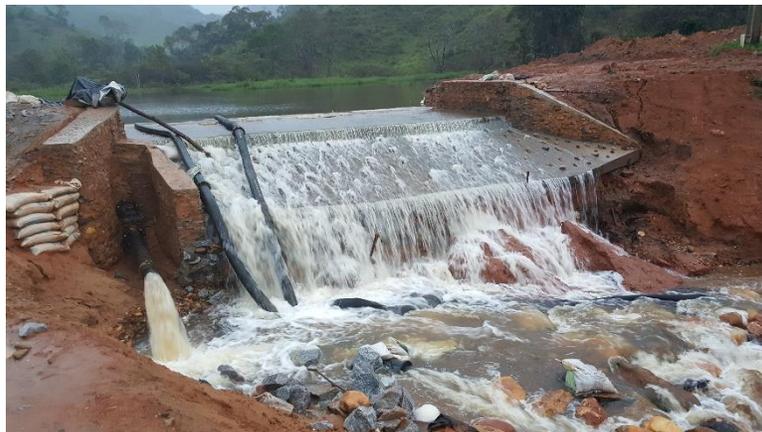
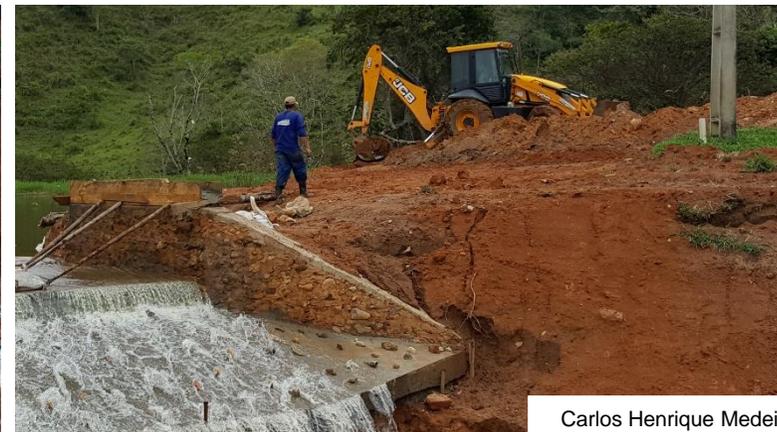
RISCO DE GALGAMENTO IMINENTE

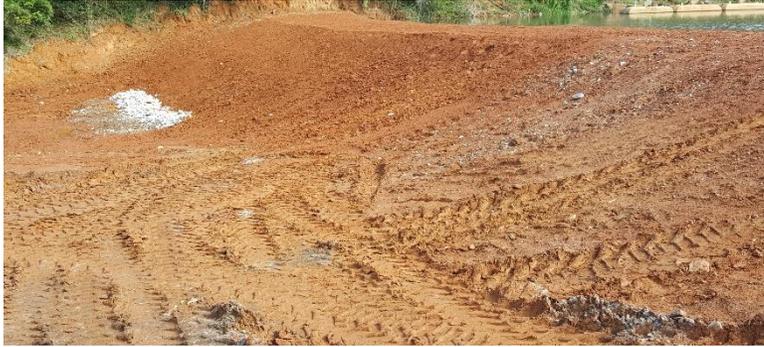
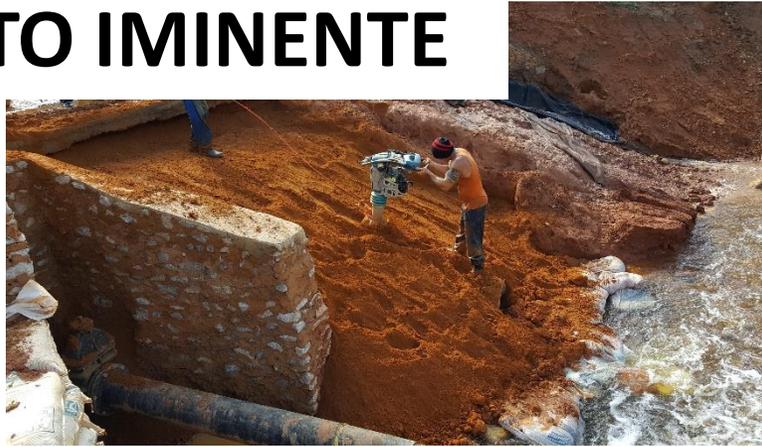
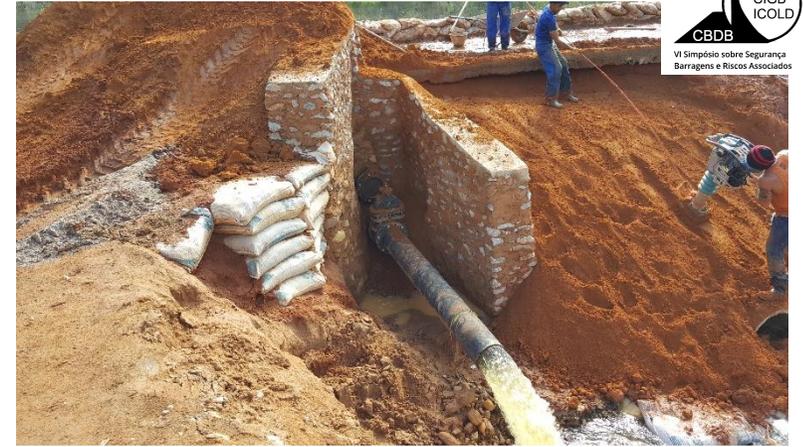
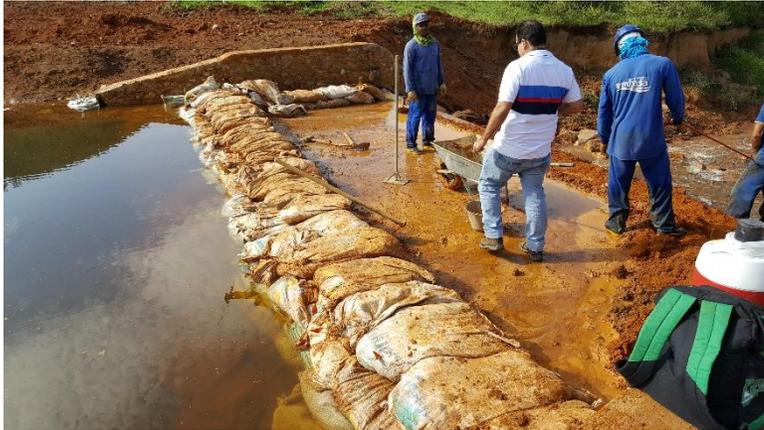
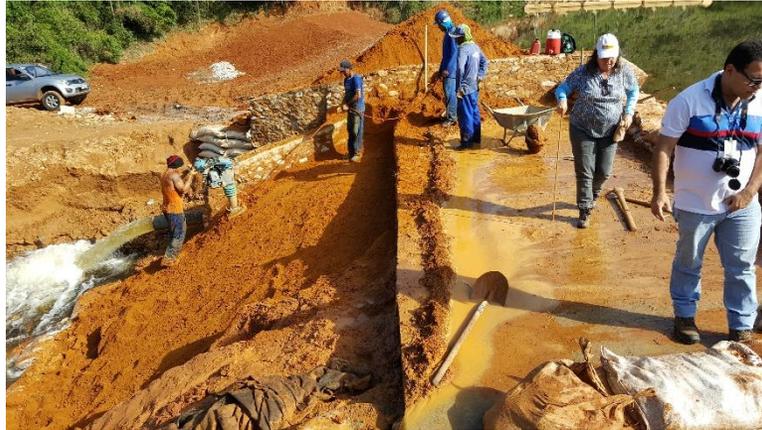
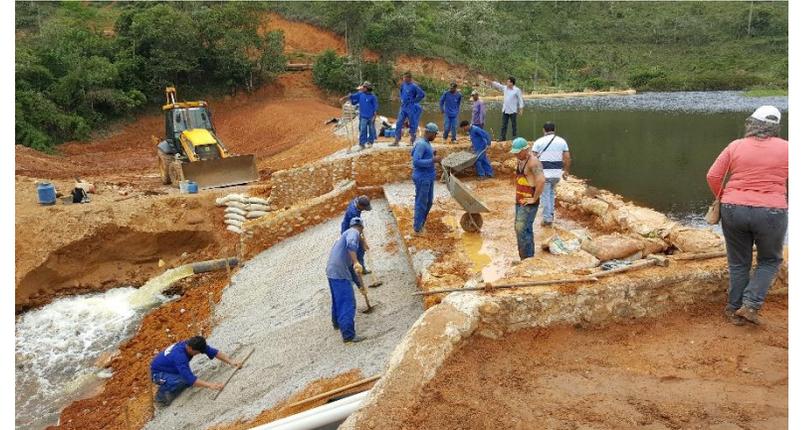
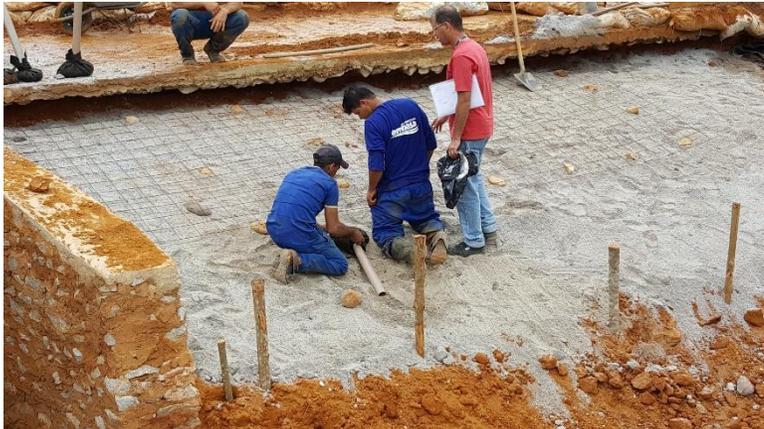
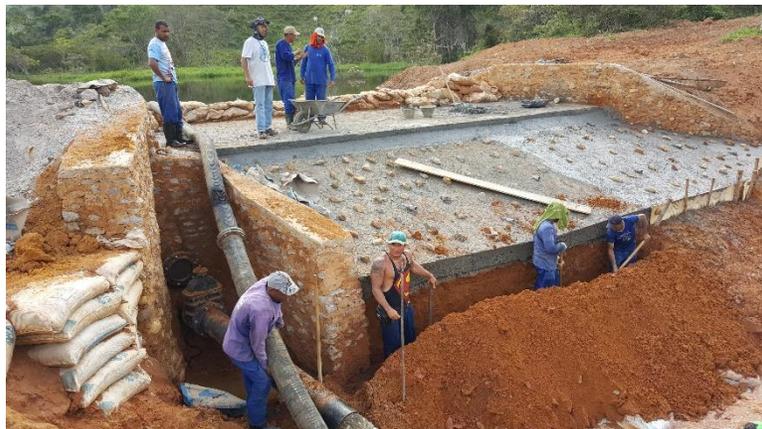
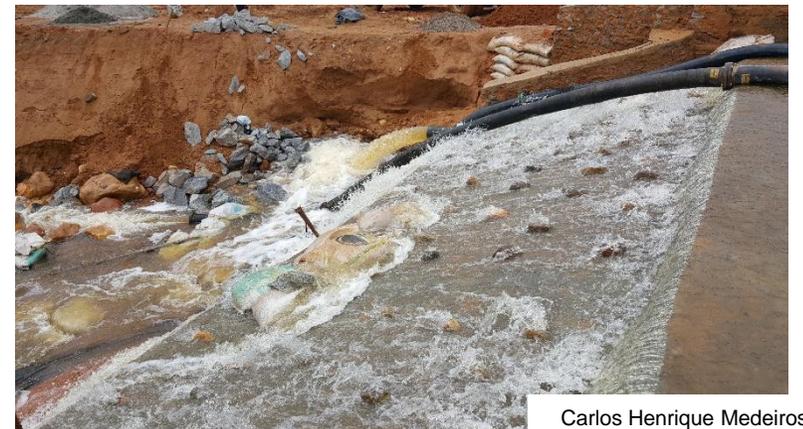
RISCO DE GALGAMENTO IMINENTE

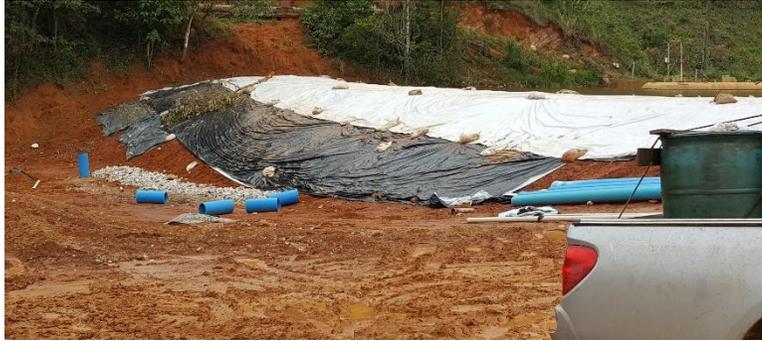
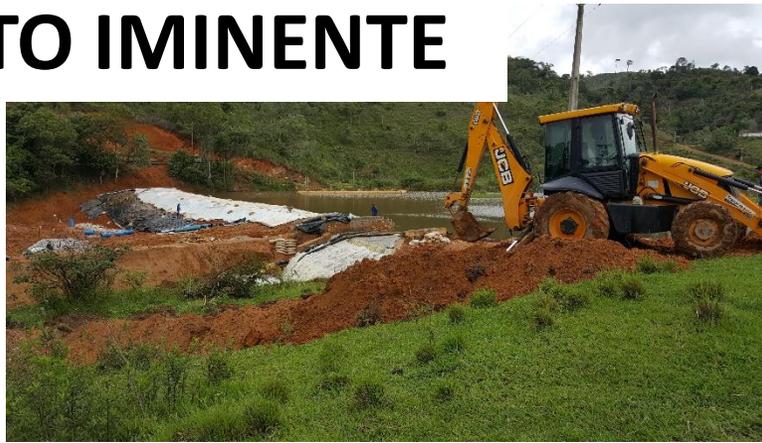
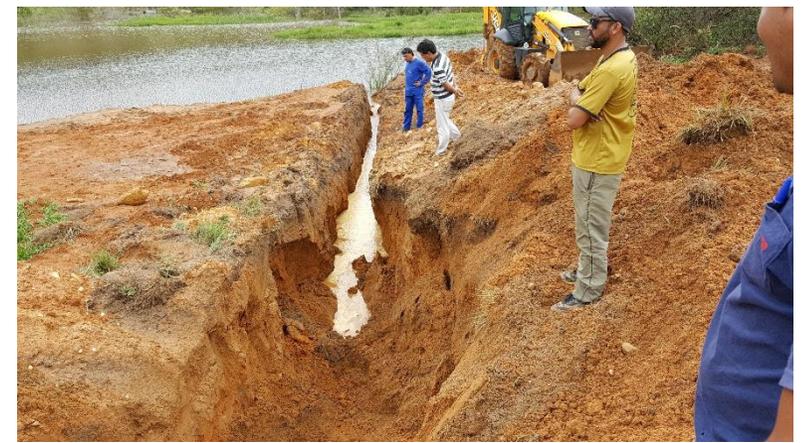
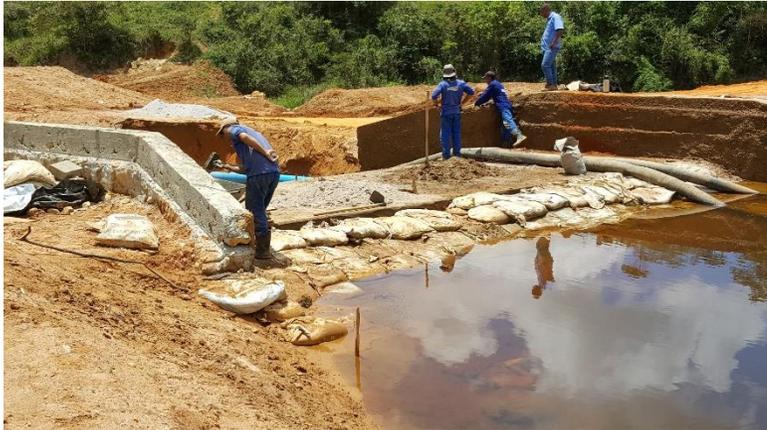
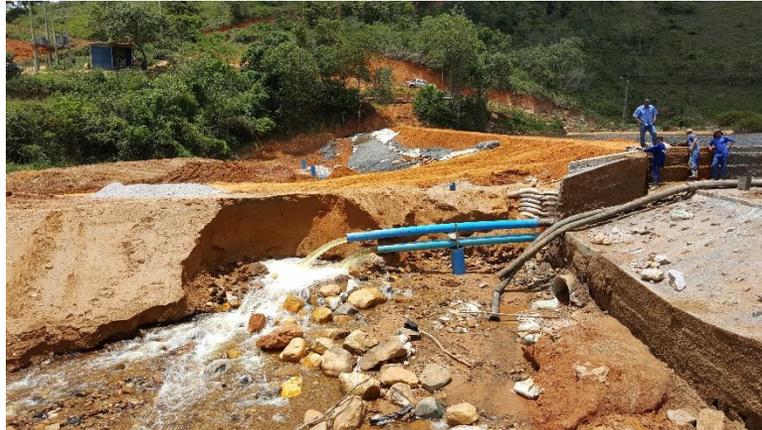
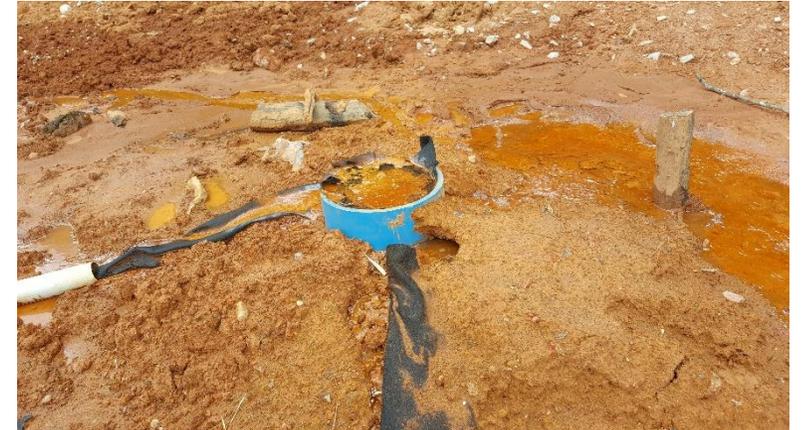
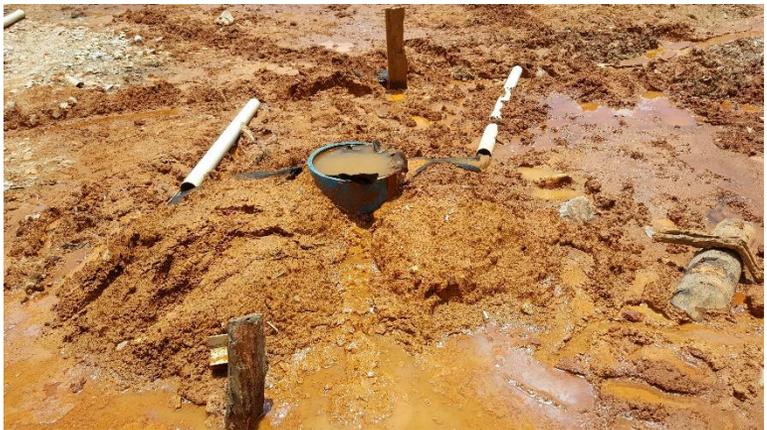
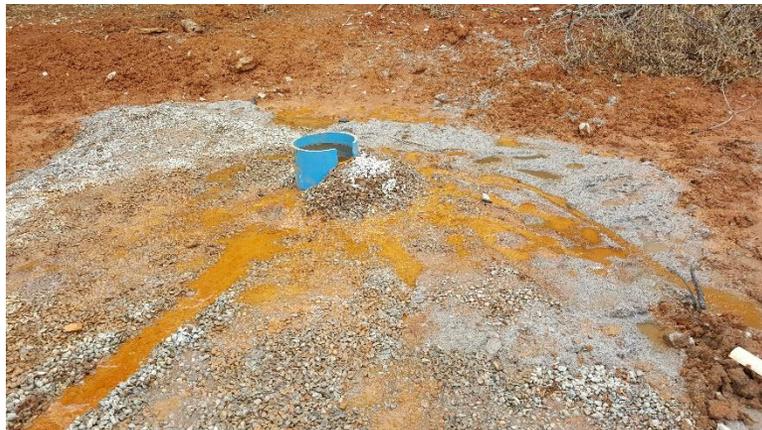
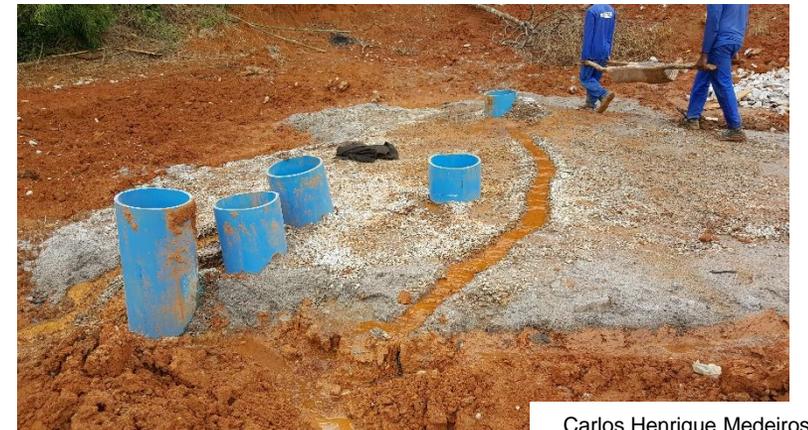
RISCO DE GALGAMENTO IMINENTE

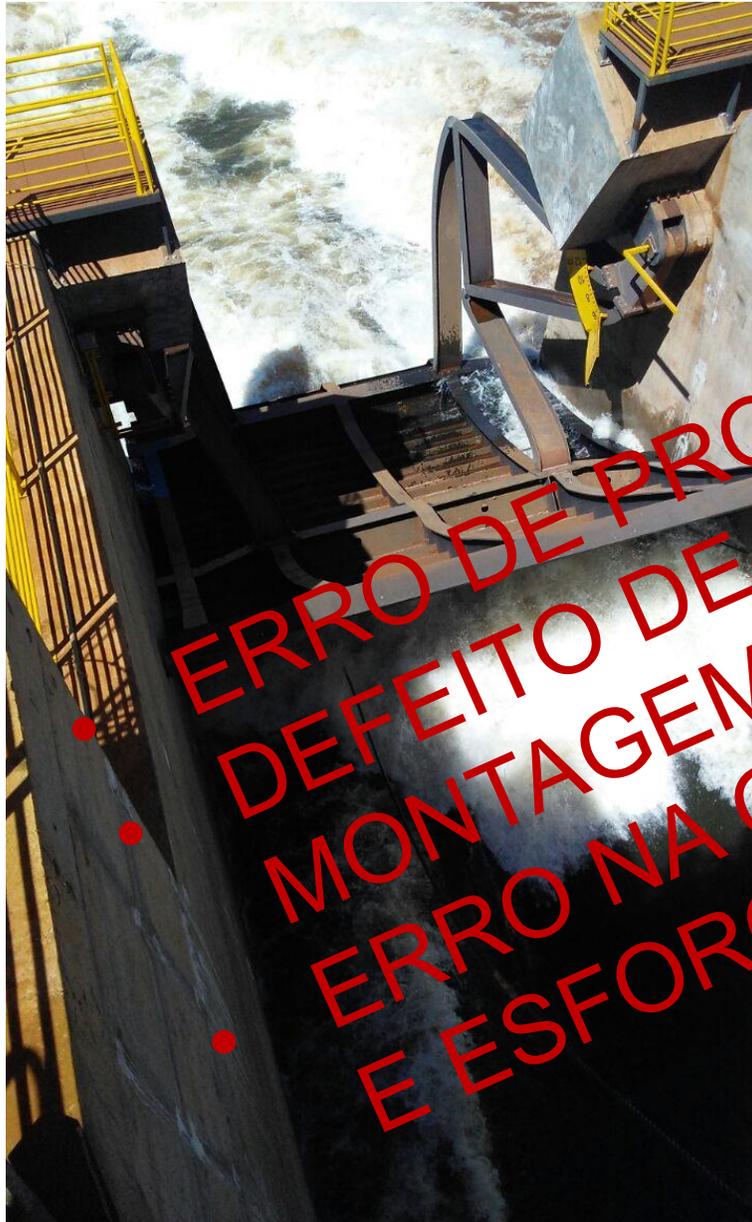
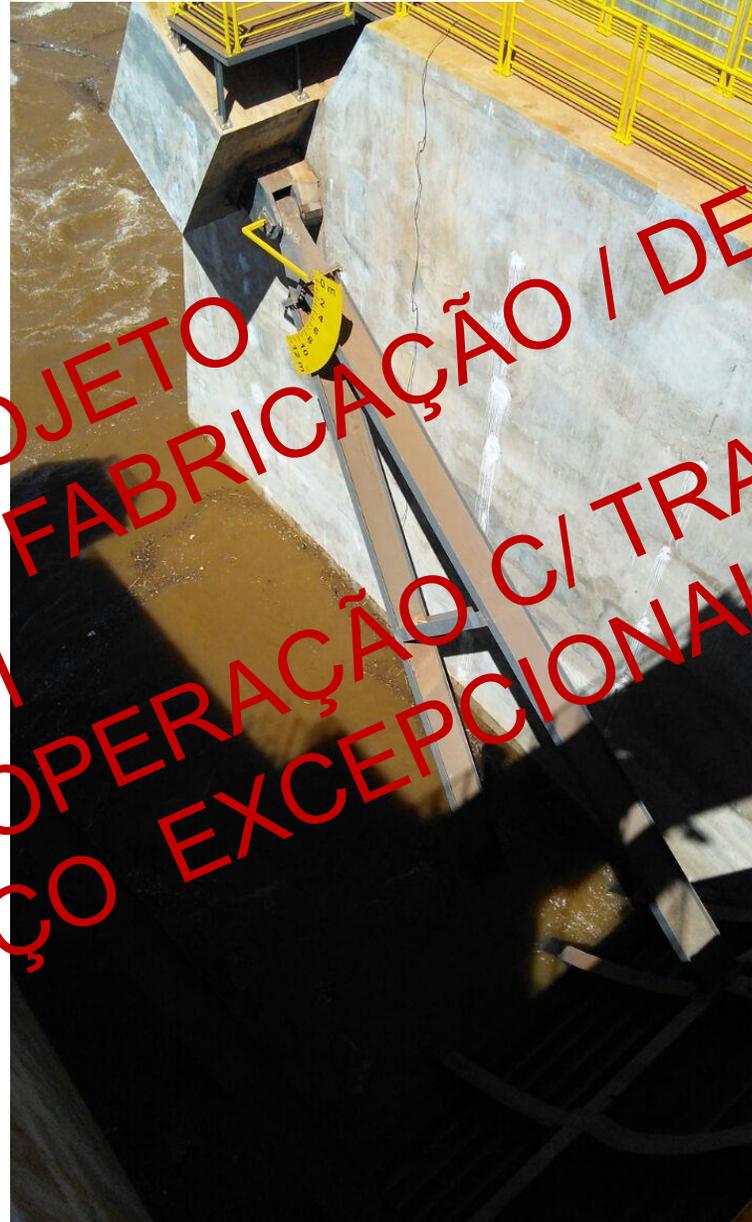
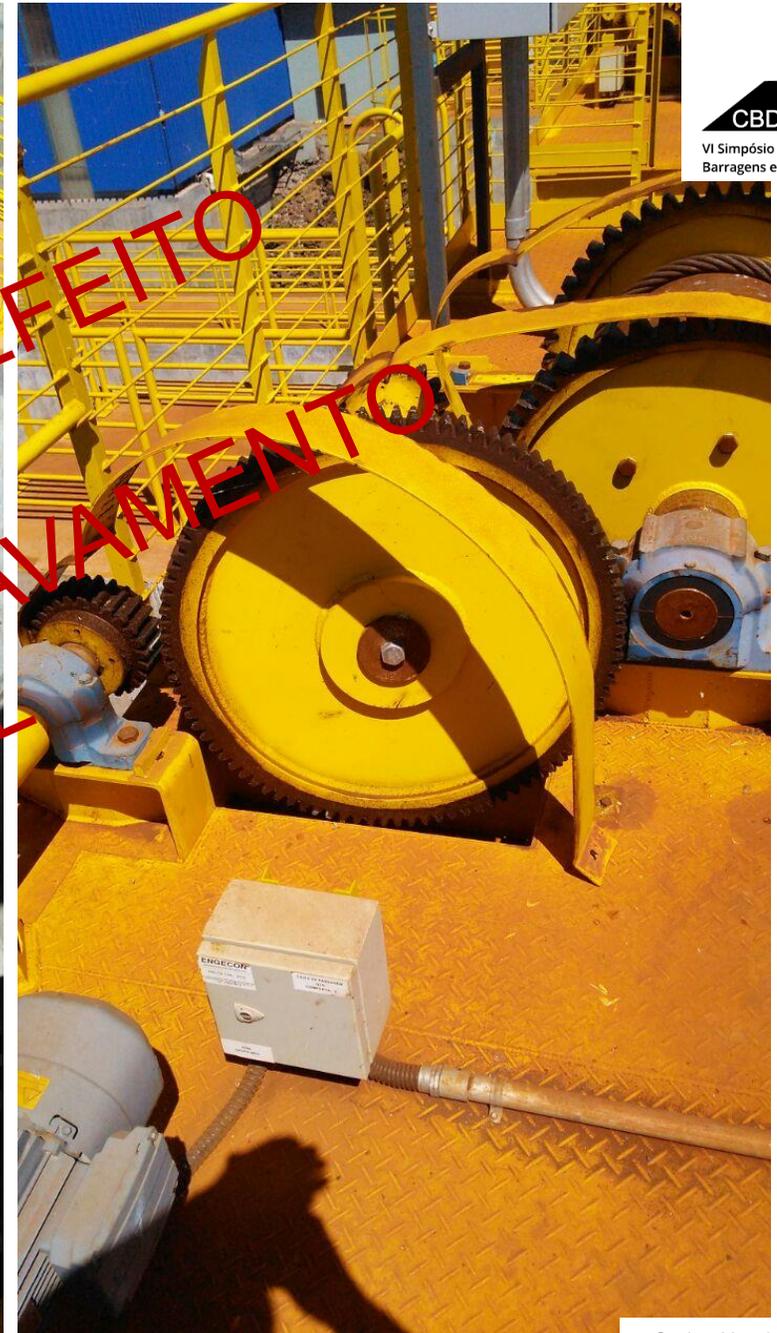
INCIDENTE C/ HIDROMECAÂNICO
