Encontro Nacional
de Águas Urbanas

HISTÓRICO DE IMPLANTAÇÃO DOS VERTEDORES DA BARRAGEM DA PAMPULHA NO MUNICÍPIO DE BELO HORIZONTE-MG

Marcos Ferreira de Souza¹; Pedro de Paula Drumond²; Raquel Guimarães Soares da Cunha³; Márcia M. L. P. Coelho⁴

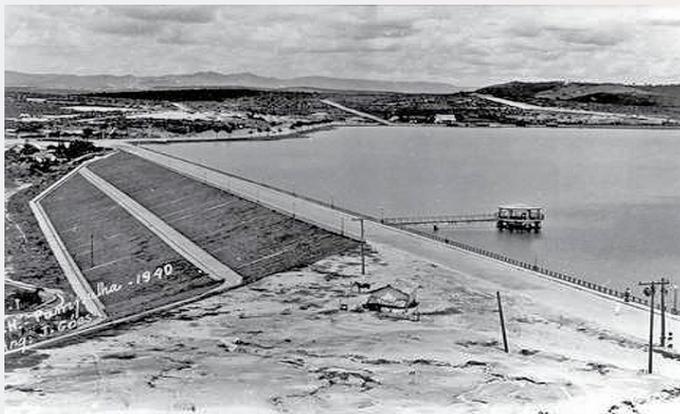
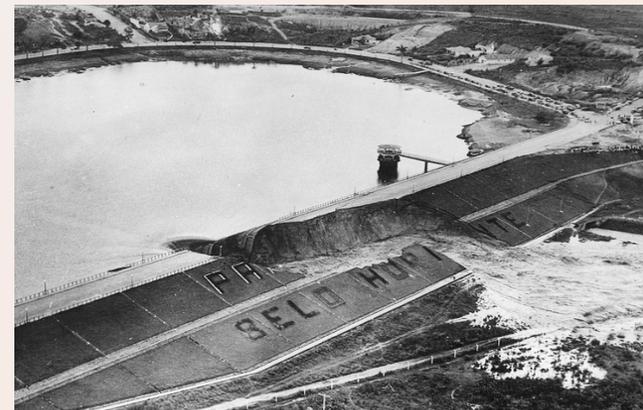
(a)

(b)

Figura 1 – (a) Barragem após Inauguração e (b) Rompimento da barragem em 1954.

- As obras para a construção do reservatório tiveram início no ano de 1936, com execução em duas etapas. Em 1943 foi concluída a execução;
- Em 20 de abril de 1954 ocorreu à ruptura do maciço da barragem;
