**16, 17 e 18 de setembro de 2014**

# **Avaliação da Qualidade da Água na Bacia do Ribeirão Conquistinha em Uberaba-MG**

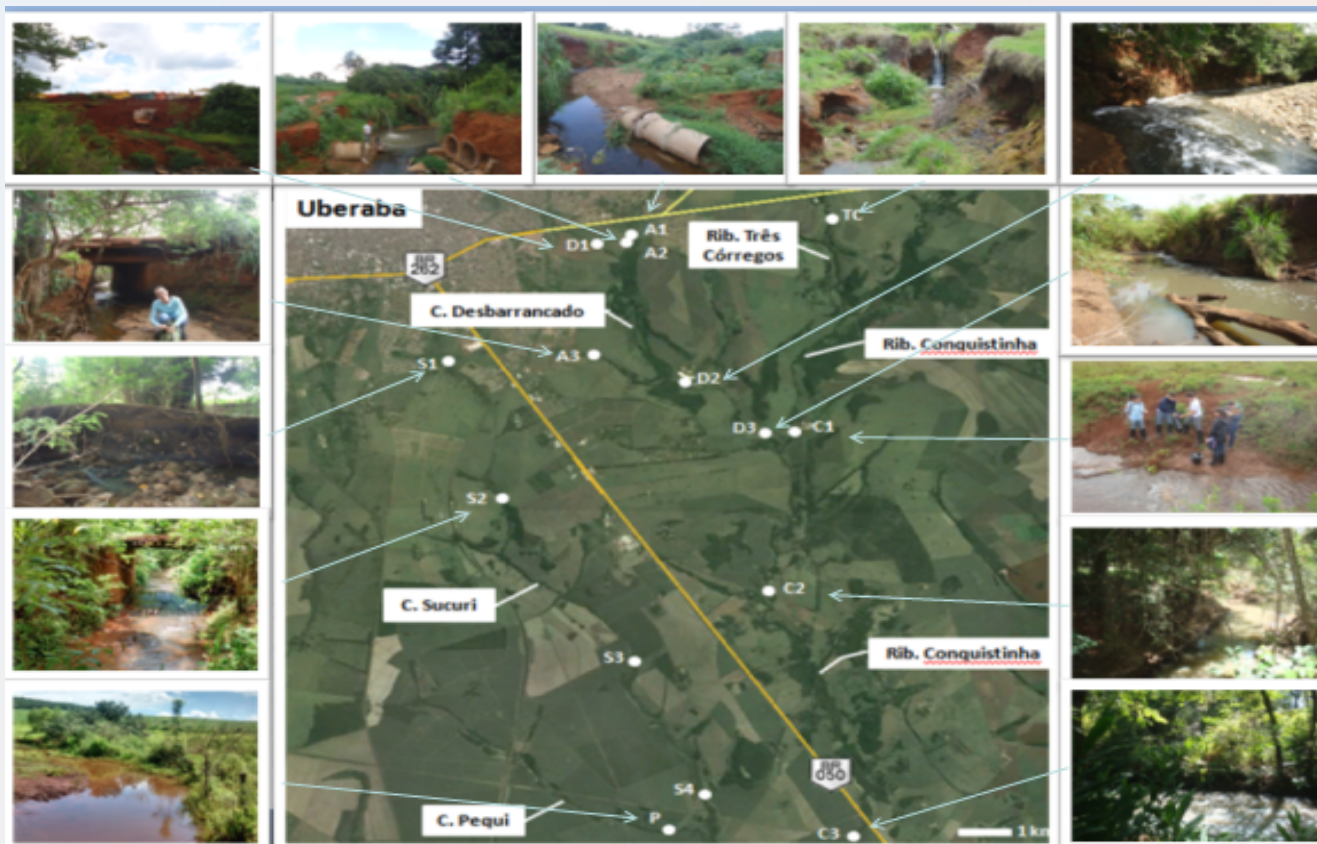
Bacia do Ribeirão Conquistinha, localizada no município de Uberaba, Minas Gerais.

Latitude: 19° 44' 54" S  
Longitude: 47° 55' 55" W  
Altitude: 801m

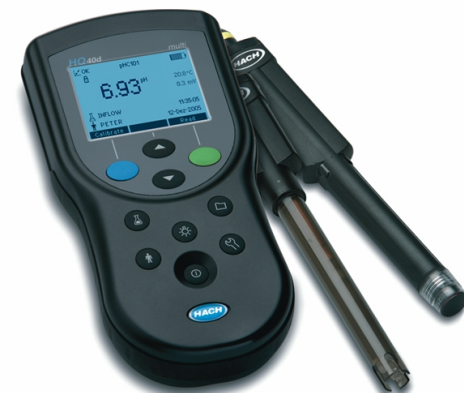
Sonda multi-parâmetros HQ 40d Hach

Indicadores de degradação do corpo hídrico:  
oxigênio dissolvido (OD), condutividade elétrica (CE),  
temperatura e pH.

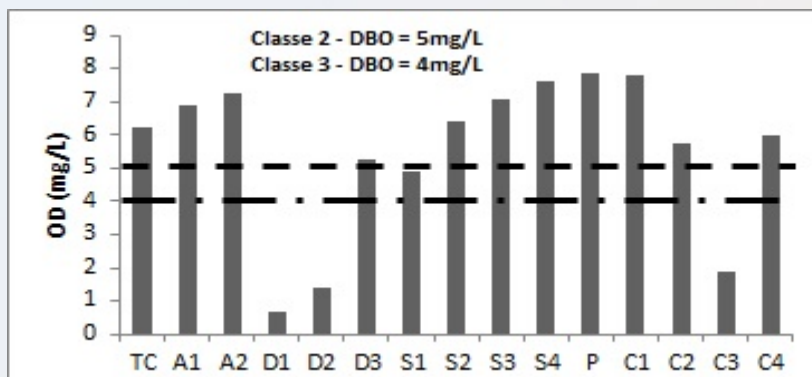
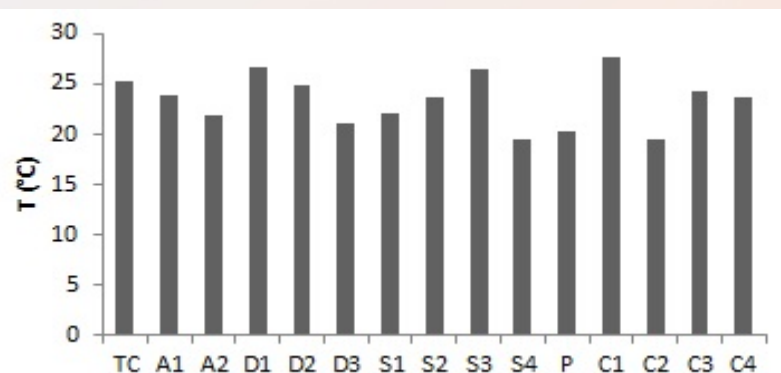
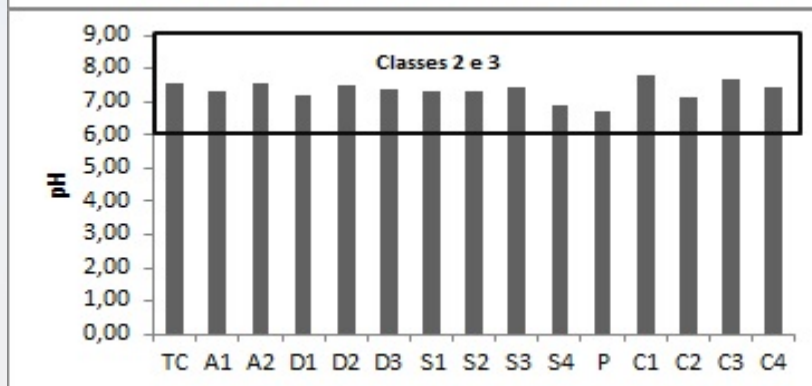
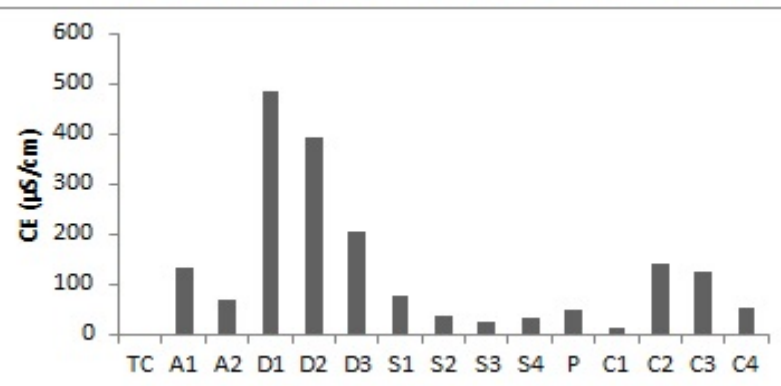
Classes de acordo com o padrão CONAMA 357/2005.
